Asiakirjatyyppi  
**Tarkkailuraportti**

Viite  
**1510077986-010**

# Haukivuoren jäteveden- puhdistamo

## Vaikutustarkkailuraportti 2024

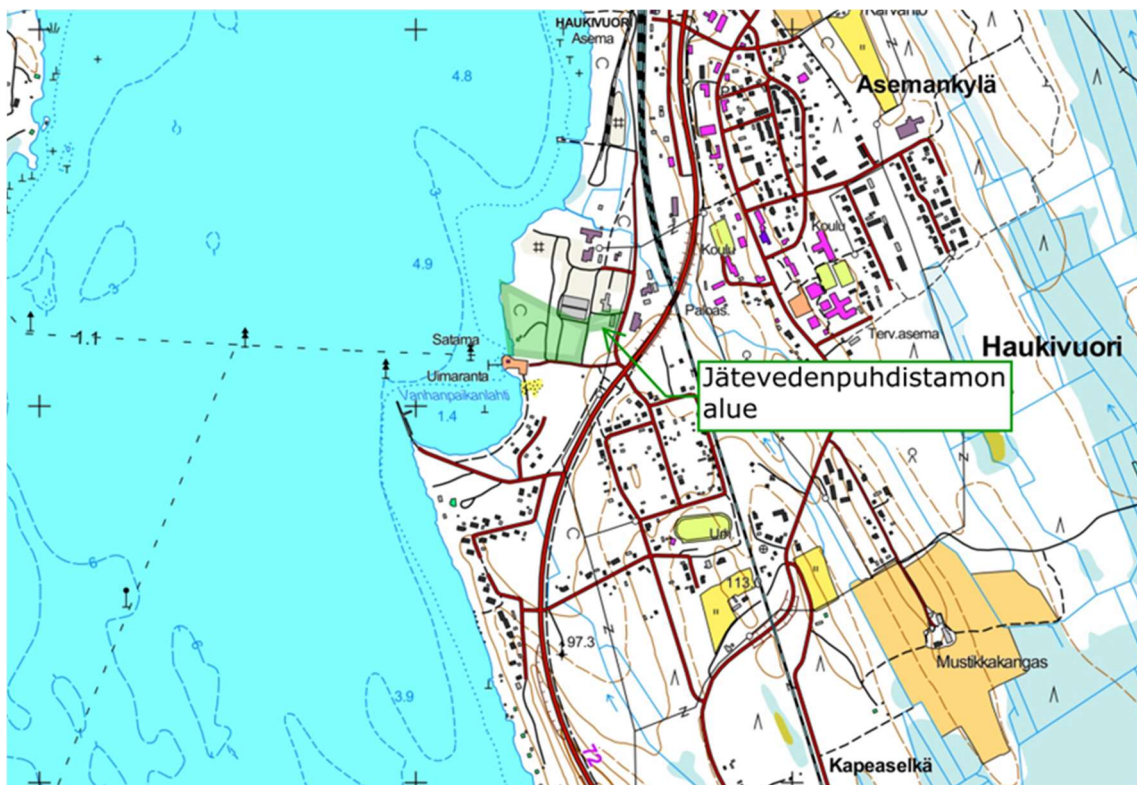
Puhdistamo sijaitsee Asemankylän taajamassa, Mikkeli-Pieksämäki maantien ja Kyyveden väliin jäävällä alueella. Lähimpään asuinkiinteistöön on matkaa noin 200 metriä ja Kyyveden noin 300 metriä. Haukivuoren satama ja yleinen uimaranta sijaitsevat hieman yli 300 metriä puhdistamosta lounaaseen. Puhdistamolta jätevedet purkautuvat noin 500 m pituisella purkuputkella Kyyveden.

Kuva 1. Haukivuoren jätevedenpuhdistamo ja sen purkuvesistö.

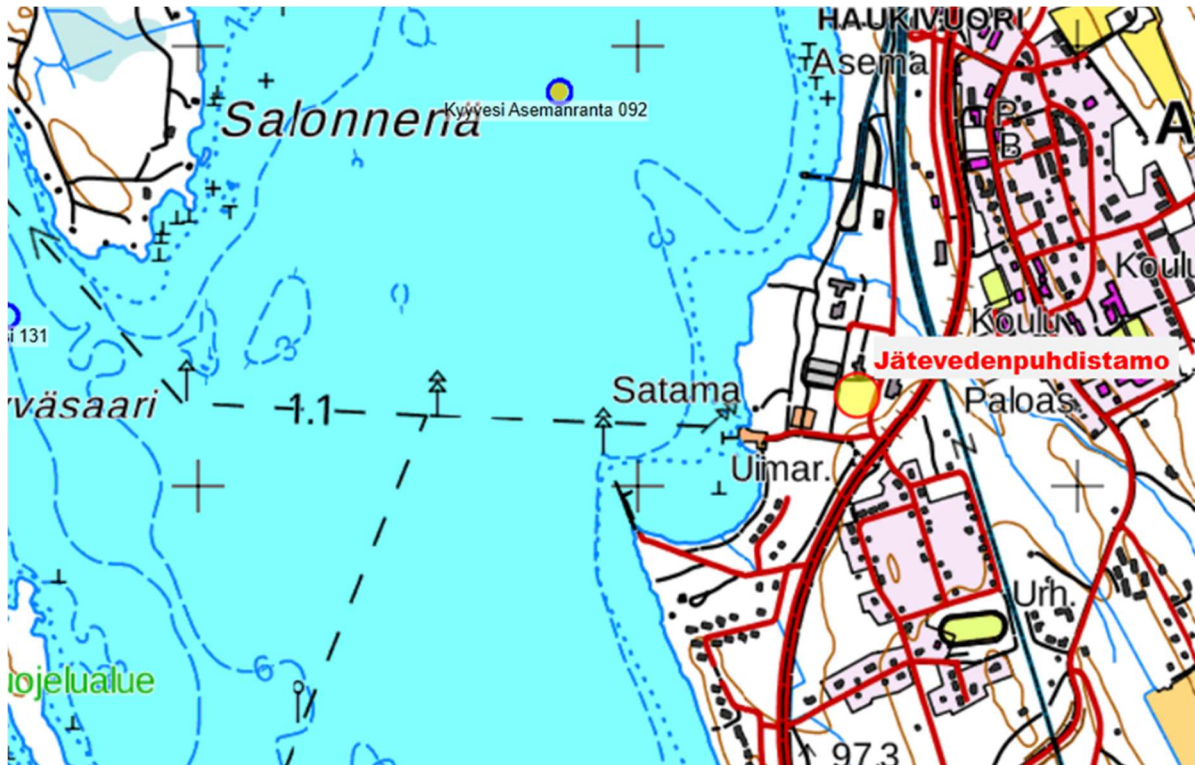
Tarkkailuohjelman mukaisesti vesinäytteet otetaan kaksi kertaa vuodessa tarkkailupisteestä Kyyvesi Asemanranta 092, joka sijaitsee purkupaikalla. Näytteet otetaan kerrostuneisuusajkojen loppupuolella (maaliskuussa ja elokuussa). Tarkkailupisteen sijainti on esitetty kuvassa 2.

Kuva 2. Vaikutustarkkailun tarkkailupiste.
