## Kuntoarvio ja PTS

Hiirolan paloasema  
Hiirolantie 12  
51520 Hiirola

28.9.2023

K231009

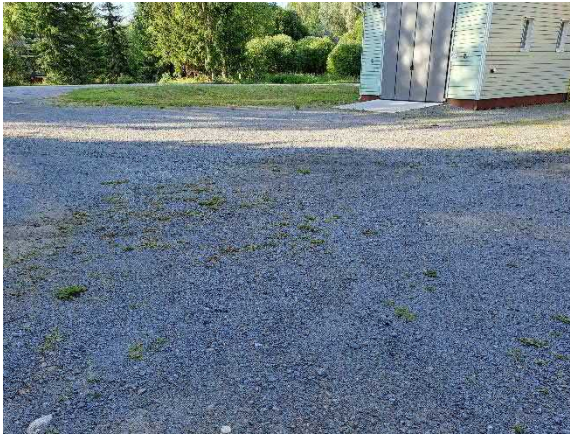
*Yleiskuva etupihalta*

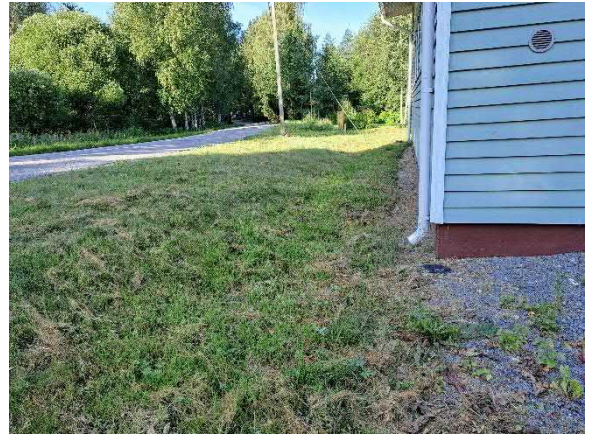
*Laajennusosan sivulla nurmikkoa*

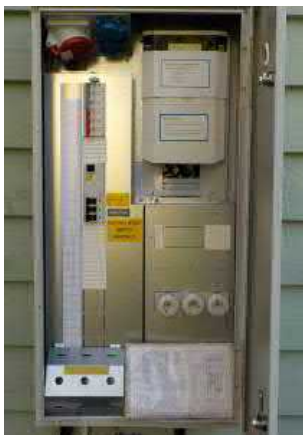
*Pääkeskus ulkoseinällä*

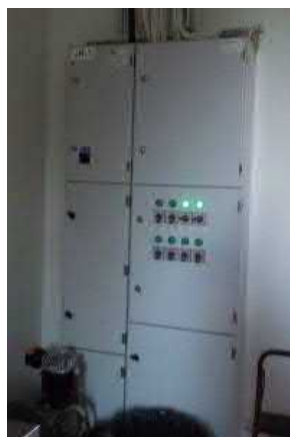
*Laajennuksen jakokeskus***7.4 S23 Laitteiden ja laitteistojen sähköistys****7.4.1 S232 LVI- ja kiinteistön sekä käyttäjien laitteiden ja laitteistojen sähköistys****Järjestelmien kuvaus ja havainnot:**

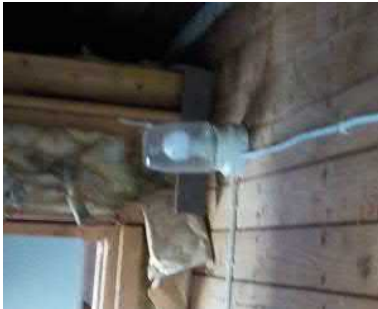
*Valaisin rappukäytävällä*

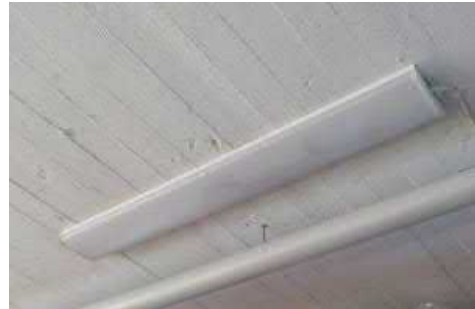
*Valaisin vanhemmassa kalustohallissa*

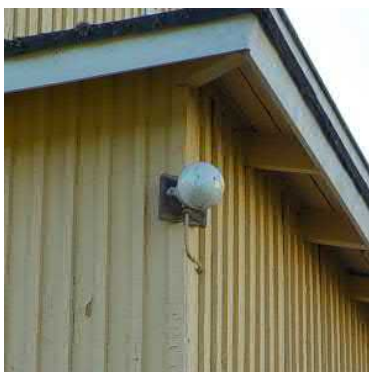
*Seinävalaisin julkisivussa***7.6.3 S261 Rakennuksen sähkölämmitysjärjestelmät ja alueiden sulanapidot****Järjestelmän kuvaus ja havainnot:**

| Toimenpide-ehdotukset | Kustannusarvio | Muut tarkennukset |
|---|---|---|
| Ulkovalaistuksen uusiminen alkuperäisellä osalla | 10 000 € | |
