## Kuntoarvio ja PTS

Ristiinan paloasema  
Huumontie 4  
52300 Mikkeli

2.10.2023

K231009

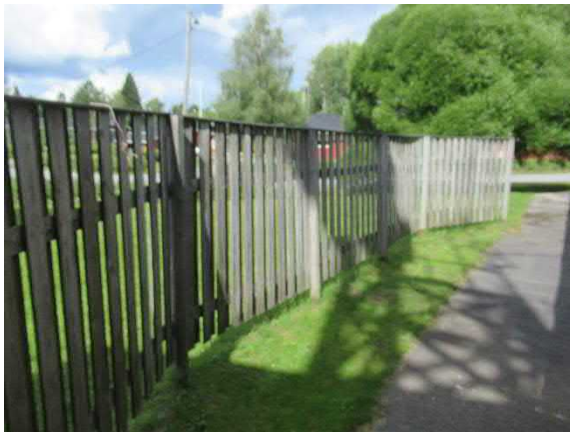
Merkittäviä vaurioita tai puutteita ei havaittu em. varusteissa ja rakenteissa eikä näin ollen tarvetta laajamittaiselle, kiireelliselle uusimiselle ole. Esim. puurakenteisessa aidassa ja öljyntorjuntavaraston räystäslautoissa oli kuitenkin havaittavissa verrattain runsaasti pinttynyttä likaa ja paikoin puuosien haristumaa.

*Puurakenteinen aita*

| Toimenpide-ehdotukset | Kustannusarvio | Muut tarkennukset |
|---|---|---|
| Aluevarusteiden ja -rakenteiden huoltokunnostukset tai uusimiset | 6 000 € | Tarpeen mukaan, budjettivaroja tarkastelujaksolla |

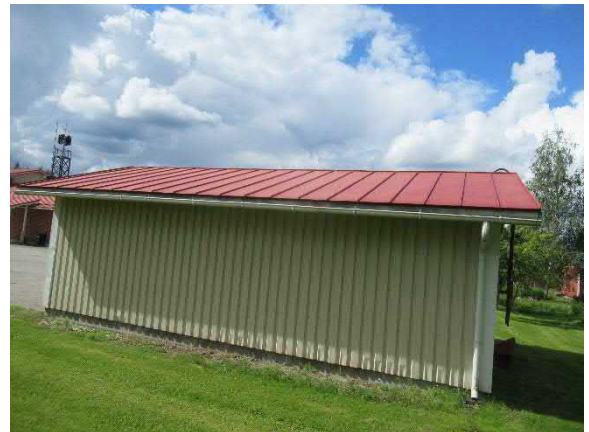
*Öljyntorjuntavarasto*

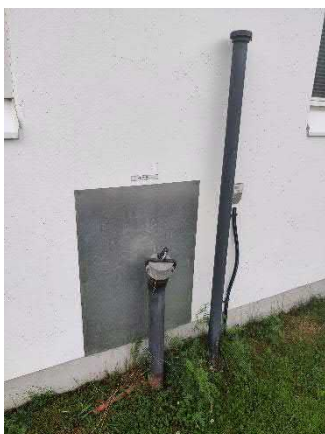
*Purkamattomat öljyntäyttö-yhteet.*

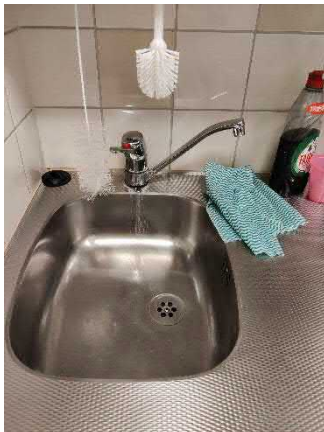
Alkuperäinen vesihana, liike ei rajoitu kokonaan

| Toimenpide-ehdotukset | Kustannusarvio | Muut tarkennukset |
|---|---|---|
| Vesikalusteiden uusinnat | - | Hankesuunnitelma, sis. käyttövesiverkoston. |

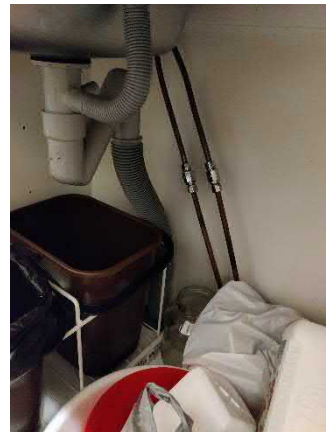
Kannakointien ja vuotosuojien tarkastus

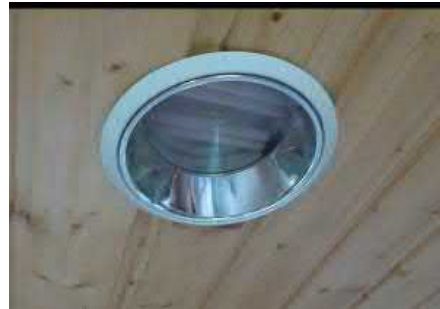
*Uppovalaisin sosiaalitiloissa*

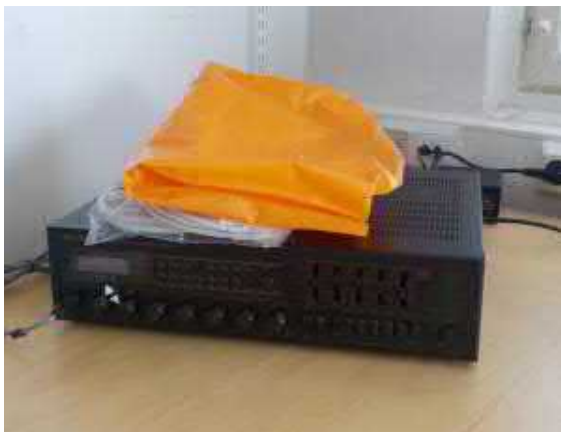
Keskuslaitteisto toimistossa

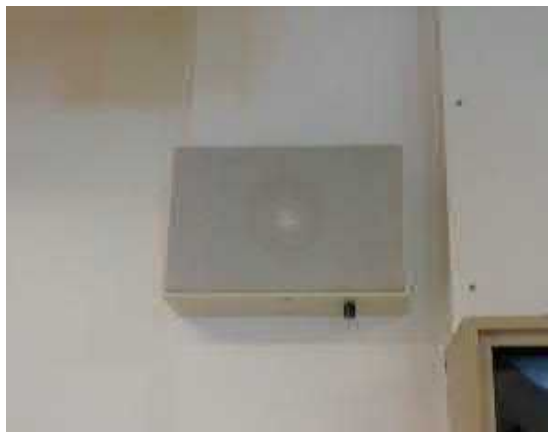
Kaiutin väestönsuojassa

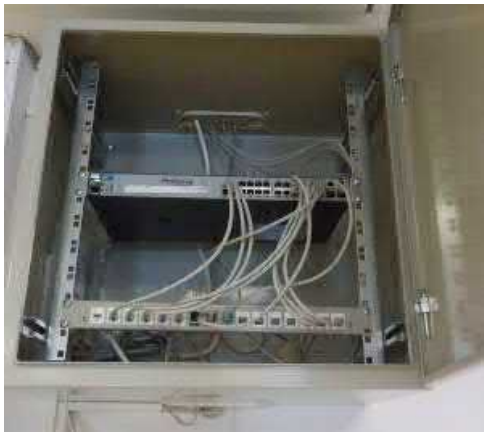
Jakamo väestönsuojassa
