## Kuntoarvio ja PTS

Anttolan paloasema  
Rauhantie 2  
52100 Anttola

26.9.2023

K231009

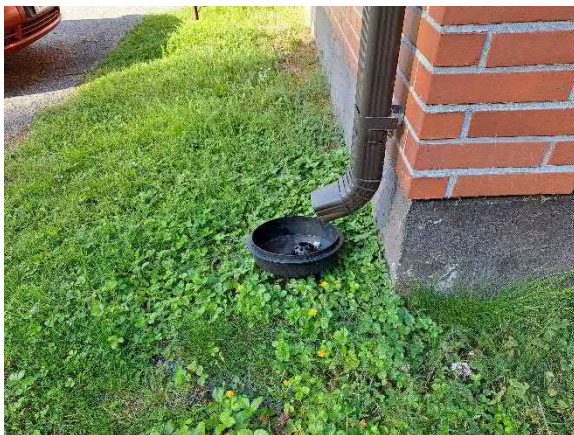
*Sadevedet ohjataan osittain suoraan sadevesikaivoihin*

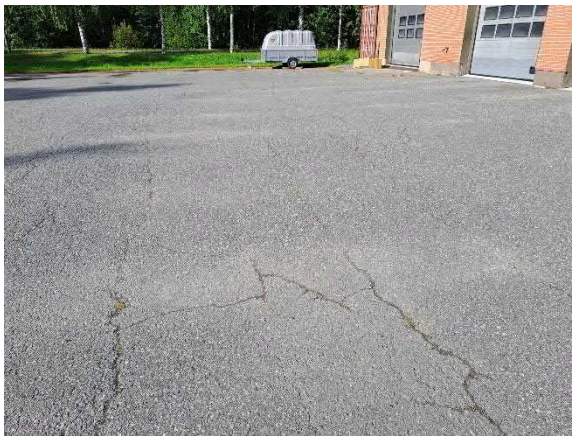
*Kiinteistön etupiha on asfaltoitu*

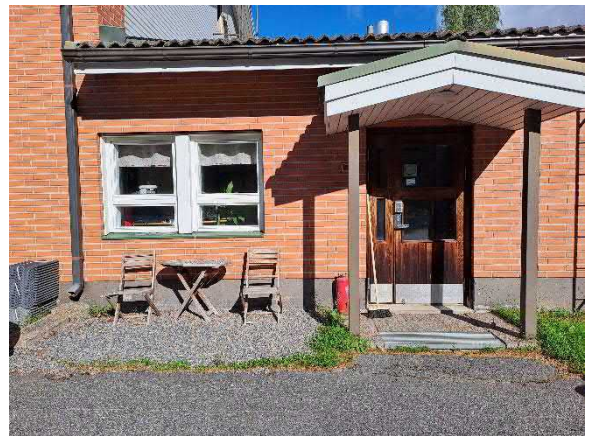
*Kiinteistön edusta sorapinnalla*

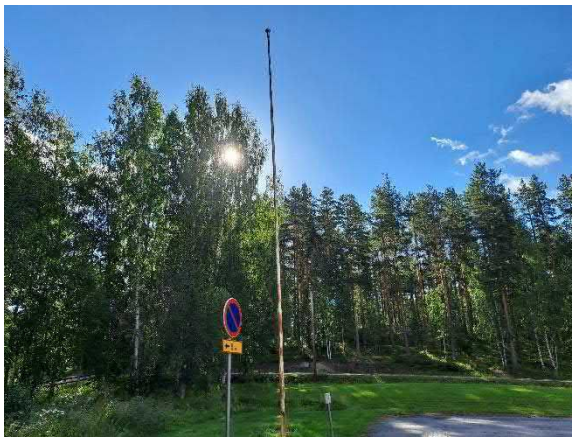
*Pihan lipputanko*

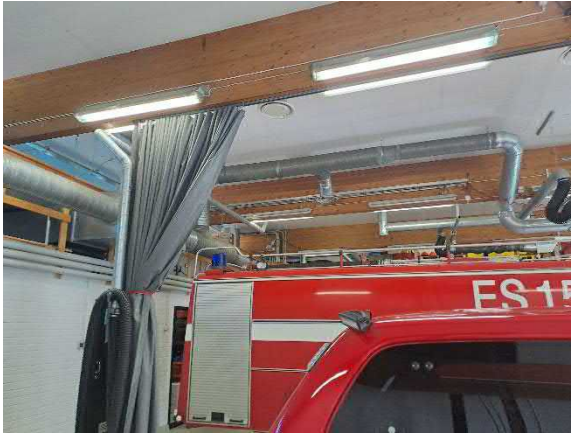
Liimapuupalkit hallin katossa

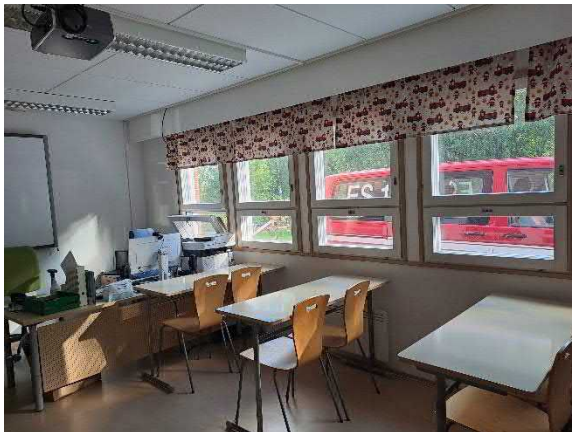
*Koulutustilan ikkunoita*

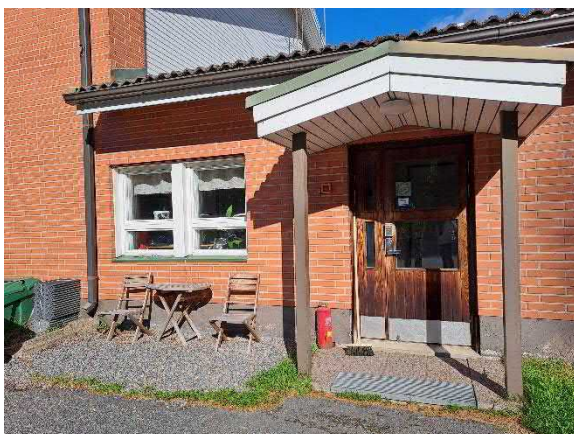
*Puurakenteinen pääovi*

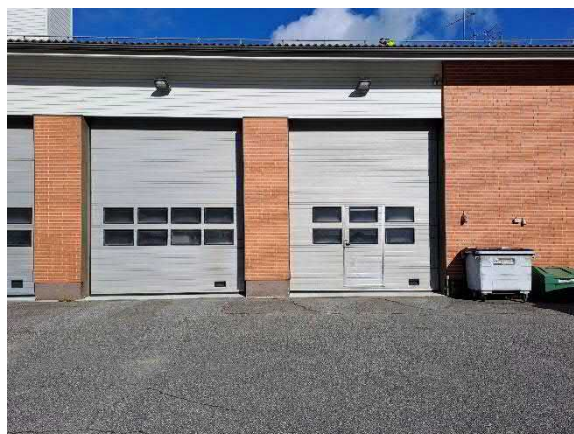
*Halliosan nosto-ovia*

| Toimenpide-ehdotukset | Kustannusarvio | Muut tarkennukset |
|---|---|---|
| Nosto-ovien korjaus-/huoltokunnostukset (budjettivaraus) | 4 000 € | Tarpeen mukaan, jaettu tarkastelujakson ajalle |

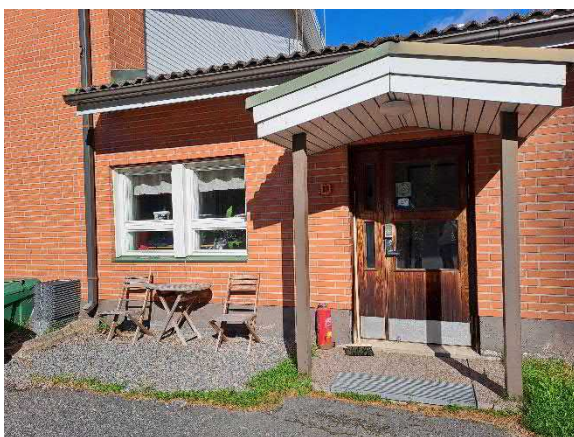
*Etuoven edustalla katos*

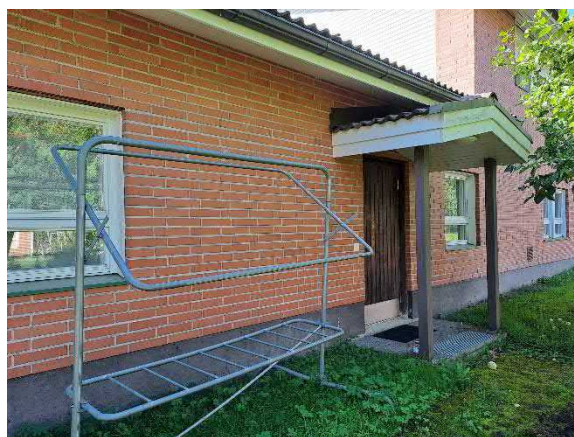
*Sosiaalitilojen sisäänkäynti*

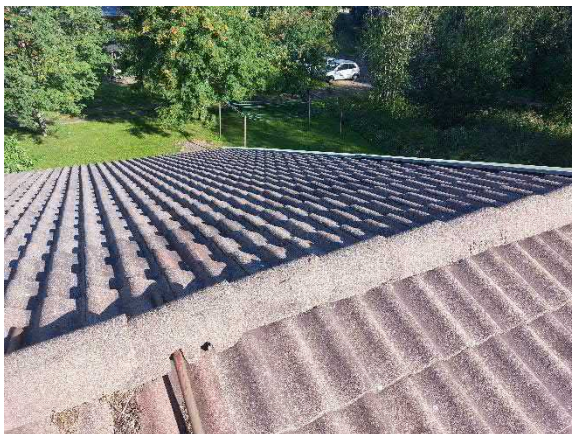
Yleiskuva vesikatolta

| Toimenpide-ehdotukset | Kustannusarvio | Muut tarkennukset |
|---|---|---|
| Vesikatteiden uusiminen | 80 000 € | Budjettivaraus vuodelle 2030 |

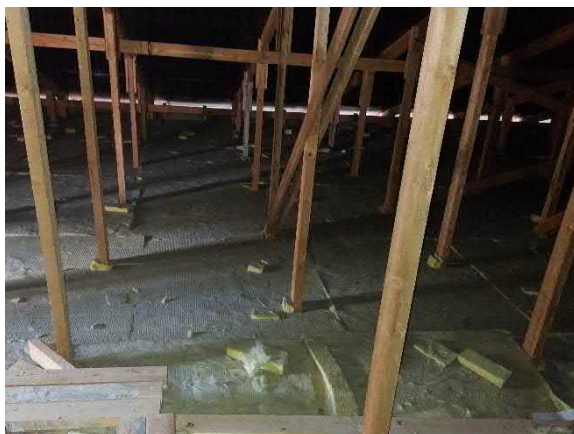
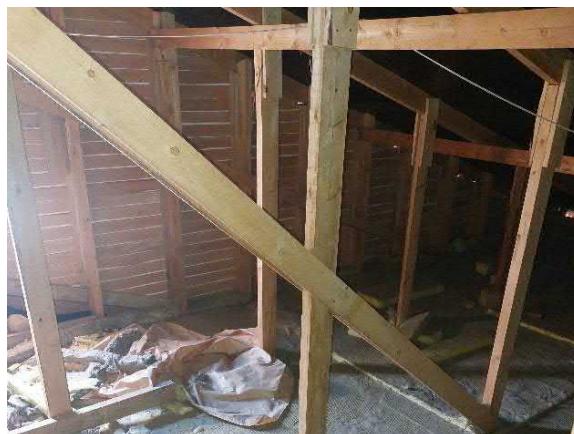
*Yleiskuvia halliosan yläpohjasta*

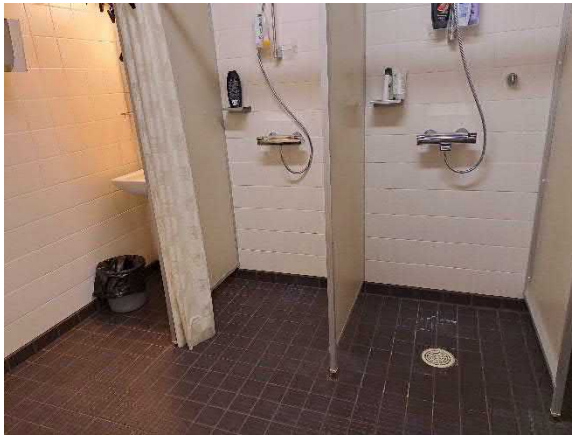
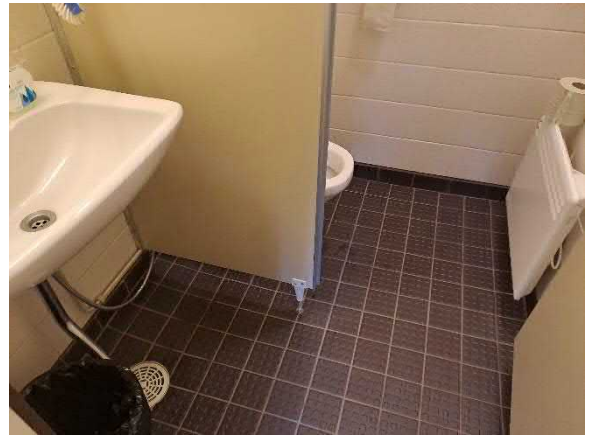
Pesuhuoneen ja WC-tilan pintamateriaaleja

| Toimenpide-ehdotukset | Kustannusarvio | Muut tarkennukset |
|---|---|---|
| Märkätilojen peruskorjaukset (budjettivaraus) | 15 000 € | |

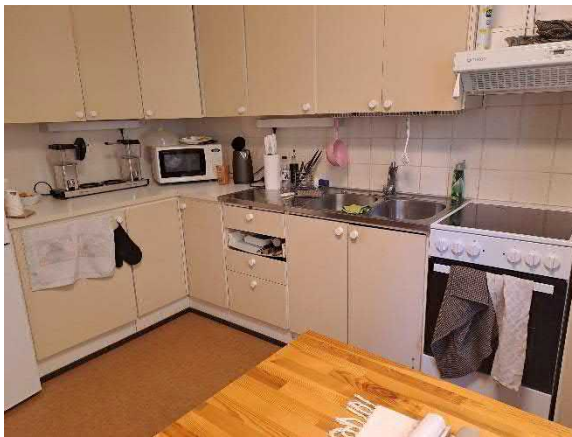
Yleiskuva keittiötilasta

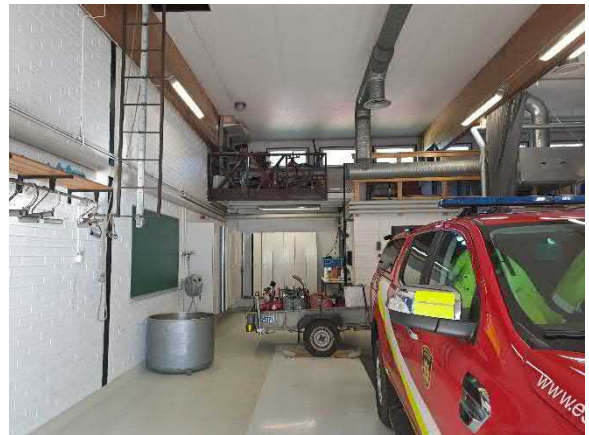
*Halliosan pintamateriaaleja*

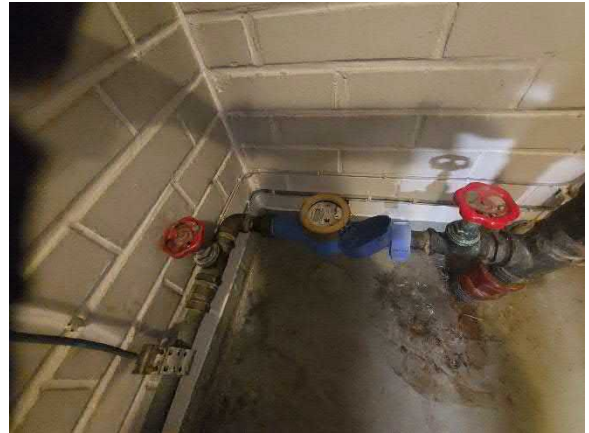
*Kiinteistön päävesimittari.*

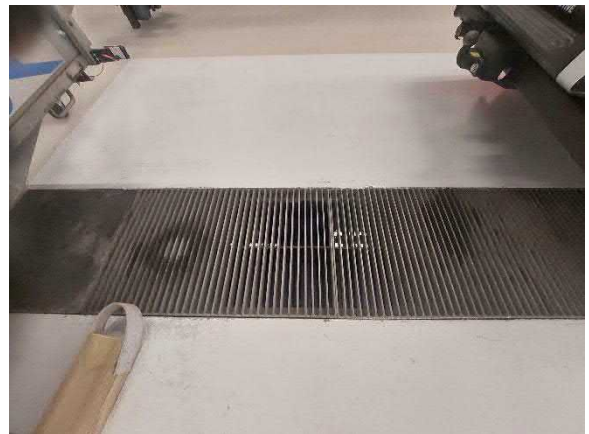
*Kalustohallin hiekanerotuskaivo.*

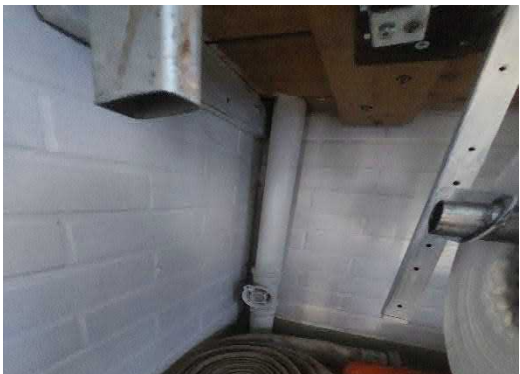
*Muovinen tuuletusviemäri.*

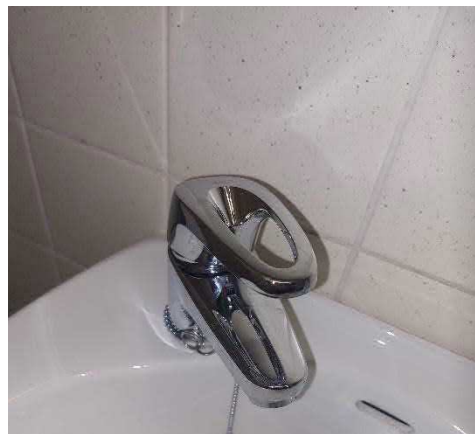
*Uusittu pesuallashana.*

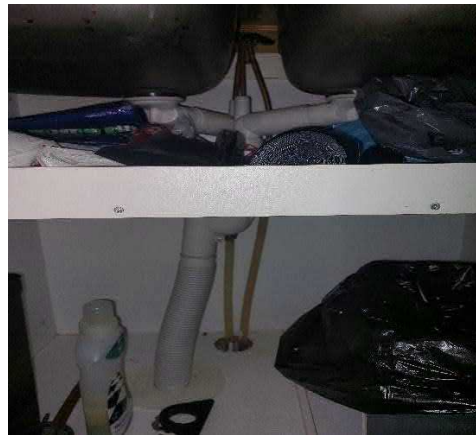
*Kannakointien ja vuotosuojien tarkastus.*

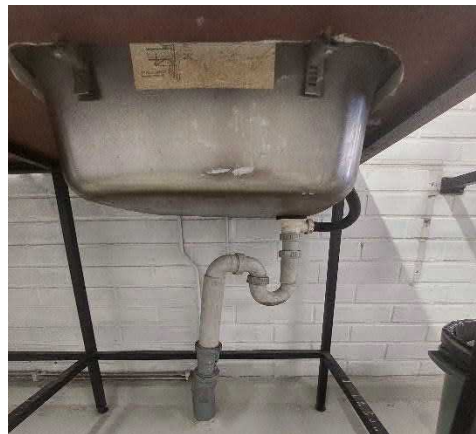
*Alkuperäinen pesualtaan vesilukko.*

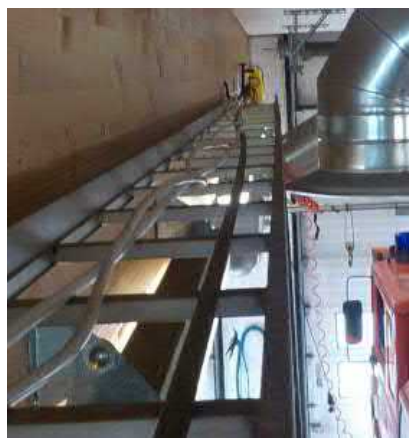
Tikashyllyä kalustohallissa

| Toimenpide-ehdotukset | Kustannusarvio | Muut tarkennukset |
|---|---|---|
| Kaapelihyllyjen ja valaisinripustuskiskojen uusiminen | 20 000 € | |

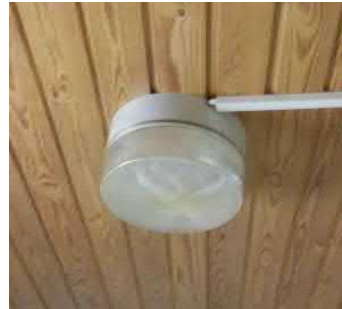
Pintavalaisin pesuhuoneessa

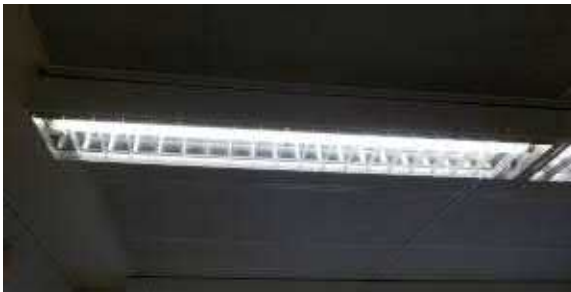
Pihavalaisin toimistossa

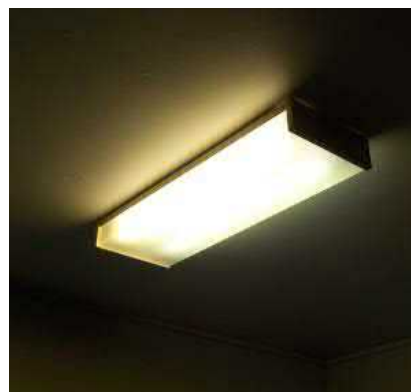
Pintavalaisin katossa

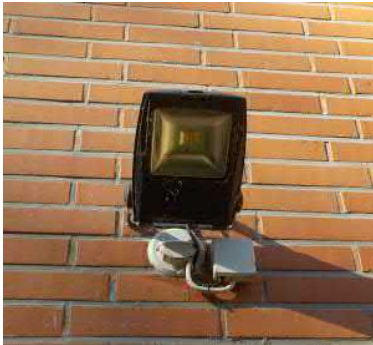
Valonheitin ulkoseinällä

| Toimenpide-ehdotukset | Kustannusarvio | Muut tarkennukset |
|---|---|---|
| Aluevalaistuksen toteuttaminen | 10 000 € | |

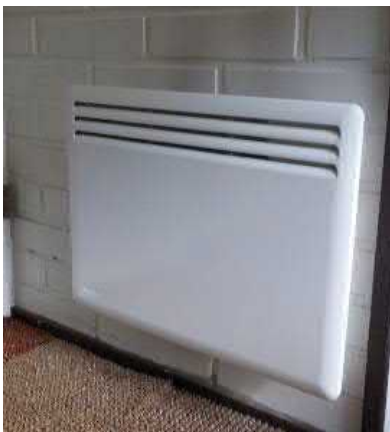
Sähkölämmitin tuulikaapissa

| Toimenpide-ehdotukset | Kustannusarvio | Muut tarkennukset |
|---|---|---|
| Sähkölämmittimien uusiminen | 15 000 € | |

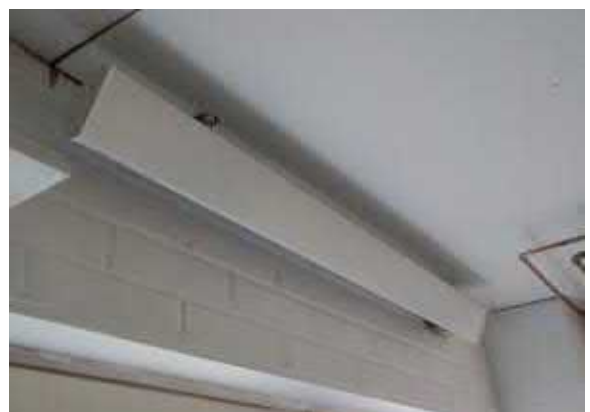
Säteilylämmitin verstaassa

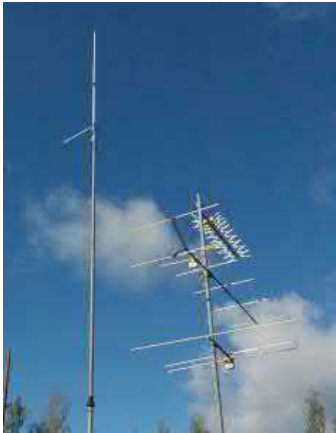
Antenneja vesikatolla

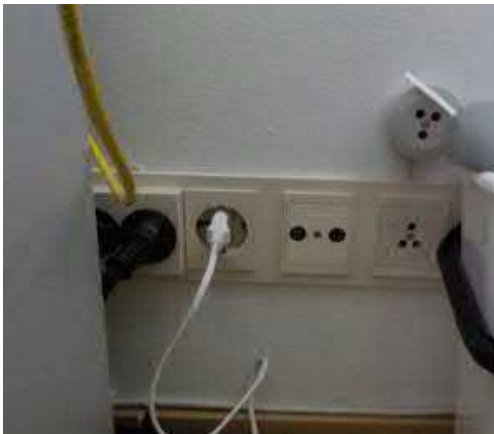
Antennirasia koulutustilassa

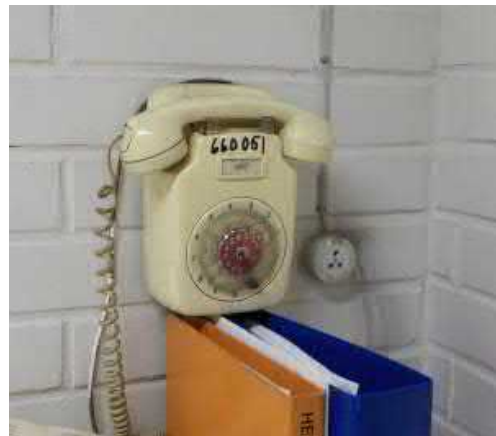
*Puhelin ja puhelinrasia toimistossa*

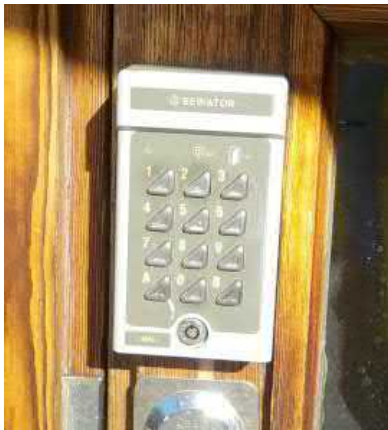
*Koodilukko ulko-ovella*

| Toimenpide-ehdotukset | Kustannusarvio | Muut tarkennukset |
|---|---|---|
| Sähkölukitusjärjestelmän uusiminen | 10 000 € | |
