## Kuntoarvio ja PTS

Otavan paloasema  
Otavantie 9  
50670 Otava

2.10.2023

K231009

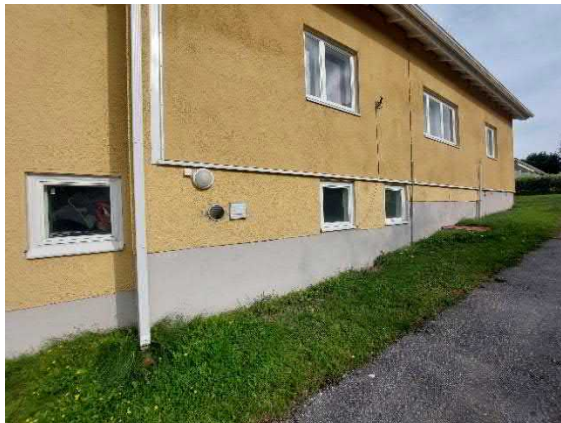
Yleiskuva eteläpäädyn julkisivusta

| Toimenpide-ehdotukset | Kustannusarvio | Muut tarkennukset |
|---|---|---|
| Julkisivujen huoltomaalaus ja paikkakorjaus | 10 000 € | Budjettivaraus vuodelle 2030, toteutus tarpeen mukaan |

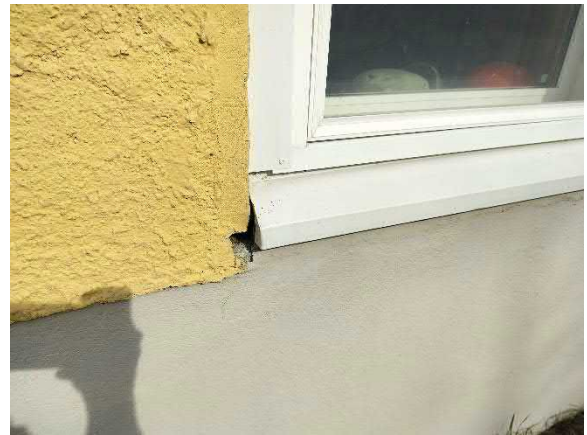
*Alemman kerroksen vesipellin liitos*

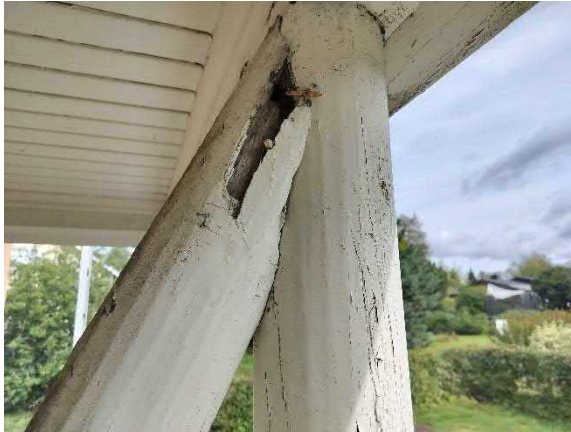
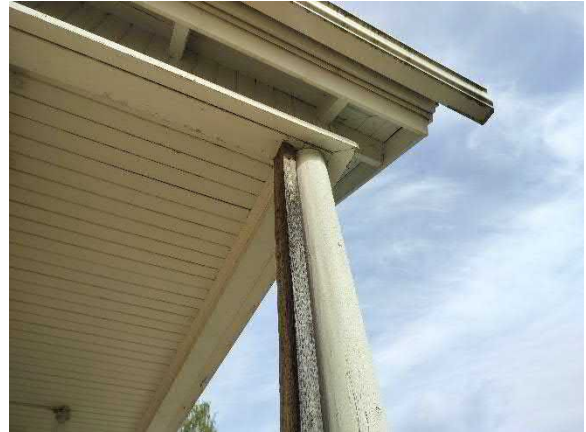
- pääsisäänkäynnin puurakenteiden lahovauriot.
- laajennusosan kattoterassin betonisten reunojen rapautuminen ja irtoilu
- vesikatolla rikkoutuneet kattotiilet
- palovesikaivon puinen kansi suositellaan uusimaan
- autohallin nosto-ovien huolto
- palovaroittimien toiminnan säännöllinen tarkastus
- asbestin ja muiden haitta-aineiden kartoitus viimeistään saneerausten yhteydessä

*Yleiskuvia pääsisäänkäynnin puurakenteista*

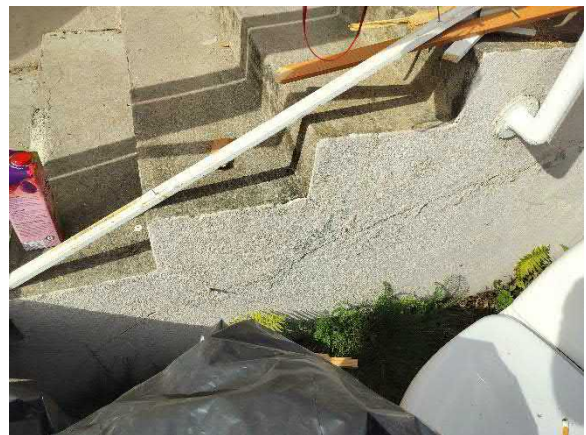
*Pääsisäänkäynnin betoniportaavat*

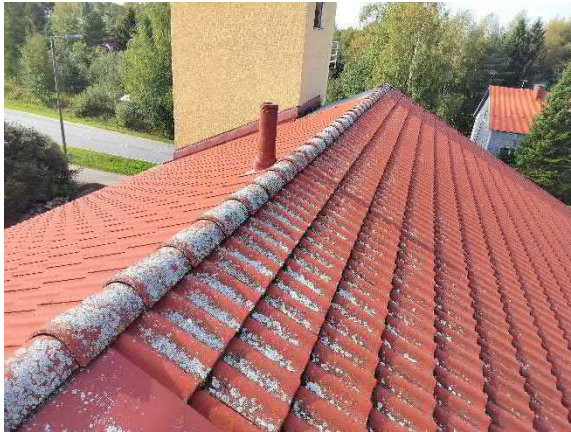
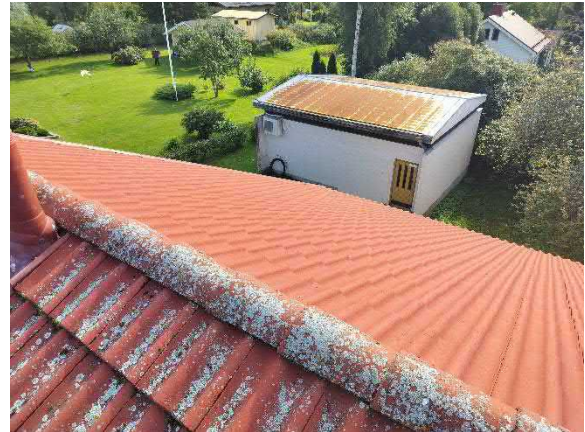
*Yleiskuvia vesikatolta*

| Toimenpide-ehdotukset | Kustannusarvio | Muut tarkennukset |
|---|---|---|
| Letkutornin bitumikatteen uusiminen pellityksineen | 7 000 € | |

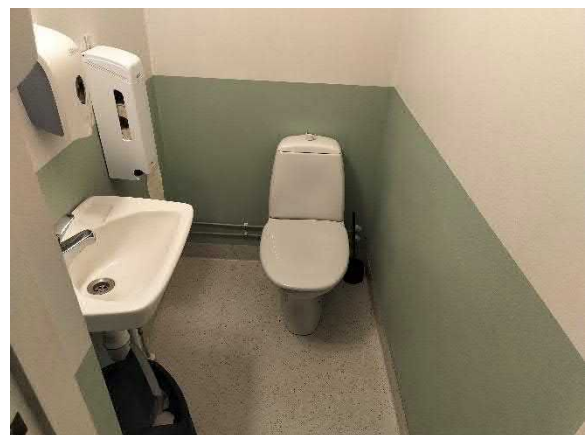
*Kerhotilan wc*

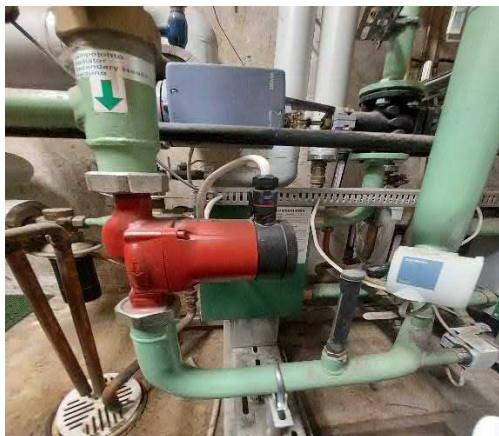
Lämmitysverkoston kiertopumppu.

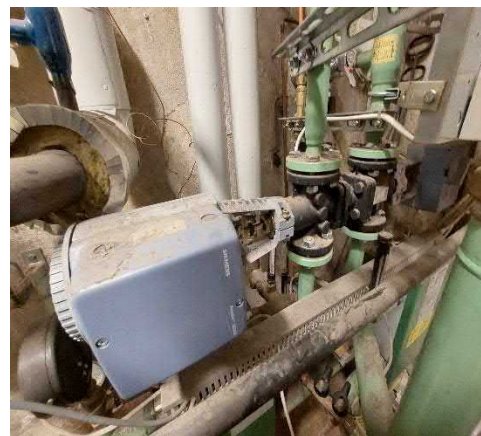
Lämmitysverkoston säätöventtiili.

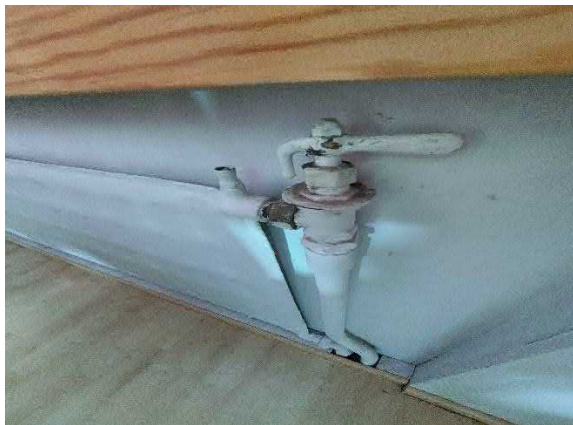
*Alkuperäinen patteriventtiili.*

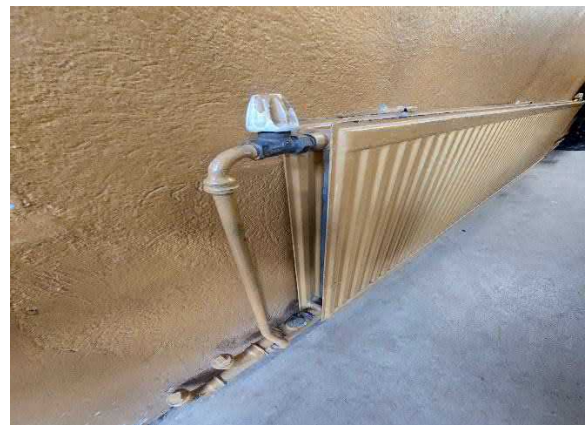
*Patteriventtiili käsisäätöpyörällä.*

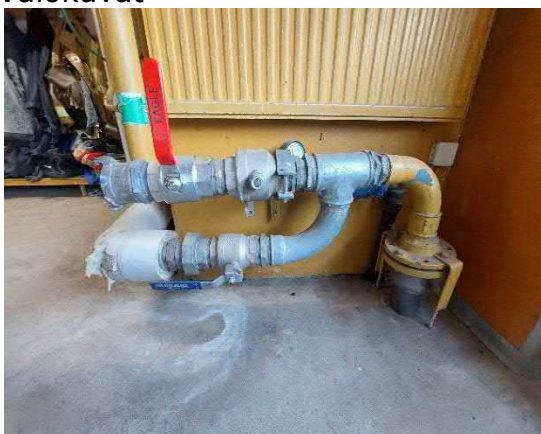
*Kiinteistön tonttivesijohdot.*

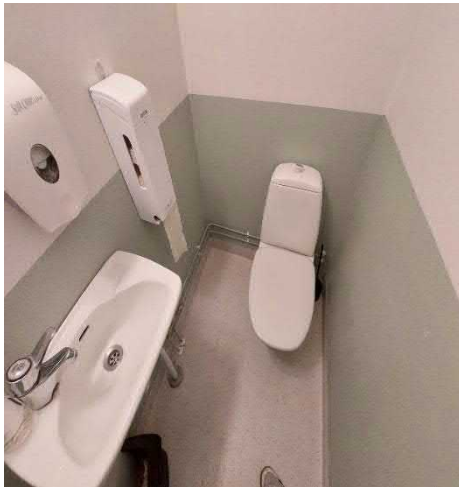
*Wc-tilan vesikalusteet.*

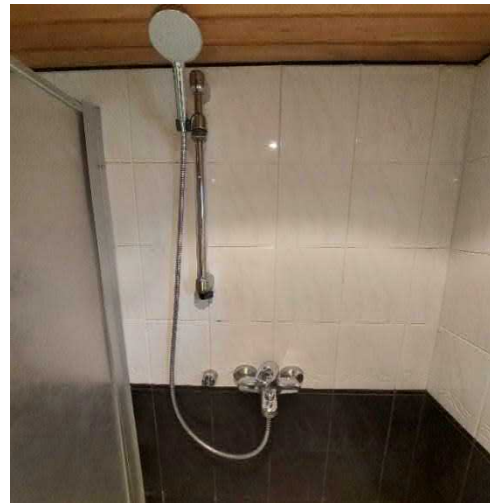
*Suihkuhanat kylpyhuoneessa.*

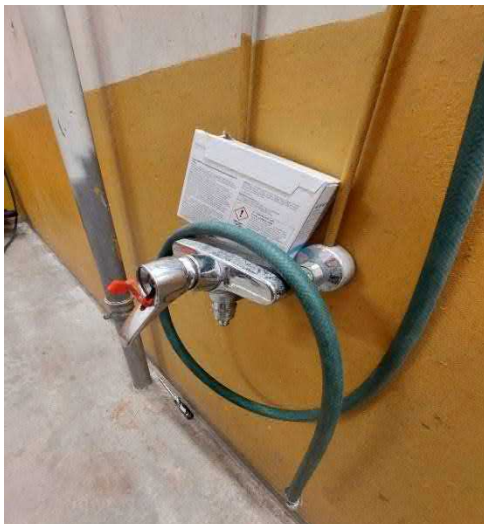
*Alkuperäinen aputilahana kalustohallissa.*

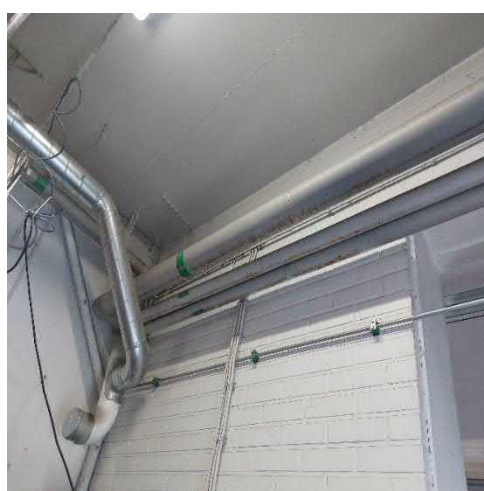
*Pakokaasunpoistokanava laajennusosalla.*

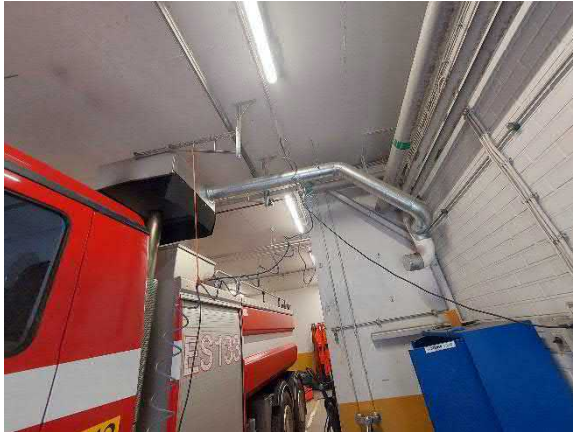
*Pakokaasu huuva autohallissa.*

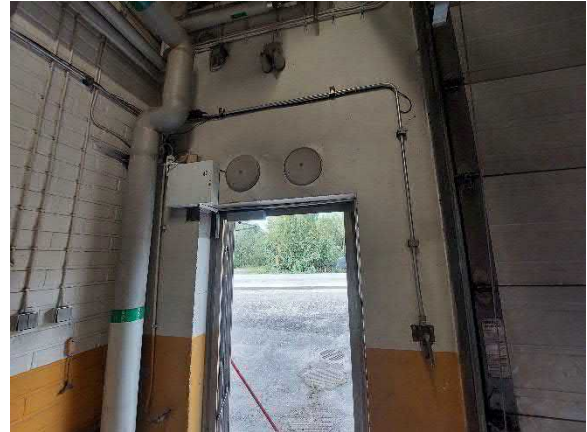
*Autohallin korvausilmaventtiilit.*

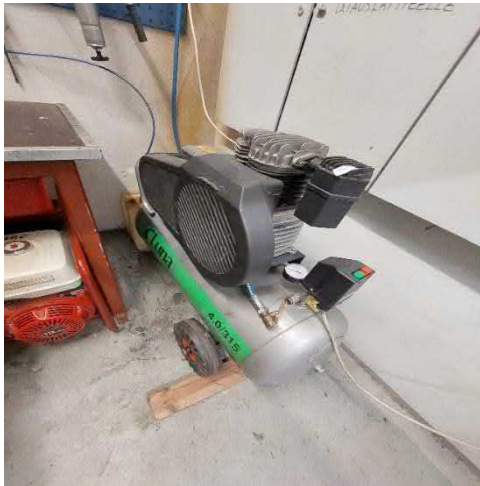
Paineilmakompressor.

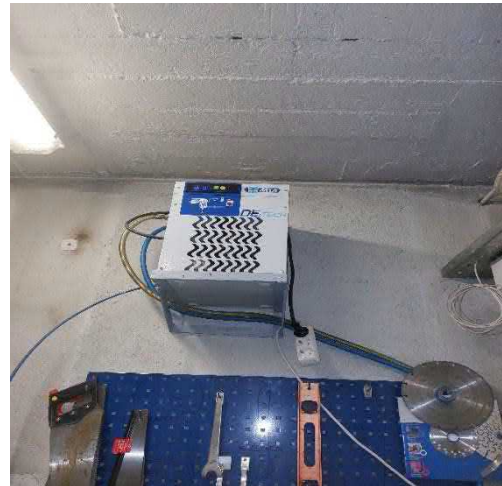
Paineilmaverkoston kosteudenpoistin.

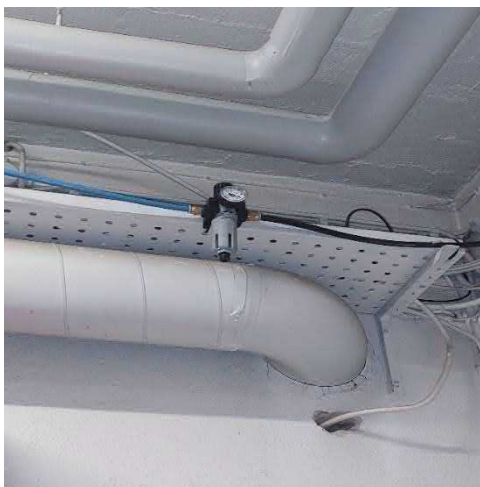
Paineilmaverkoston paineensäädin.

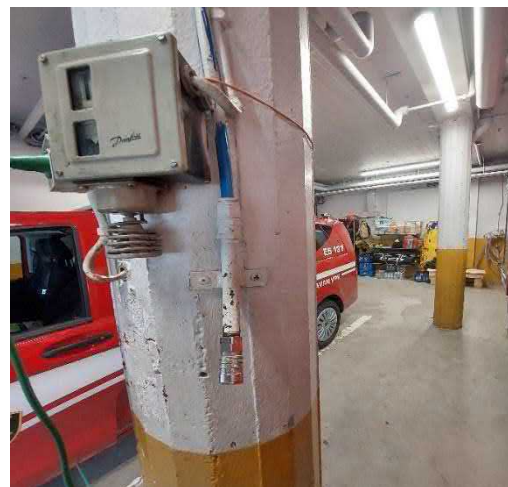
Paineilmaverkoston käyttöpiste autohallissa.

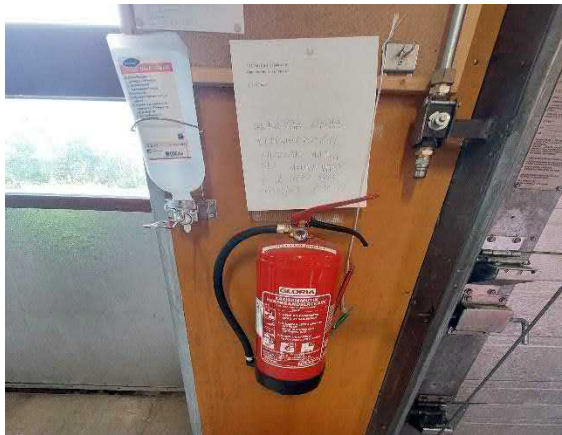
Käsisammutin.

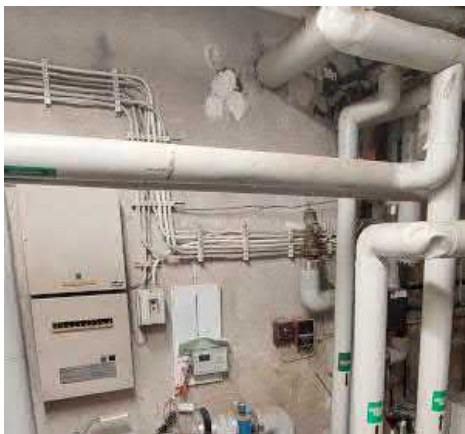
*Lämmönjakopaketin sähköistystä teknisessä tilassa*

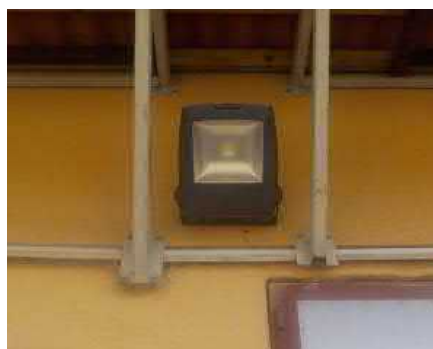
*Valonheitin ulkoseinällä*

| Toimenpide-ehdotukset | Kustannusarvio | Muut tarkennukset |
|---|---|---|
| Ulkovalaistuksen uusiminen | 10 000 € | |

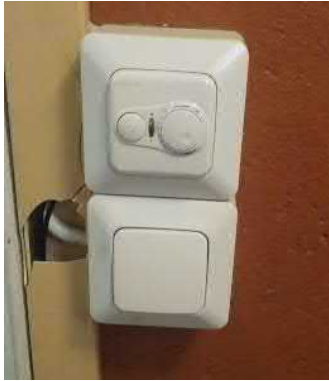
*Saunaosaston lattialämmitystermostaatti*

| Toimenpide-ehdotukset | Kustannusarvio | Muut tarkennukset |
|---|---|---|
| Lattialämmityksien uusiminen | 10 000 € | |

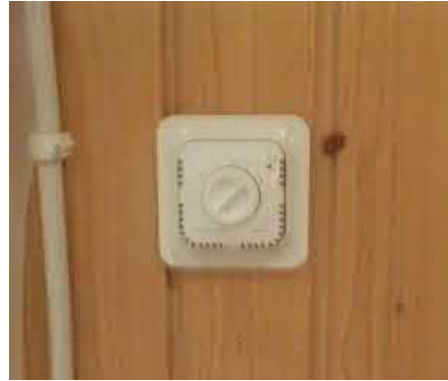
*Saunaosaston lattialämmitystermostaatti*

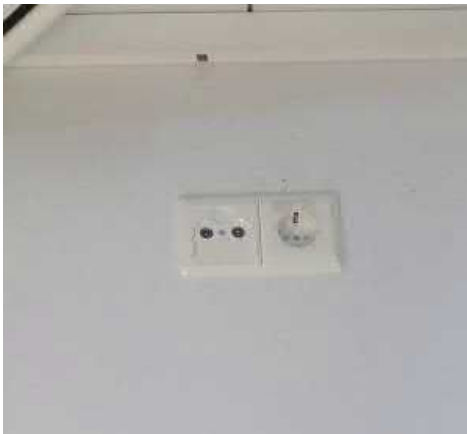
*Antennirasia kerhuhuoneessa*

| Toimenpide-ehdotukset | Kustannusarvio | Muut tarkennukset |
|---|---|---|
| Antennijärjestelmän uusiminen | 10 000 € | |

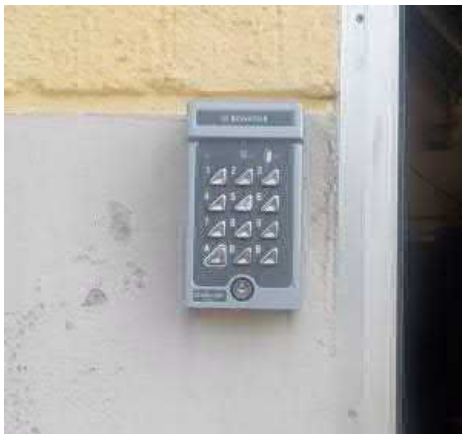
*Koodilukko ulko-ovella*

| Toimenpide-ehdotukset | Kustannusarvio | Muut tarkennukset |
|---|---|---|
| Sähkölukitusjärjestelmän uusiminen | 10 000 € | |
