## Kuntoarvio ja PTS

Suomenniemen paloasema  
Valkamalahdentie 8  
52830 Suomenniemi

2.10.2023

K231009

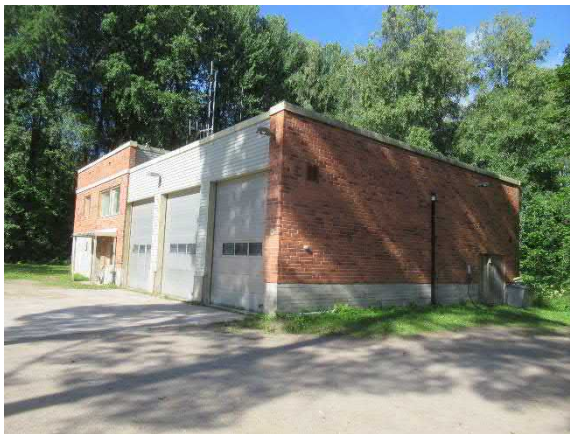
Yleiskuva piha-alueelta

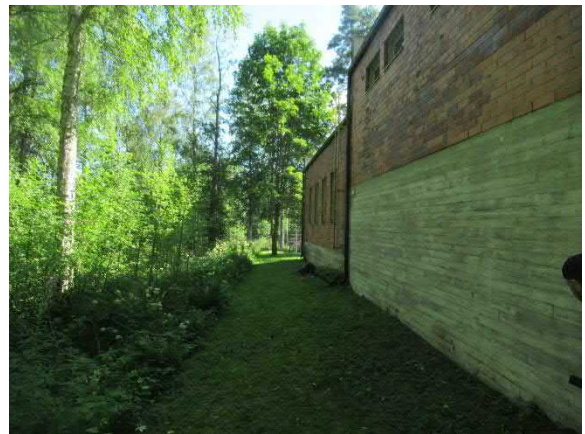
Yleiskuva rakennuksen takaa

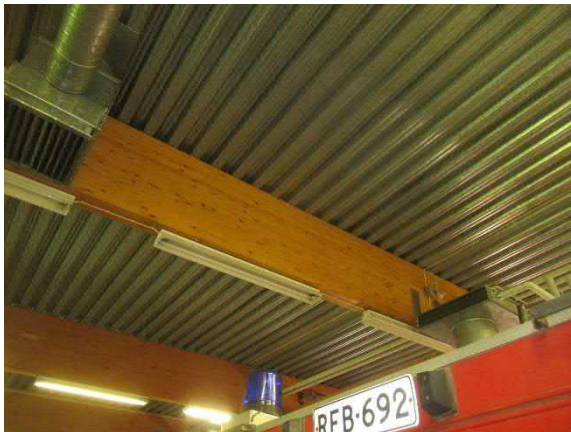
Autohallin puupalkki

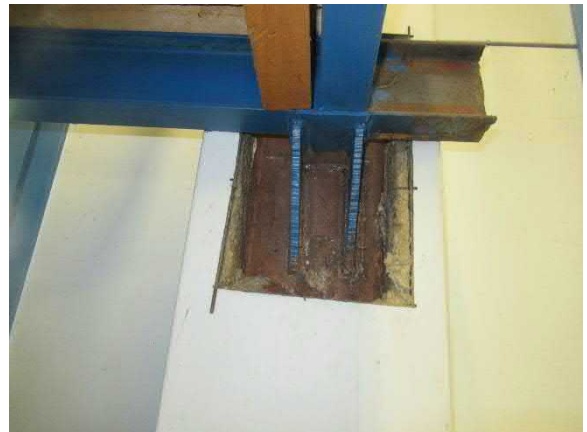
Autohallin pilari, johon kiinnitetty palkkeja

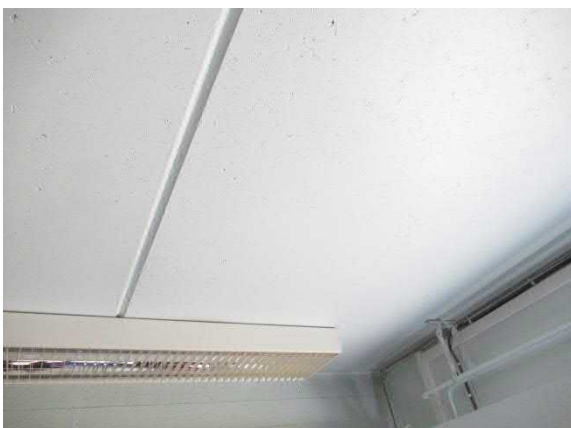
Toimisto-/asuinosa välipohja, ontelolaatta

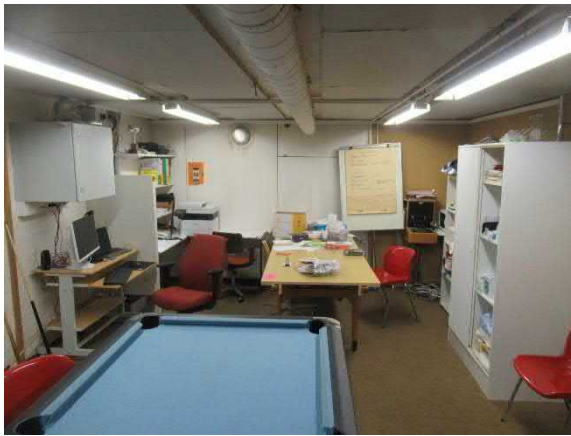
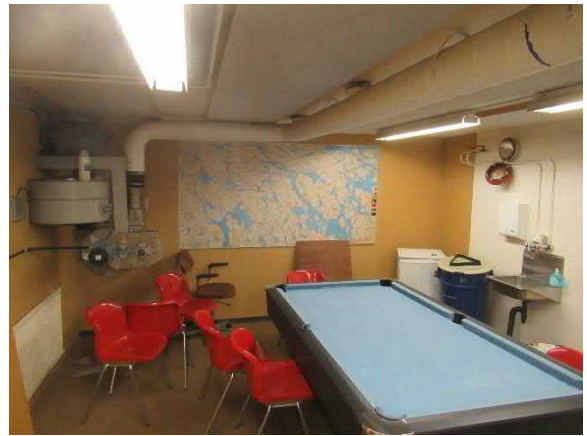
Yleiskuva väestönsuojasta

| Toimenpide-ehdotukset | Kustannusarvio | Muut tarkennukset |
|---|---|---|
| Väestönsuojan 10-vuotistarkastus ja toimintakoe | 1 000 € | Viranomais määräys |

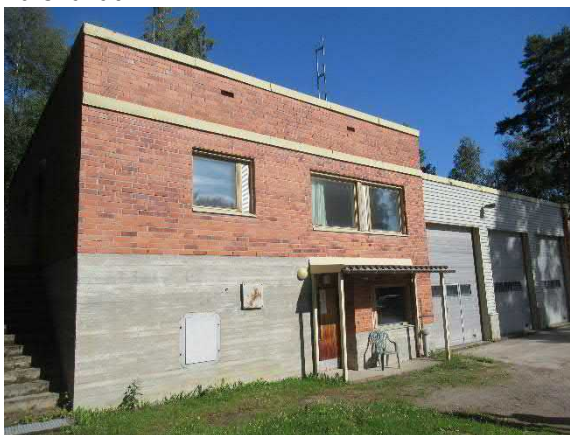
Yleiskuva etupihan julkisivusta (kaakkoon)

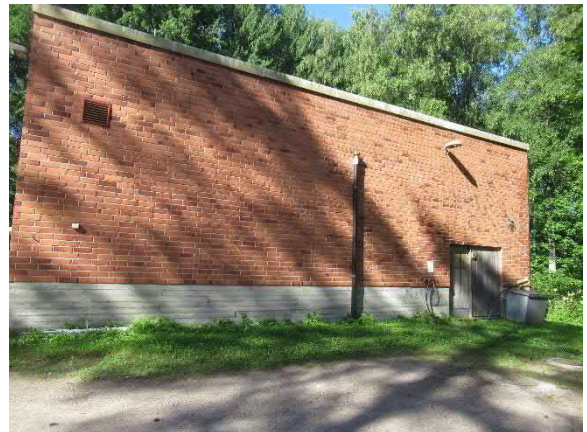
*Yleiskuva päätyjulkisivusta (koilliseen)*

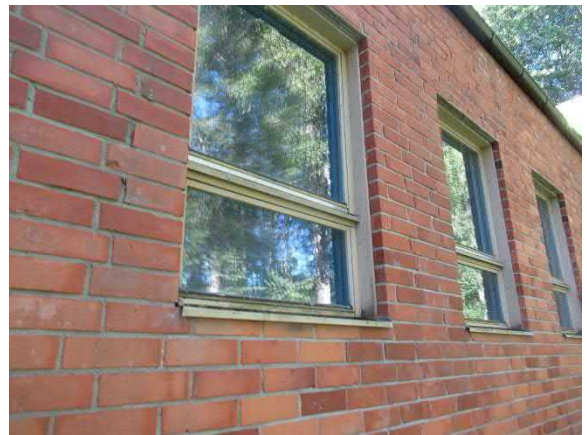
Yleiskuva ikkunarakenteista

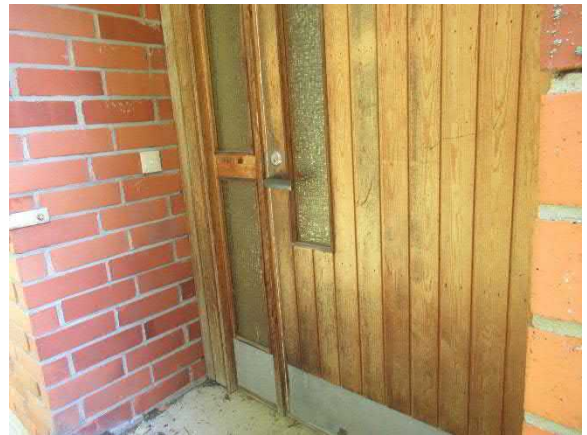
*Puu-ulko-ovi*

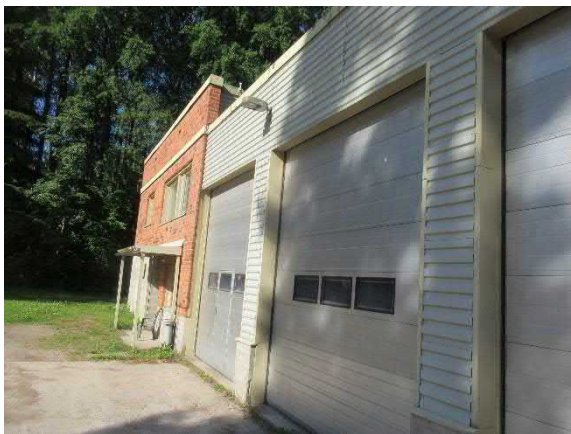
*Kalustohallin nosto-ovia*

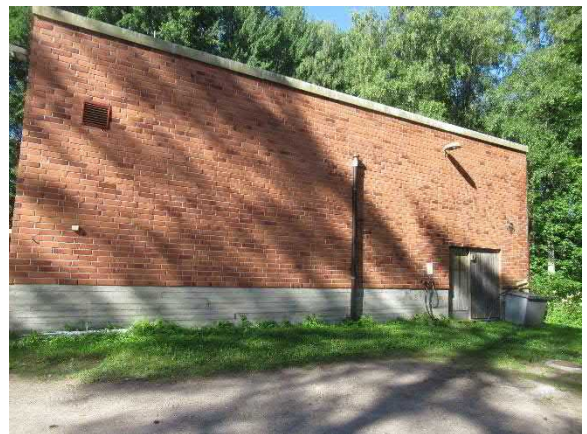
*Päädyn sisäänkäynti*

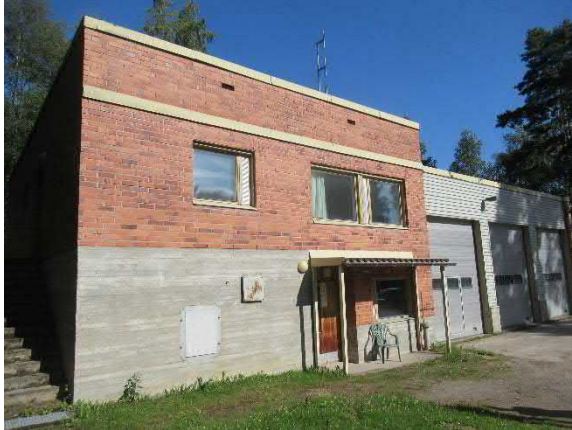
Pääsisäänkäynnin teräskatos

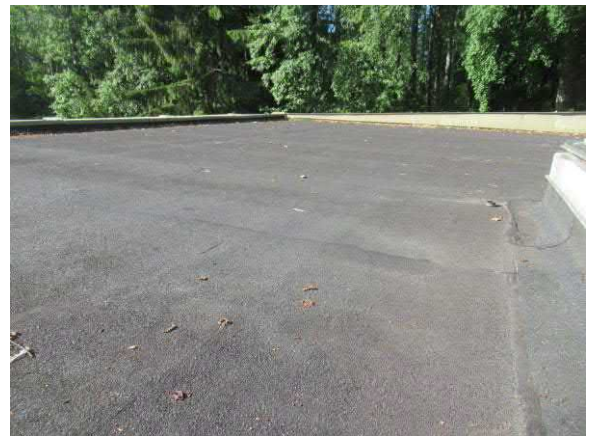
*Yleiskuva korkeamman osan vesikatosta*

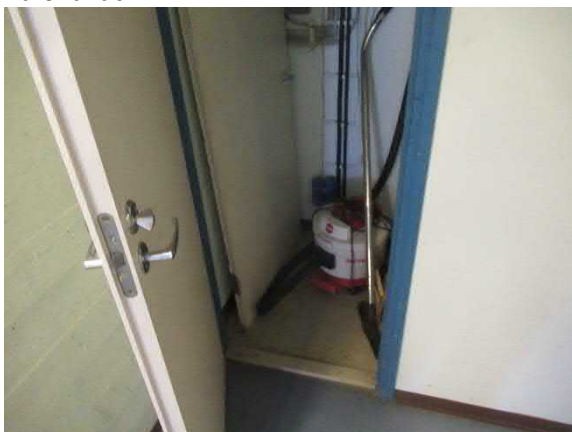
*Väliovi siivousskomeroon*

| Toimenpide-ehdotukset | Kustannusarvio | Muut tarkennukset |
|---|---|---|
| Väliovien kunnostus/uusiminen | 4 000 € | Tarpeen mukaan, jaettu 2 vuodelle |

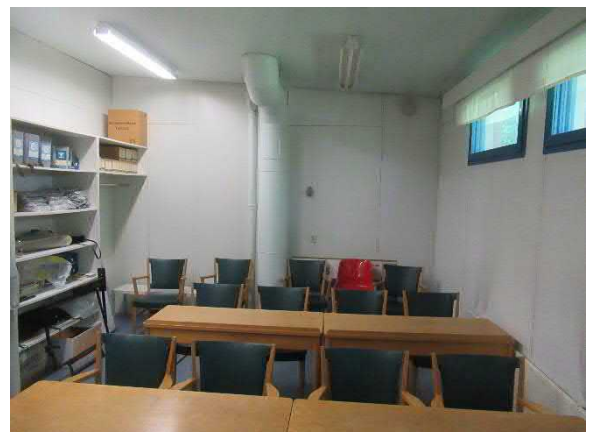
*Levyrakenteisia väliseiniä*

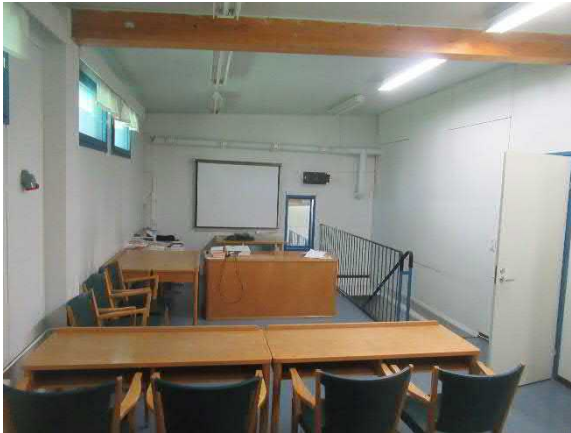
*Yleiskuva koulutustilasta*

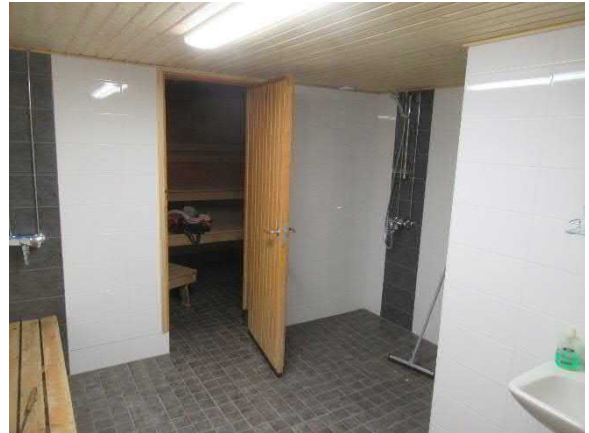
*Yleiskuva pesutiloista*

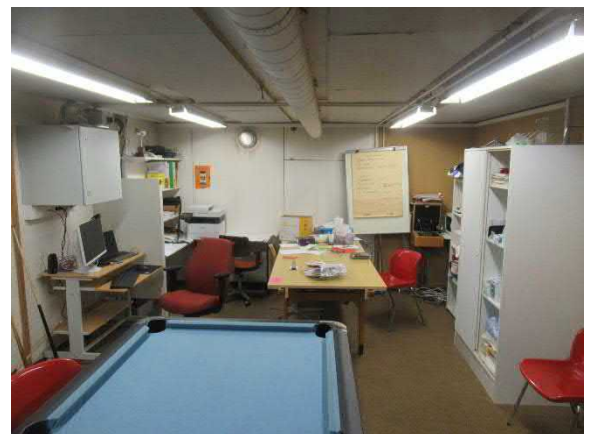
*Yleiskuva väestönsuojasta*

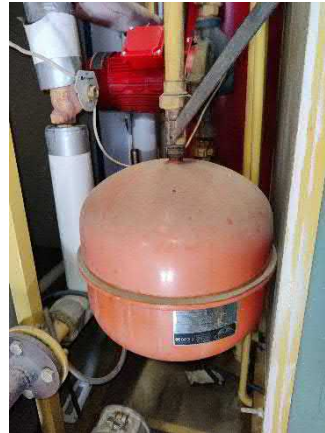
*Ikääntynyt paisunta-astia.*

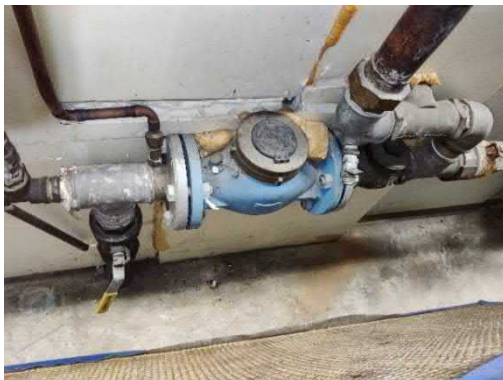
Ikääntynyt päävesimittari

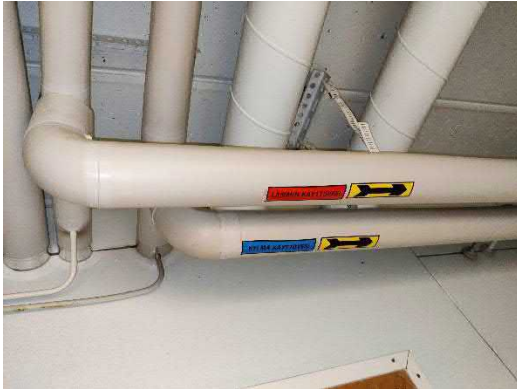
Alkuperäiset käyttövesiputket

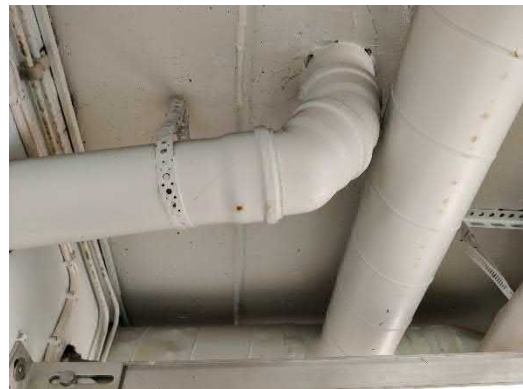
Alkuperäistä viemärointiä.

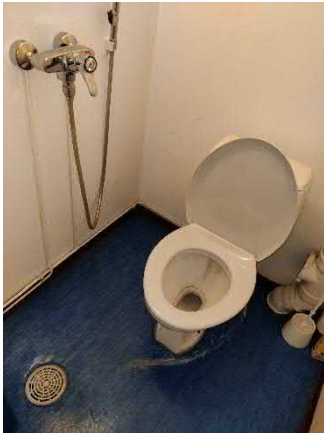
*Vuotojälkeä WC:ssä.*

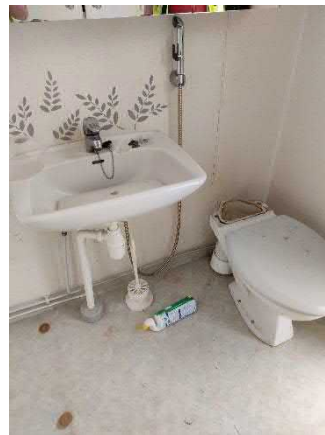
*Keittiön allaskaapin viemärointi ja hanaliitokset, kytkentäjohtojen kannakointi puuttuu.*

*Alkuperäisen WC, suihkutilan WC:stä puuttuu vesisäiliö, suositellaan korjattavaksi.*

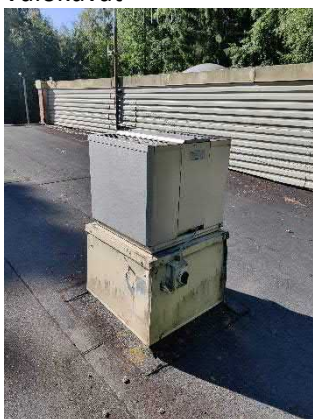
Poistoilmapuhallin

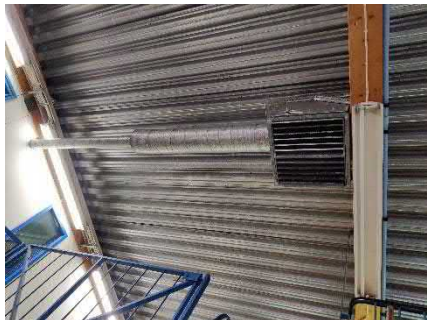
Poistoilmahuuhtimelle katonlävistävä kanava

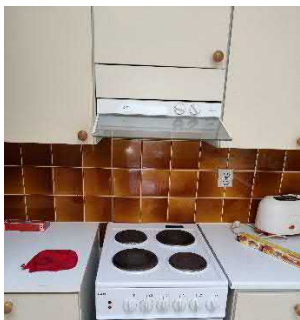
Keittiön liesituuletin

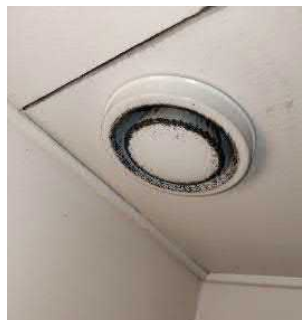
Likaantunut poistoilmaventtiili

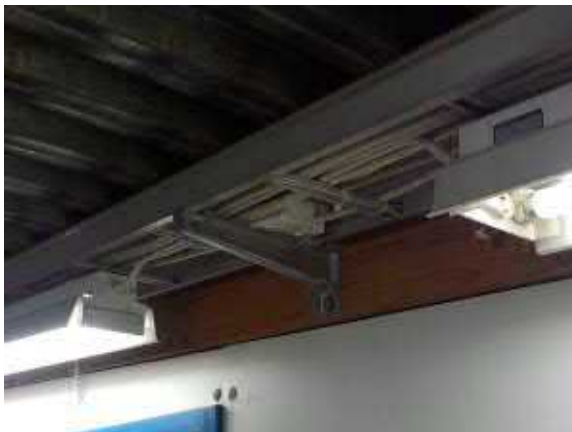
*Tikashyllyä kalustohallissa*

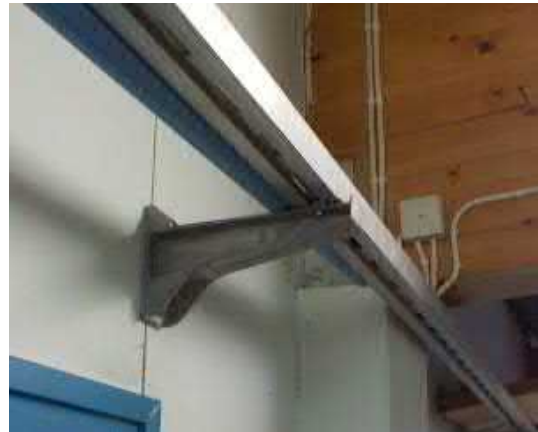
*Ripustuskiskoa kalustohallissa*

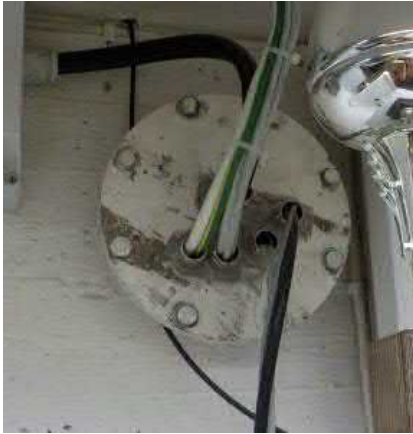
Väestönsuojan läpivienti

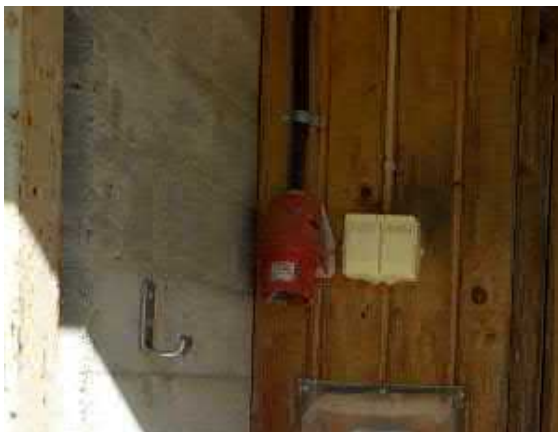
Varavoiman kytkentäpiste sisäänkäynnin luona

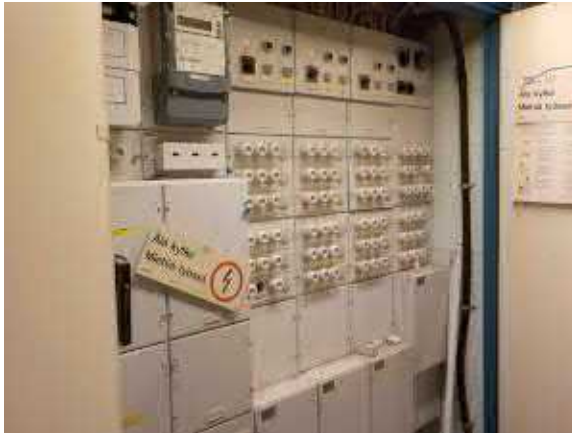
Pääkeskus käytävän keskuskomeroissa

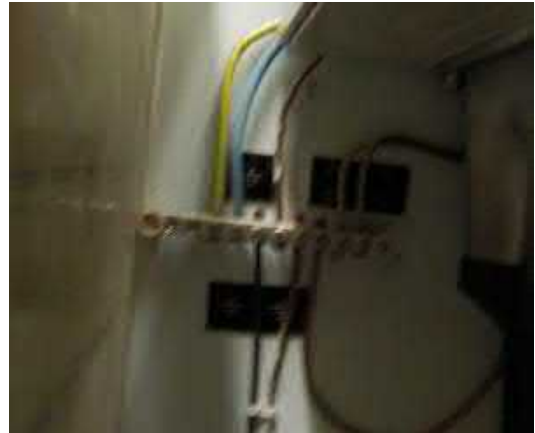
Maadoituskisko keskuskomeroissa

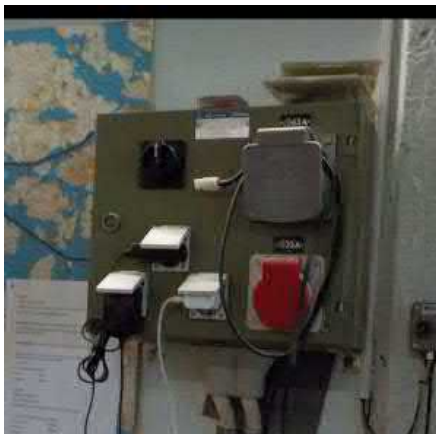
Pistorasiakeskus kalustohallissa

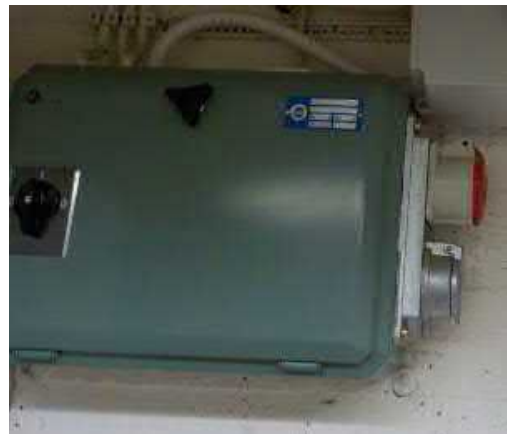
Ryhmäkeskus väestönsuojassa

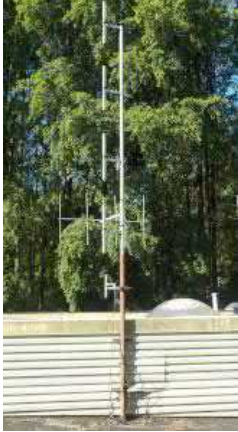
Masto antennineen vesikatolla

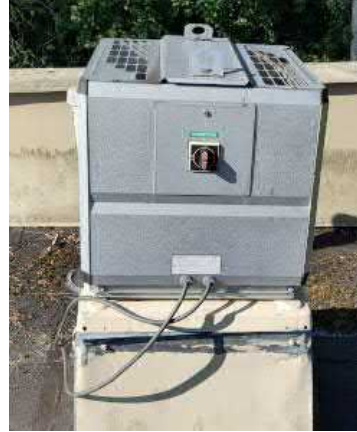
Huippuimurin sähköistystä vesikatolla

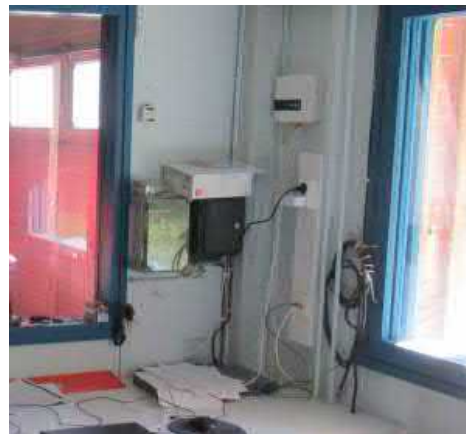
Käyttäjien laitteiden sähköistystä toimistossa

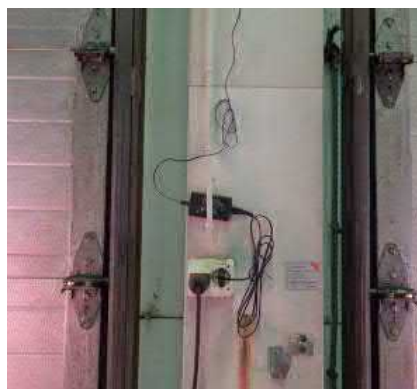
Pistorasia kalustohallissa

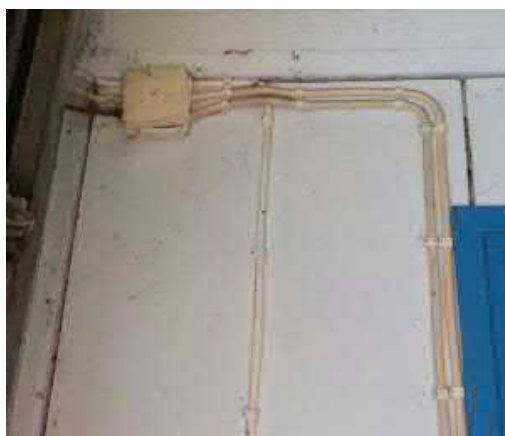
Johdotuksia kalustohallissa

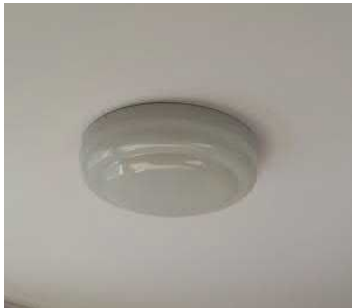
Valaisin asunnossa

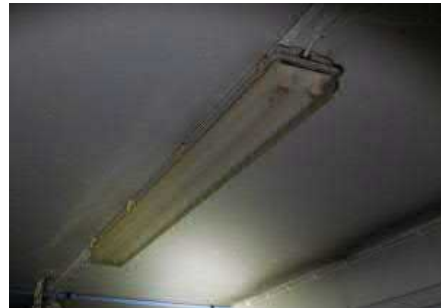
Valaisin kalustohallissa

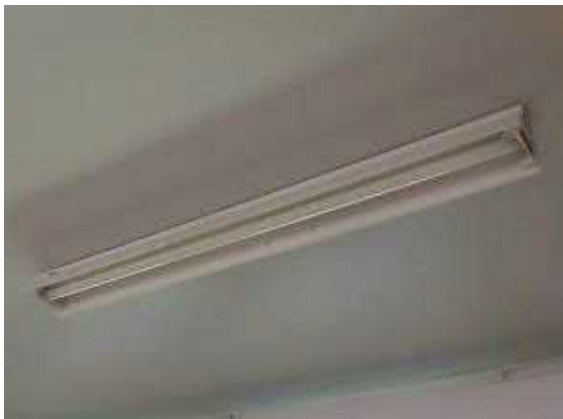
Valaisin kokoushuoneessa

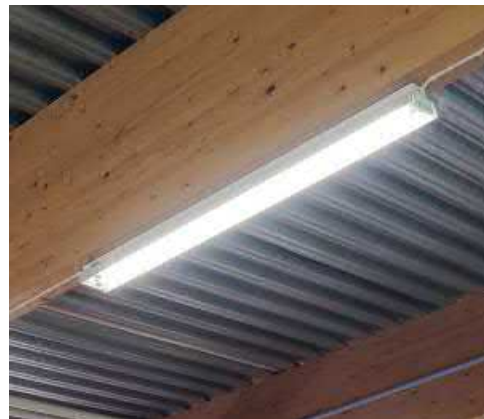
Valaisin kalustohallissa

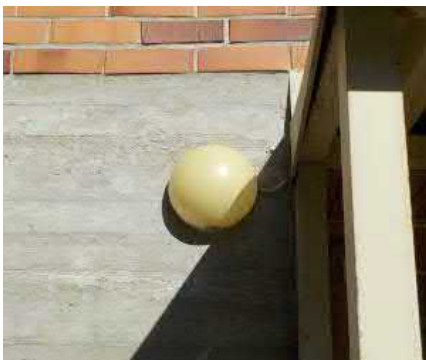
Seinävalaisin julkisivussa

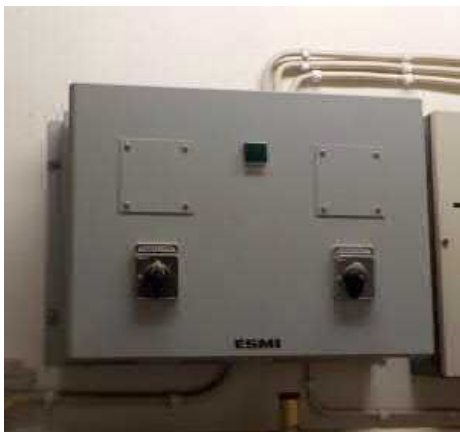
*Turvavalokeskus lämmönjakohuoneessa*

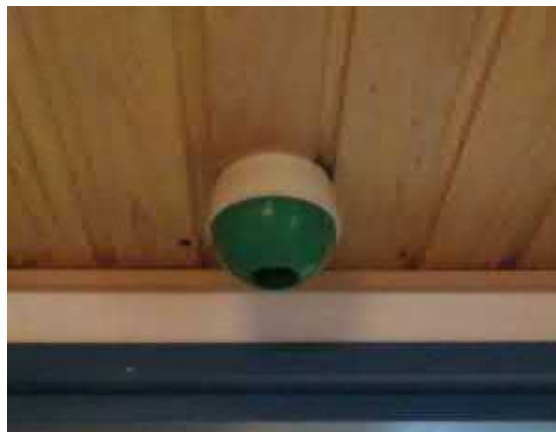
*Poistumisvalaisin oven päällä pukuhuoneessa*

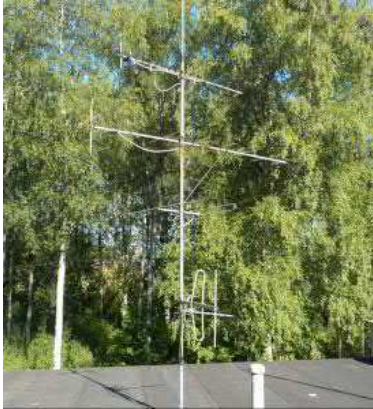
Antenneja vesikatolla

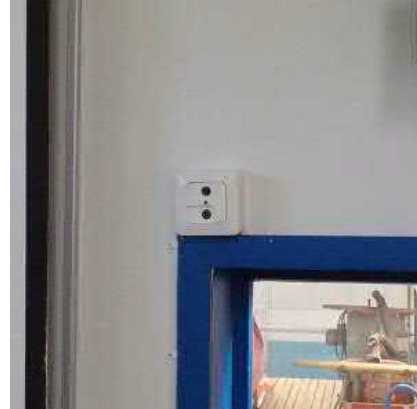
Antennirasia kokoushuoneessa

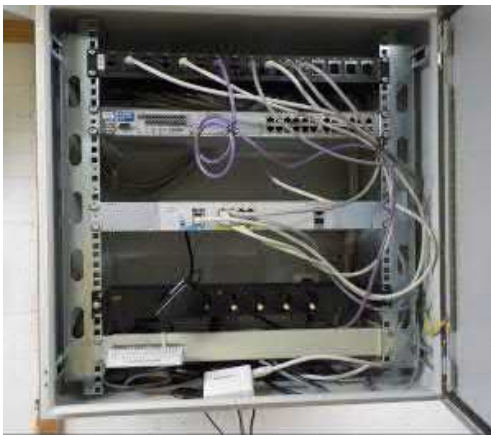
Talojakamo väestönsuojassa

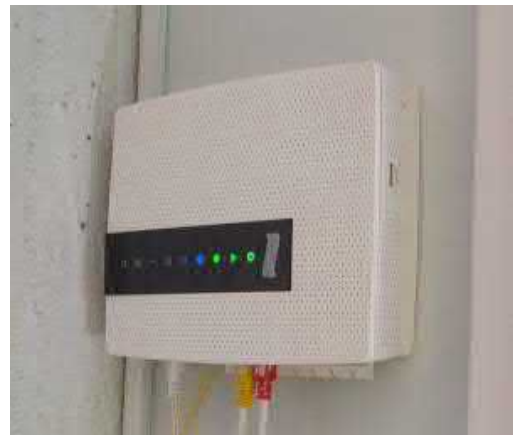
Reititin toimistossa

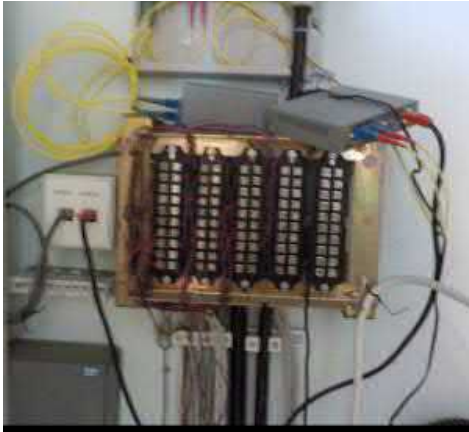
Puhelinjakamo telekomerossa

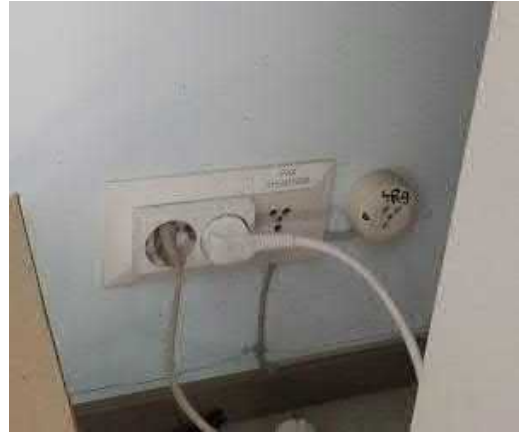
Puhelinrasia toimistossa

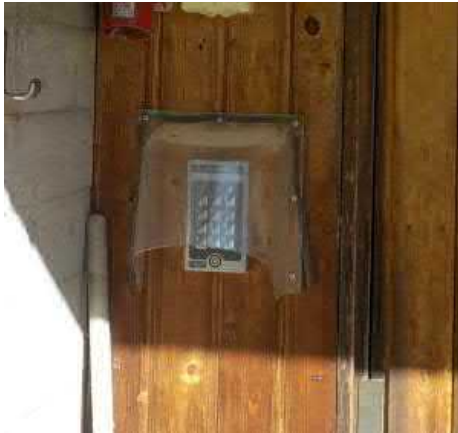
Koodilukko ulko-ovella
