## Kuntoarvio ja PTS

Anttolan paloasema  
Rauhantie 2  
52100 Anttola

26.9.2023

K231009

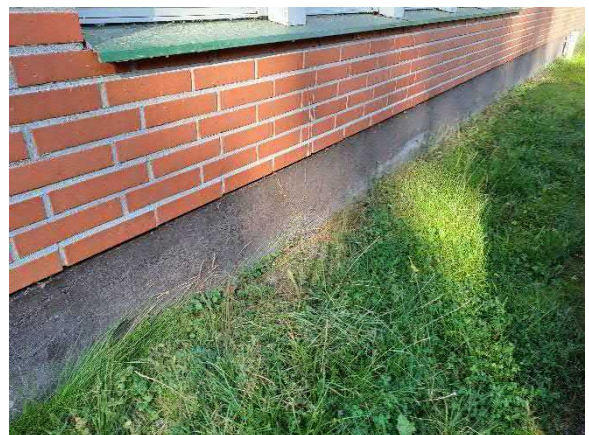
Maanpinnan kallistuksissa ei havaittu kiinteistökierron yhteydessä puutteita, mutta osalla rakennuksen vierustoista kasvaa melko paljon kasvillisuutta/nurmikkoa ja sokkelirakenteissa on havaittavissa paikoin viitteitä kohonneesta kosteusrasituksesta.

*Nurmikkoa/kasvillisuutta kiinni sokkelirakenteissa, joissa paikoitellen viitteitä kohonneesta kosteusrasituksesta*

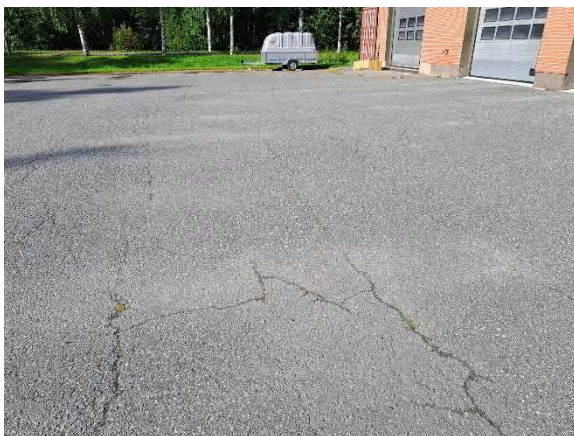
Rakennuksen piha-alueet ovat pääosin asfaltoituja tai sora-/nurmipintaisia. Etupihan asfaltoidulla alueella havaittiin asfaltille tyypillistä halkeilua. Nurmi- ja sorapinnoilla ei havaittu merkittäviä puutteita tai vaurioita, ainoastaan rakennuksen vierustoilta on suositeltavaa suorittaa vähintäänkin huoltotoimenpiteitä. Näitä on käsitelty aiemmin raportin kohdassa 5.1.1.

*Kiinteistön etupiha on asfaltoitu*

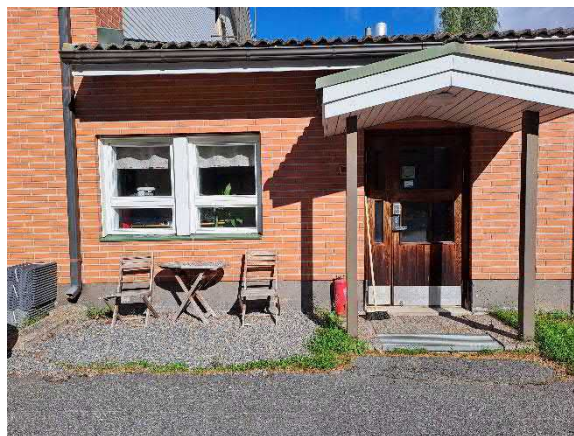
*Kiinteistön edusta sorapinnalla*

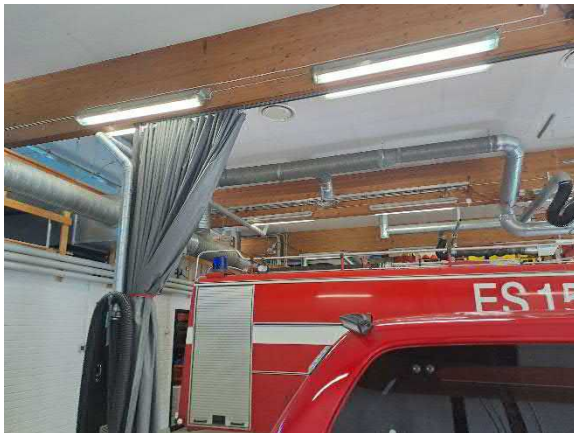
Liimapuupalkit hallin katossa

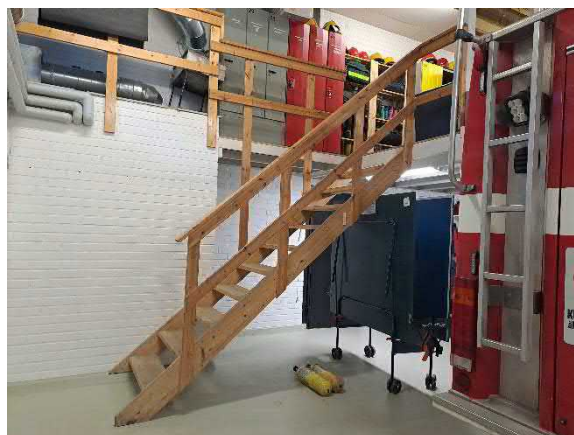
Oleskelutilaan/IV-koneille johtavat portaat

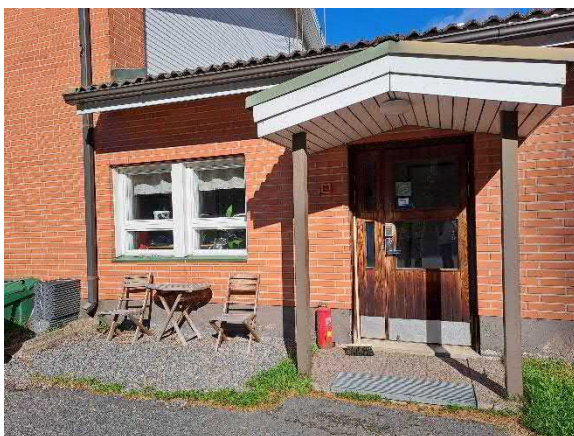
*Puurakenteinen pääovi*

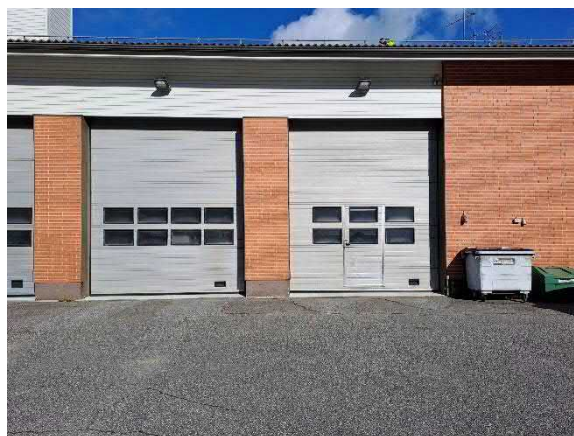
*Halliosan nosto-ovia*

| Toimenpide-ehdotukset | Kustannusarvio | Muut tarkennukset |
|---|---|---|
| Nosto-ovien korjaus-/huoltokunnostukset (budjettivaraus) | 4 000 € | Tarpeen mukaan, jaettu tarkastelujakson ajalle |

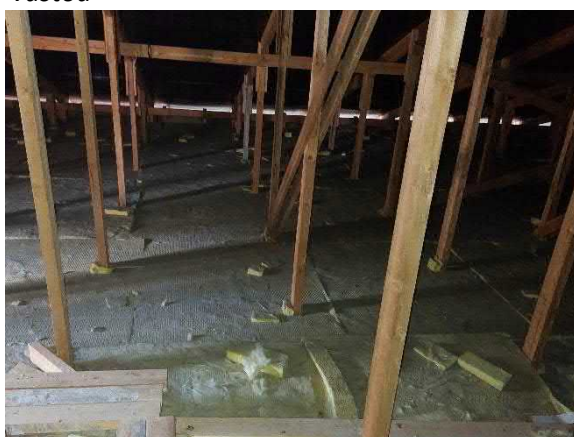
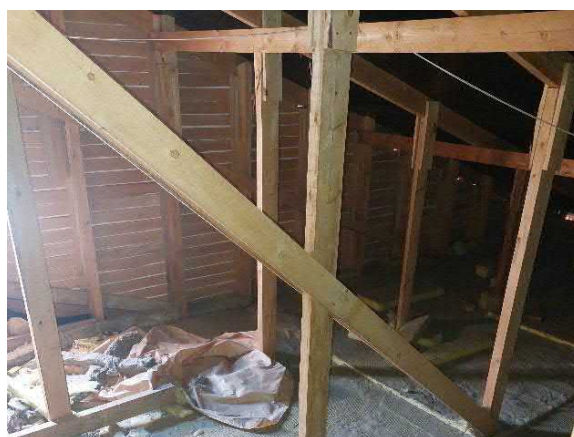
Yleiskuvia halliosan yläpohjasta

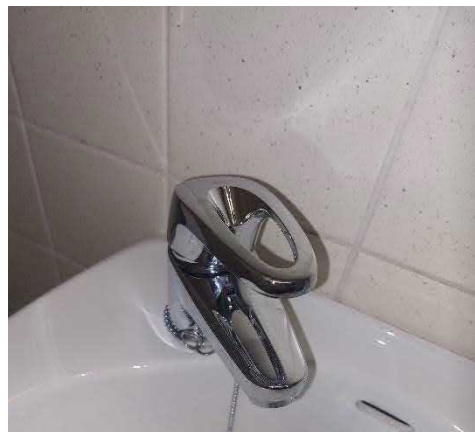
*Uusittu pesuallashana.*

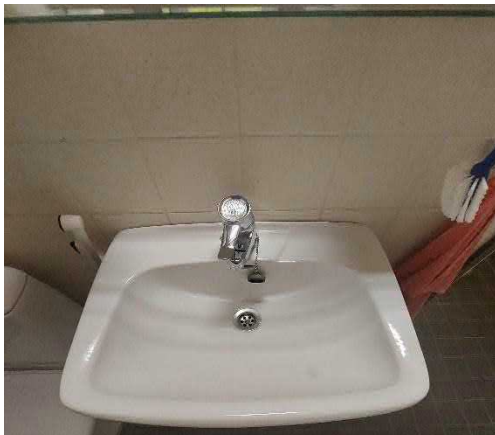
*Alkuperäinen pesuallashana.*

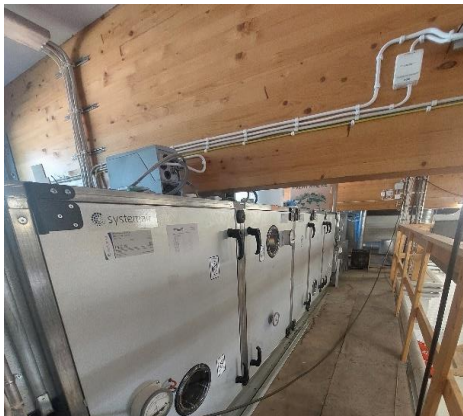
*TK01 Ilmanvaihtokone.*

| Toimenpide-ehdotukset | Kustannusarvio | Muut tarkennukset |
|---|---|---|
| TK01-lämmityspatterin kunnon ja lämmitystehon riittävyyden kartoitus | 1 000 € | |

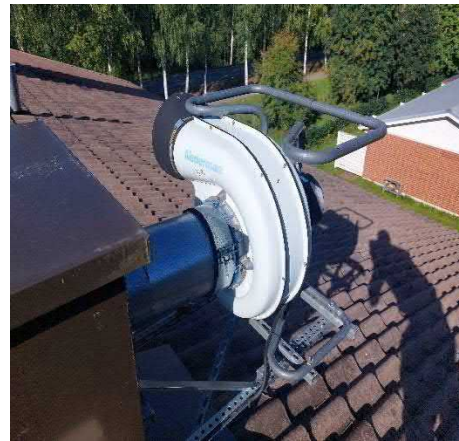
Nederman pakokaasuimuri.

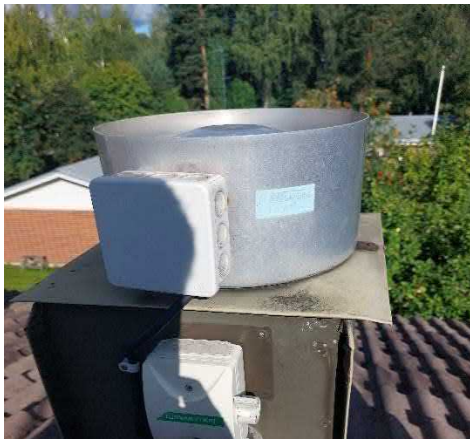
PK3 huippuimuri.

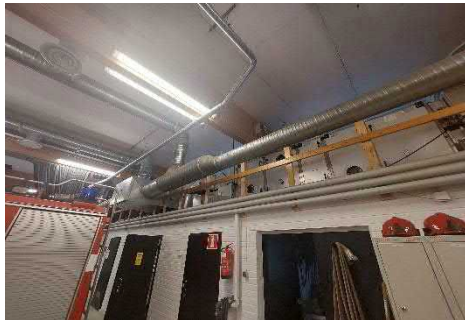
*Autohallin ilmastointikanavistoa.*

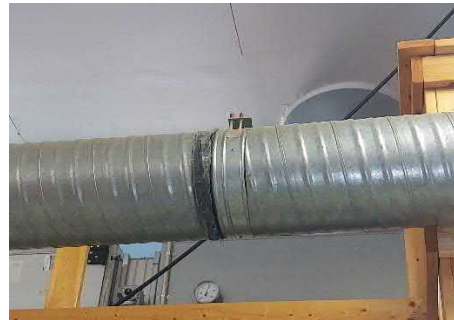
*Runkokanavan kiertäjäpelti.*

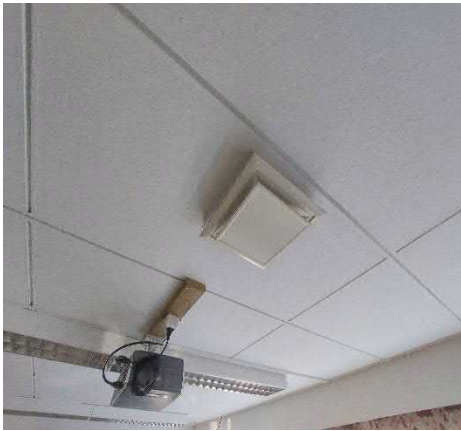
*Toimiston tuloilmapäätelaite.*

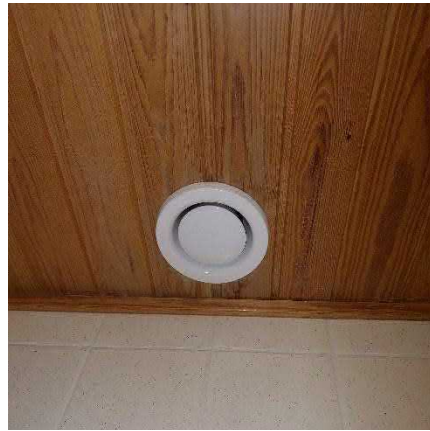
*Pesuhuoneen poistoilmaventtiili.*

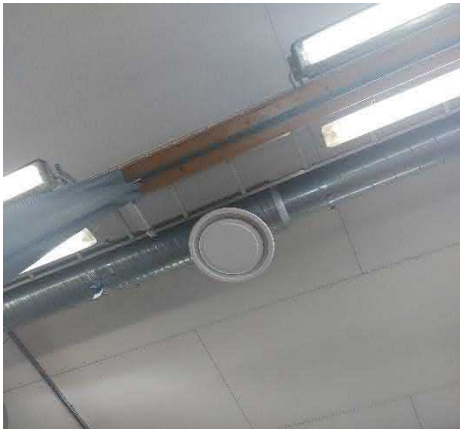
*Autohallin tuloilmahajottaja.*

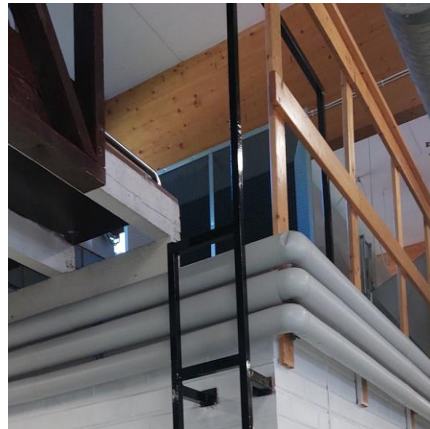
*Autohallin poistoilmasäleikkö.*

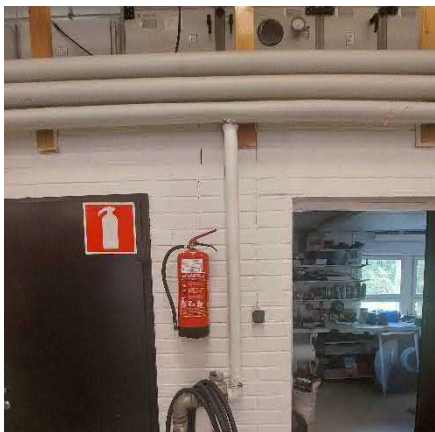
Käsisammutin merkitty opastekyllillä.

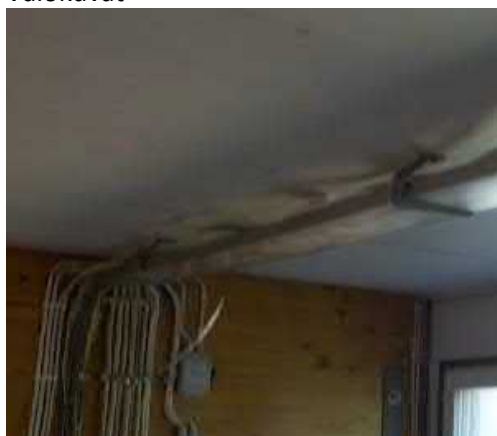
*Levyhyllyä kalustohallin parvella*

| Toimenpide-ehdotukset | Kustannusarvio | Muut tarkennukset |
|---|---|---|
| Kaapelihyllyjen ja valaisinripustuskiskojen uusiminen | 20 000 € | |

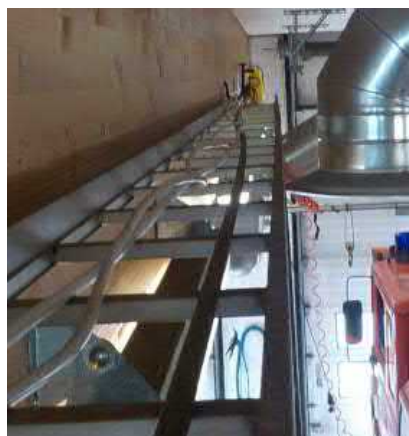
*Tikashyllyä kalustohallissa*

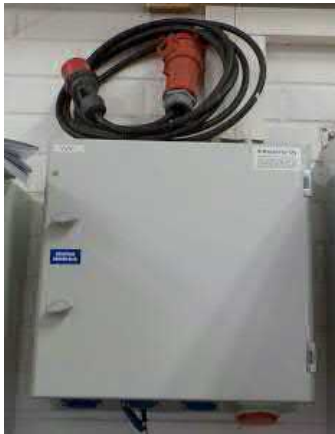
Varavoimakeskus kalustohallissa

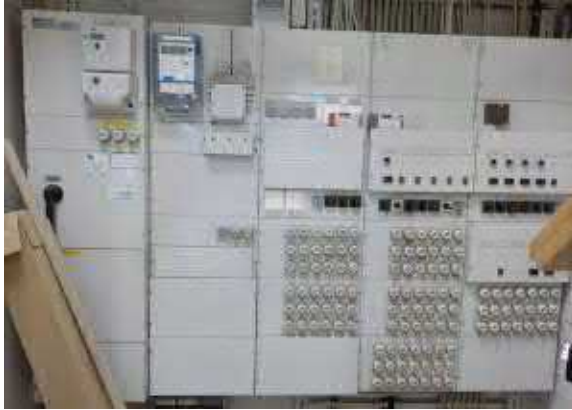
*Pääkeskus keskuskomeroissa kalustohallissa*

| Toimenpide-ehdotukset | Kustannusarvio | Muut tarkennukset |
|---|---|---|
| Pääjakelujärjestelmän uusiminen | 15 000 € | |

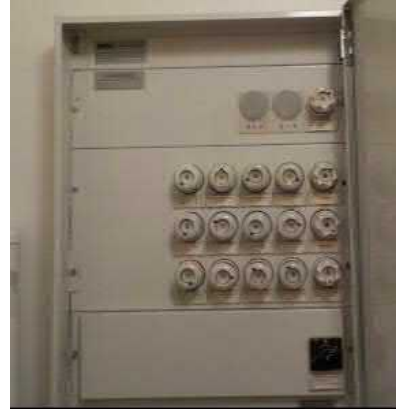
*Ryhmäkeskus entisessä asunnossa*

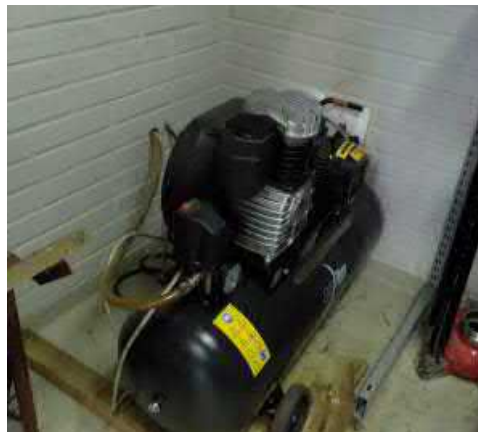
*Kompressorin sähköistys seinän läpi*

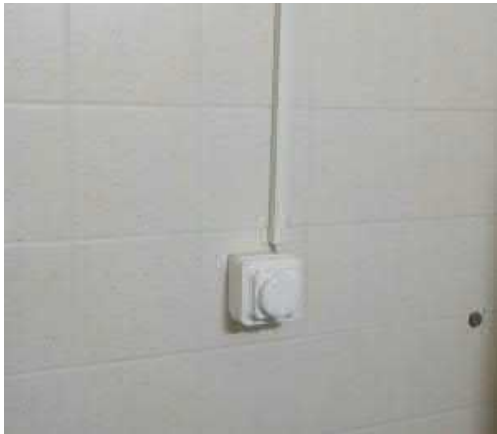
*Pistorasia WC/pesutilassa*

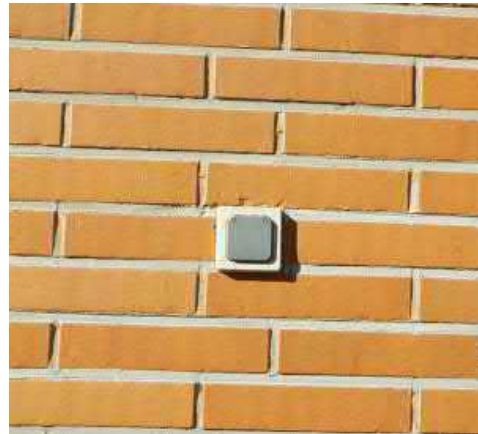
*Pistorasia ulkoseinällä*

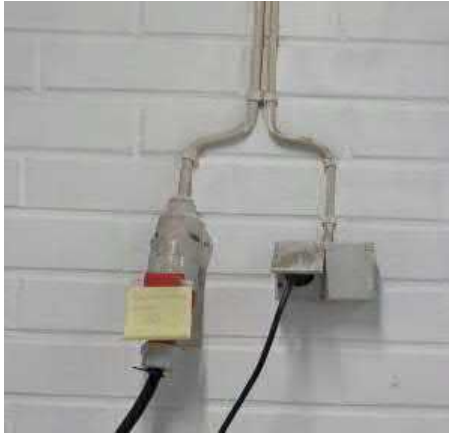
*Pistorasioita seinällä*

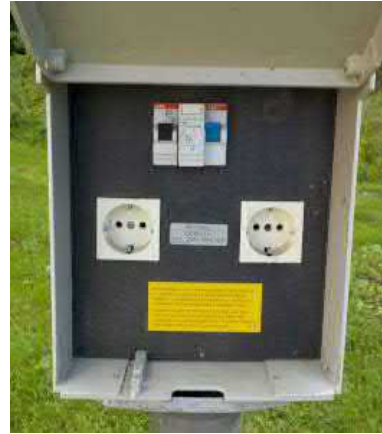
*Ajoneuvon lämmityskotelo piha-alueella*

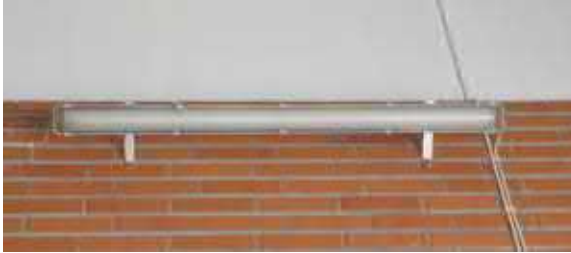
*Valaisin varastossa*

| Toimenpide-ehdotukset | Kustannusarvio | Muut tarkennukset |
|---|---|---|
| Sisävalaistusjärjestelmän uusiminen | 30 000 € | |

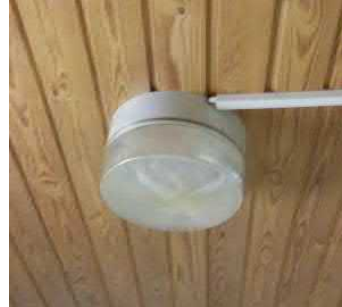
*Pintavalaisin pesuhuoneessa*

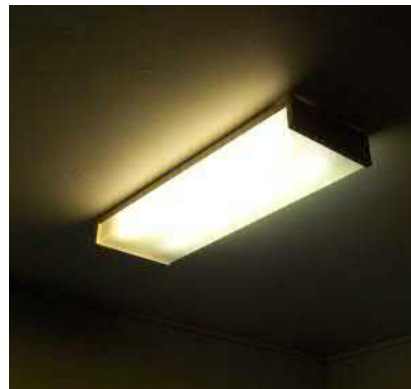
*Pintavalaisin katossa*

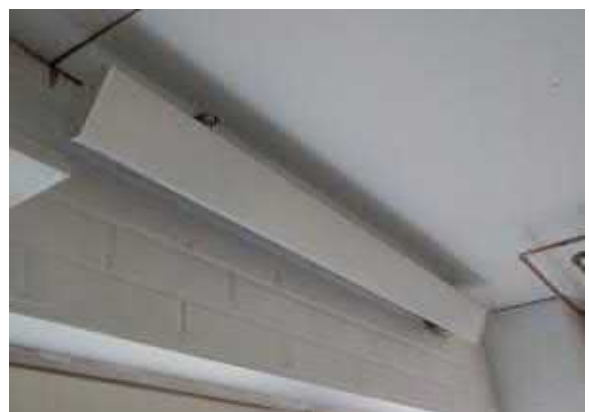
Säteilylämmitin verstaassa

| Toimenpide-ehdotukset | Kustannusarvio | Muut tarkennukset |
|---|---|---|
| Sähkölämmittimien uusiminen | 15 000 € | |

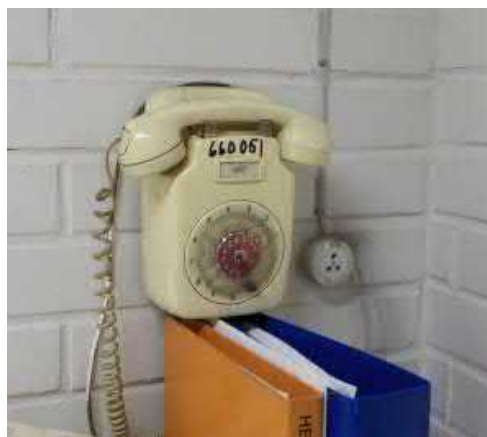
*Puhelin ja puhelinrasia toimistossa*

| Toimenpide-ehdotukset | Kustannusarvio | Muut tarkennukset |
|---|---|---|
| Järjestelmän purkaminen | | |

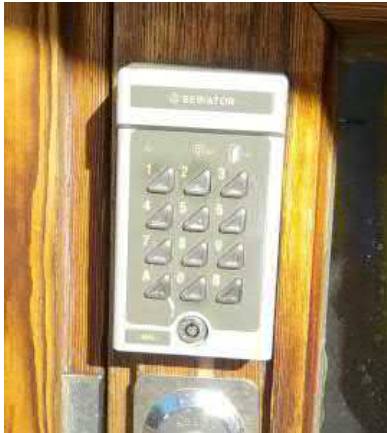
*Koodilukko ulko-ovella*

| Toimenpide-ehdotukset | Kustannusarvio | Muut tarkennukset |
|---|---|---|
| Sähkölukitusjärjestelmän uusiminen | 10 000 € | |
