## Kuntoarvio ja PTS

Etelä-Savon pelastuslaitos  
Jääkärinkatu 16  
50130 Mikkeli

2.10.2023

K231009

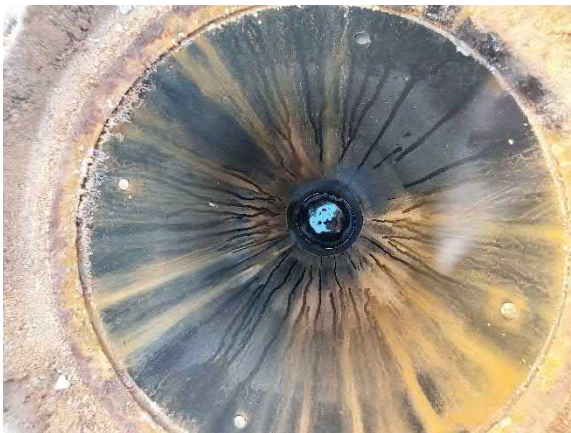
Salaojakaivo

Salaojaverkosto on suositeltavaa kuvata noin 5 vuoden välein ja maanvastaisiin rakenteisiin suositellaan toteutettavan kosteuskartoitus säännöllisin väliajoin, esim. 3...5 vuoden välein.

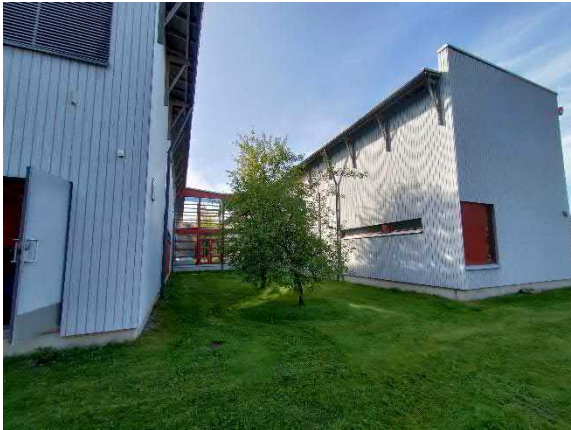
Rakennuksen vierustojen kallistukset viettävät havaintojen perusteella rakennuksesta pois päin. Pääosin vierustoilla ei havaittu puutteita, mutta atriumpihalla ja toimisto-/sosiaalitilojen osan välillä on nurmipinta levinnyt sokkelin vierustoille. Kasvillisuus sokkelin vierellä voi aiheuttaa hallitsematonta kosteusrasitusta rakenteille ja kasvillisuuden kasvua suositellaan hillitsemään. Sokkeleissa ei kierroksella havaittu merkkejä kosteusrasituksesta ulkopuolilla, mutta huomioitavaa on, että osassa ulkoseinien alaosa on tehty korjauksia.

*Toimisto-/sosiaaliosan välillä nurmipinta*

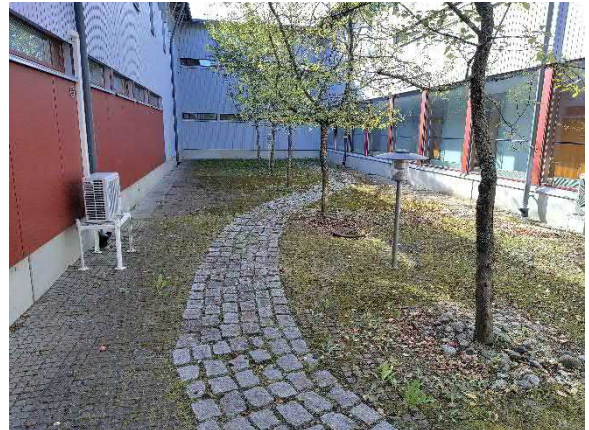
*Atriumpihalla kivetystä*

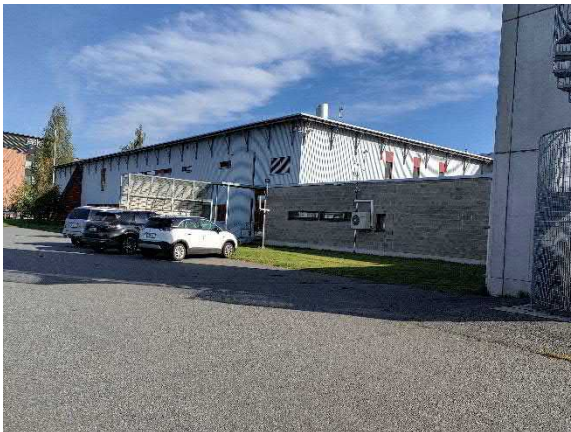
*Takapihalla nurmea ja asfalttia*

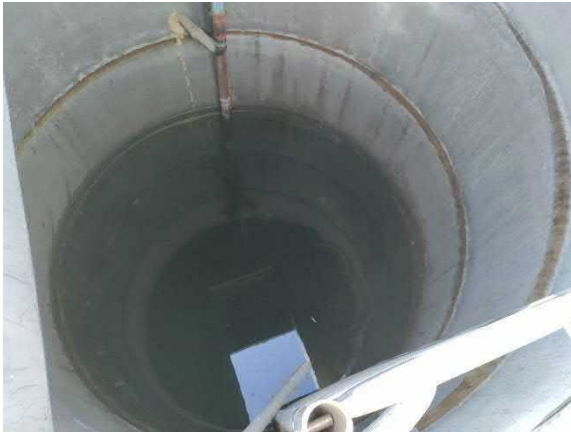
*Sukelluskaivo*

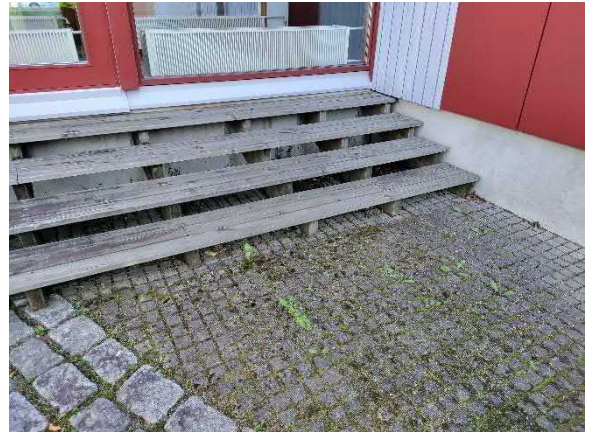
*Atriumpihan portaikko*

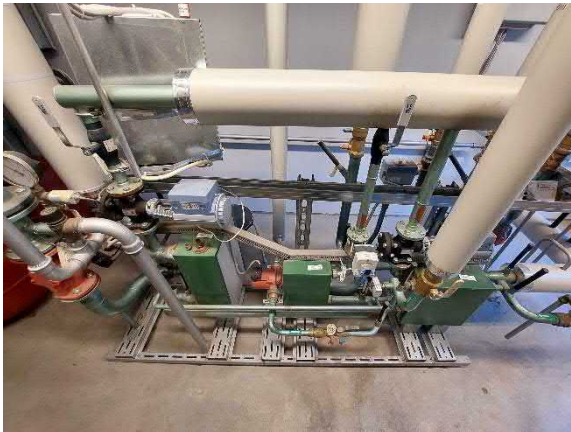
*Alkuperäinen kaukolämpökeskus.*

| Toimenpide-ehdotukset | Kustannusarvio | Muut tarkennukset |
|---|---|---|
| Kaukolämpökeskuksen uusiminen | 40 000 € | |

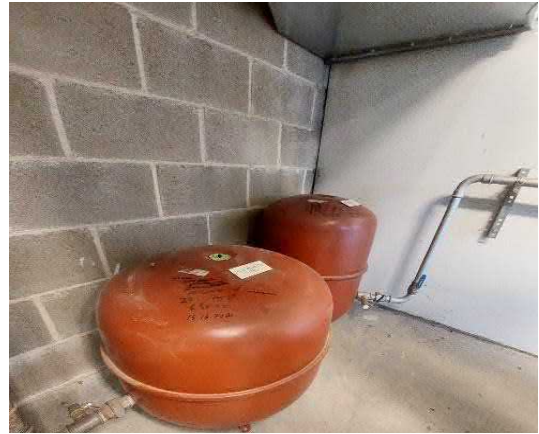
Alkuperäiset paisunta-astiat.

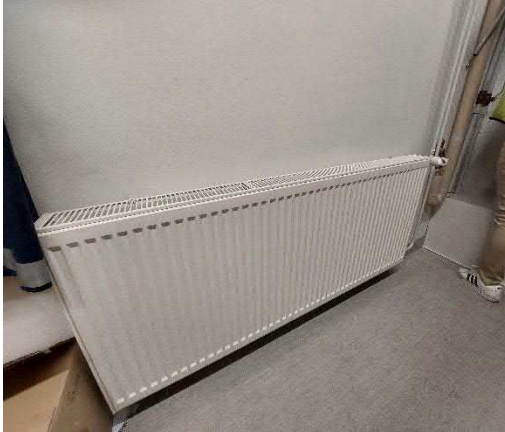
*Alkuperäinen lämmityspatteri.*

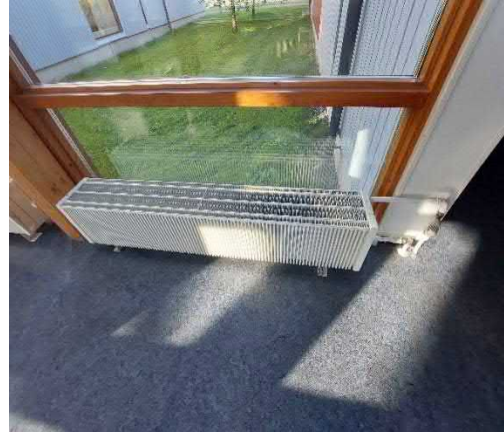
*Alkuperäinen konvektori.*

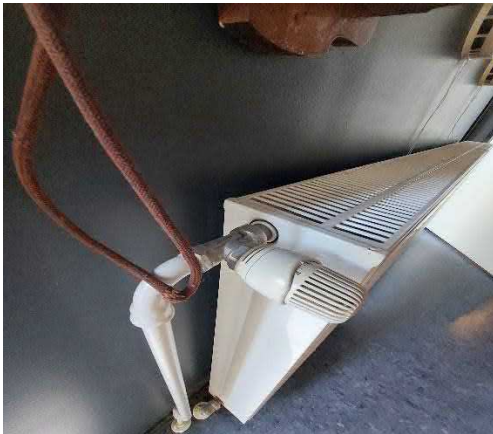
*Patteriventtiili ja termostaatti.*

| Toimenpide-ehdotukset | Kustannusarvio | Muut tarkennukset |
|---|---|---|
| Patteriventtiileiden uusiminen | - | sis. kohtaan 6.1.2 |

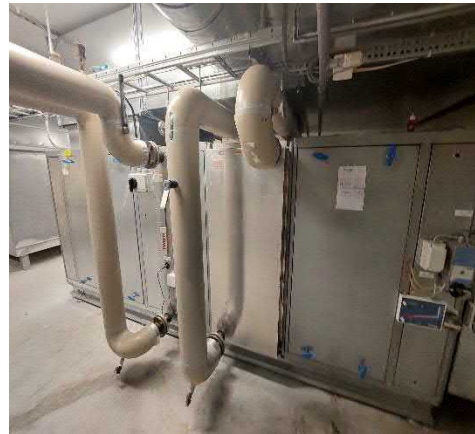
*Ilmanvaihtokoneen jälkilämmityspatteri.*

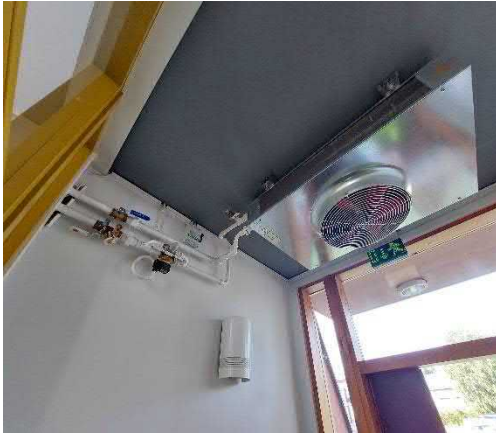
*Oviverhokoje tuulikaapissa.*

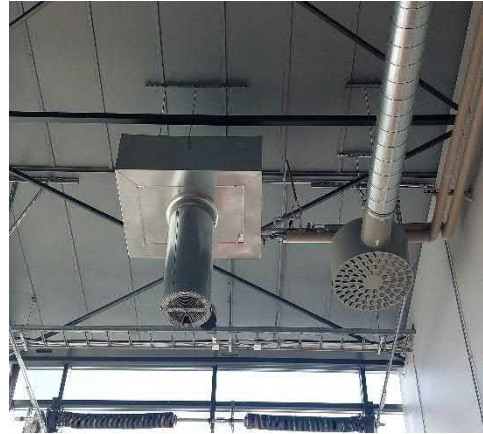
*Autohallin kiertoilmapuhallin.*

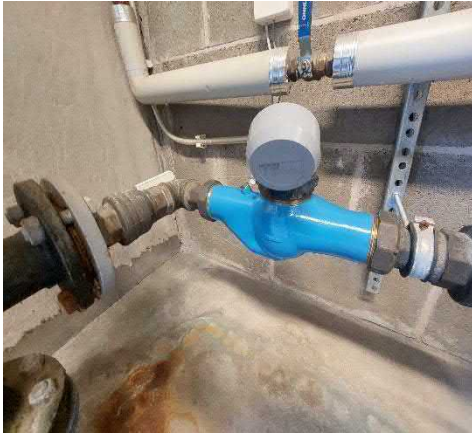
Kiinteistön päävesimittari.

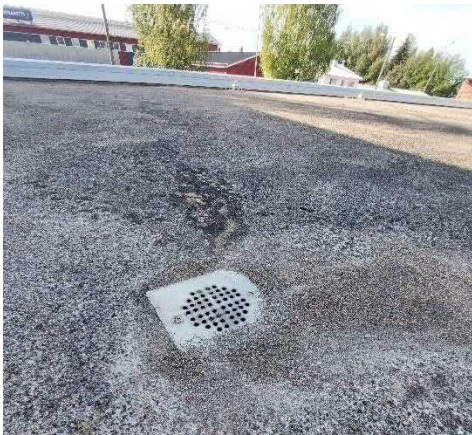
Sadevesikaivo vesikatolla.

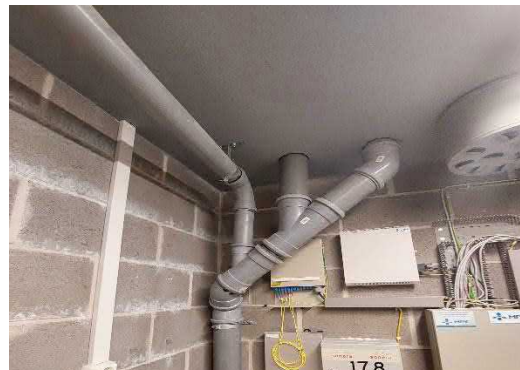
*Sosiaalitulojen muoviset viemärit.*

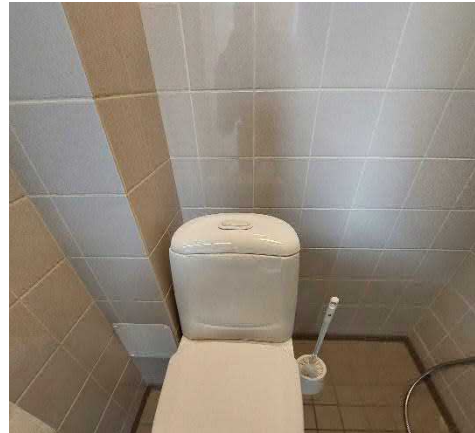
*Alkuperäinen wc-istuin.*

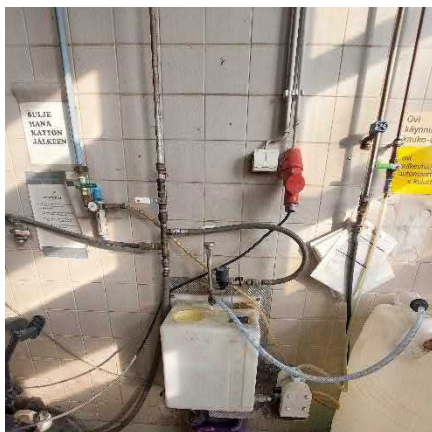
*Pesuaineen levitysjärjestelmä pesuhallissa.*

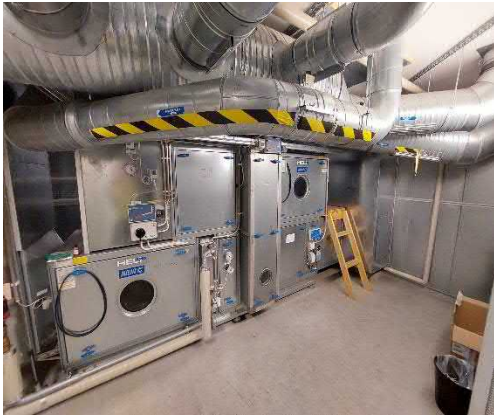
TK01 ilmanvaihtokone.

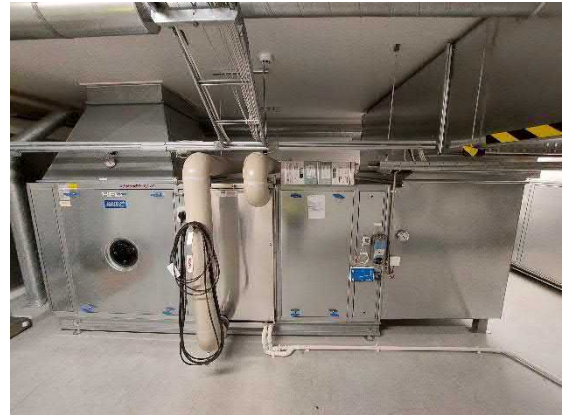
TK02 poistoilmakone.

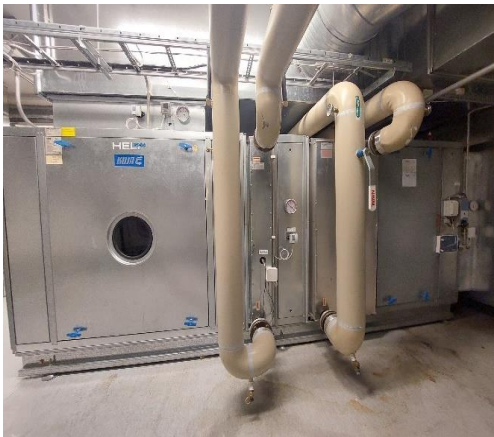
TK02 tuloilmakone.

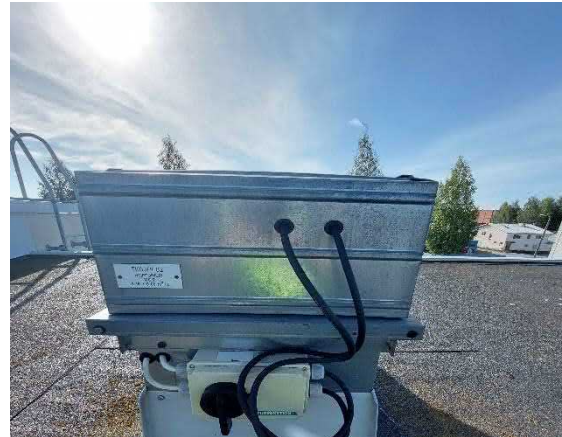
TK03PF02 poistoilmahuippuimuri.

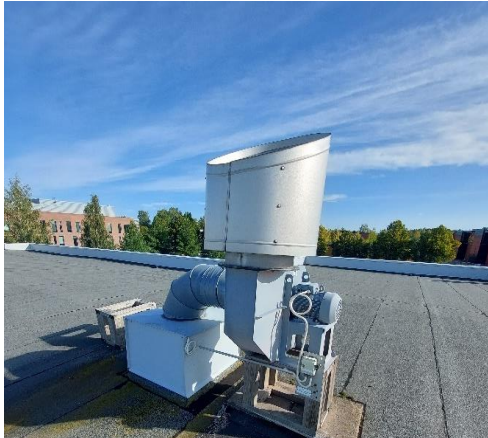
PF11 pakokaasupoistoimuri.

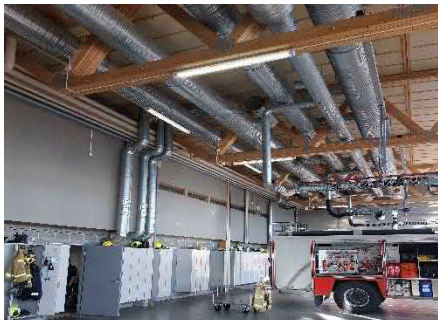
Kalustohallin ilmanvaihtokanavistoa.

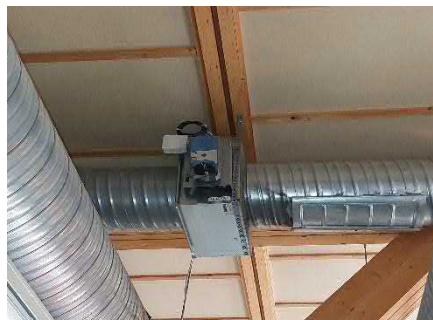
Toimilaitteella varustettu sulkupelti.

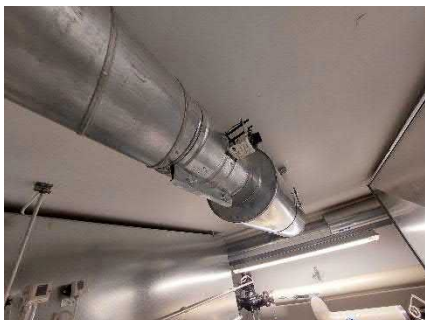
Kertasäätöpelti iv-konehuoneessa.

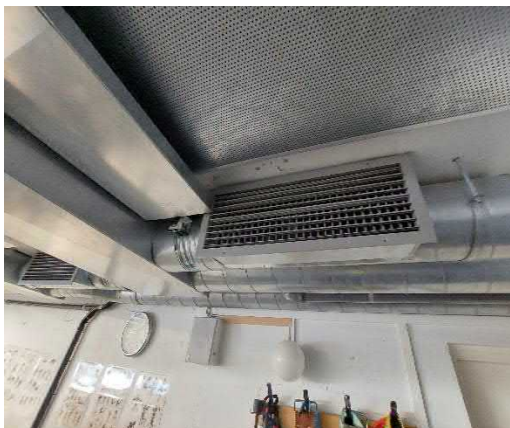
Poistoilmasäleikkö kuntosalitiloissa.

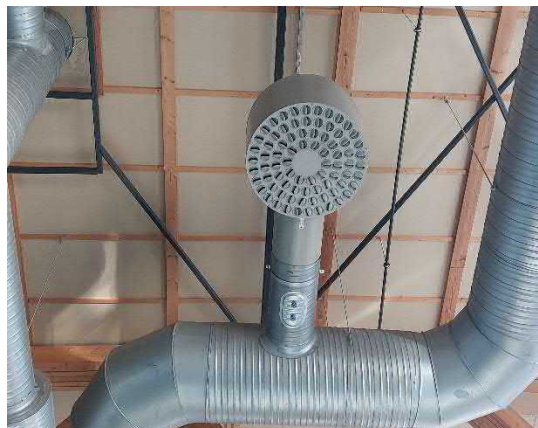
Tuloilmahajoittaja autohallissa.

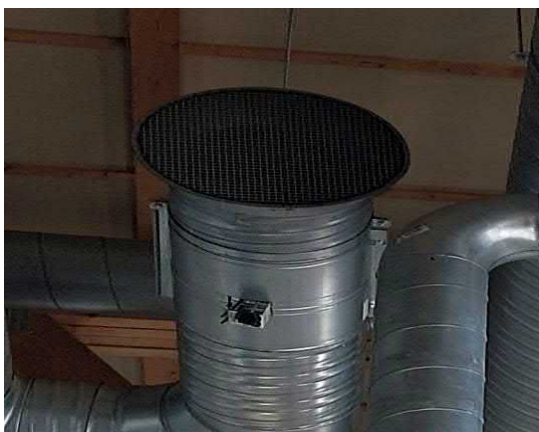
Poistoilma-imukartio autohallissa.

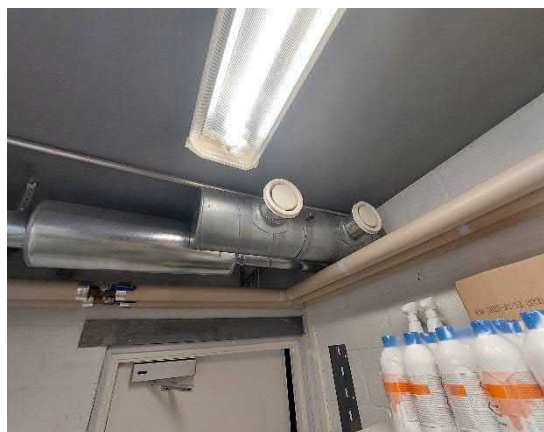
Poistoilmaventtiilit varastossa.

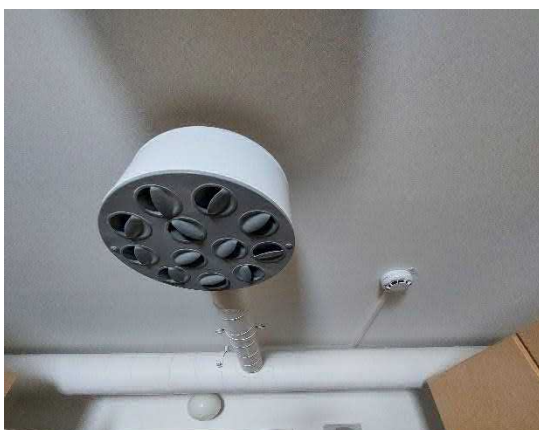
Valmiushuoneen tuloilmahajoittaja.

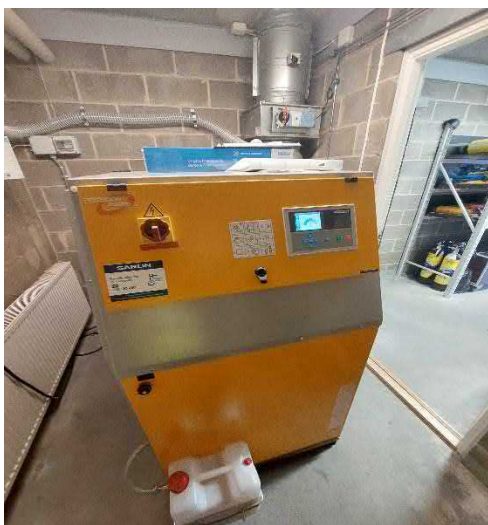
Hengityspaineilmakompressorin.

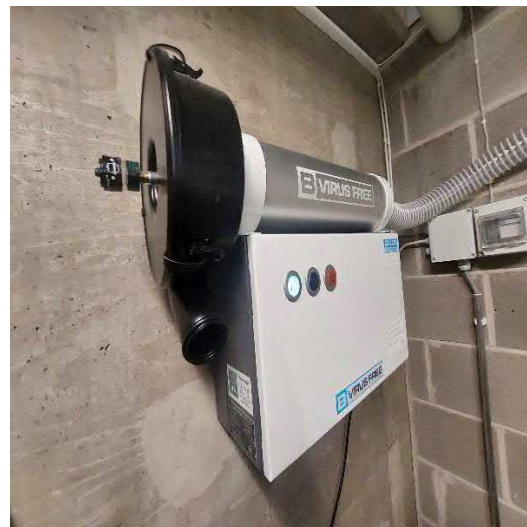
Hengityspaineilmajärjestelmän suodatin.

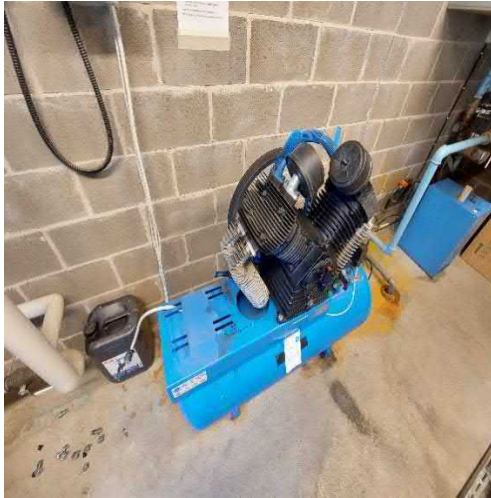
Ns. normaalipaineilmajärjestelmän paineilma-kompressor.

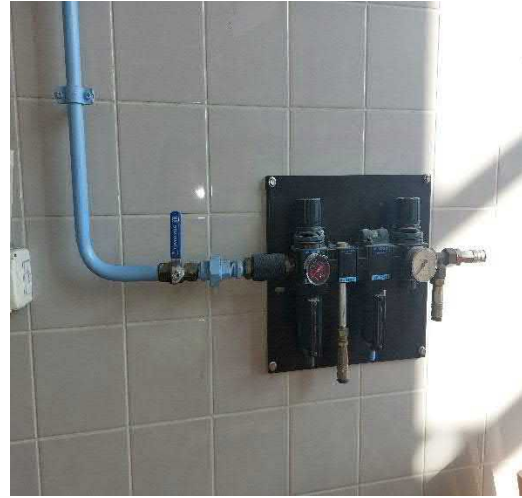
Ns. normaalipaineilmajärjestelmän paineensäädin.

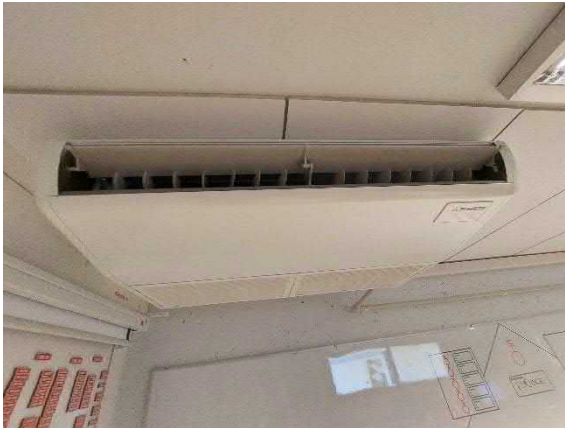
Jäähdytysjärjestelmän sisäyksikkö.

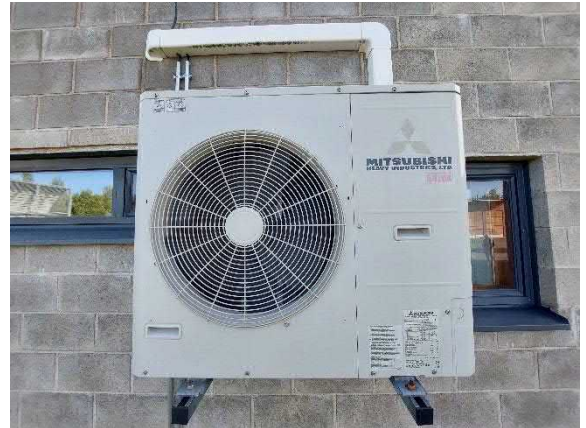
Jäähdytysjärjestelmän ulkoyksikkö.

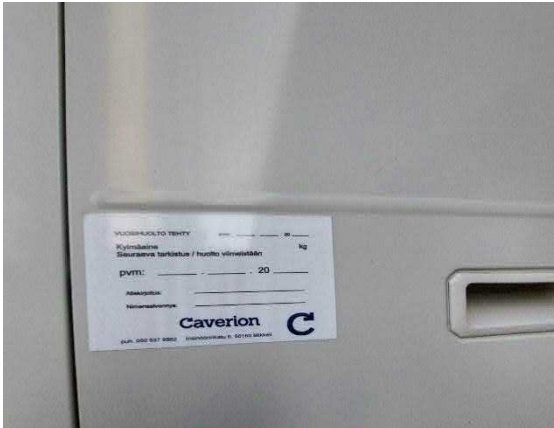
Tarkastus/huoltotarraan ei ole merkitty edellisen huollon ajankohtaa.

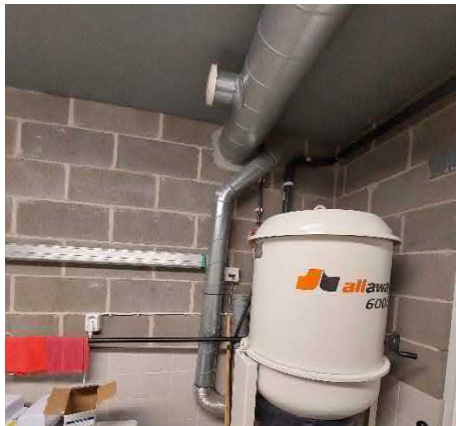
*Keskuspölynimurijärjestelmän keskusyksikkö.*

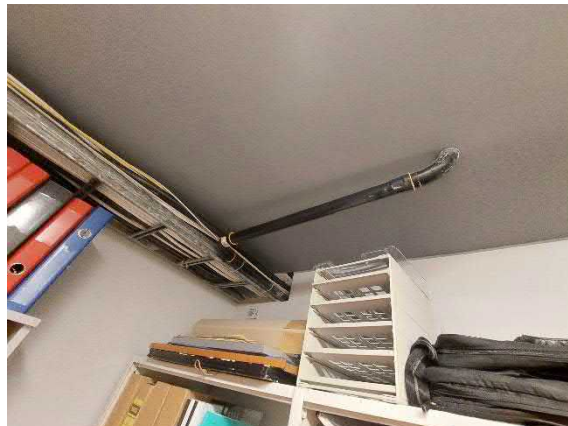
*Keskuspölynimurijärjestelmän imuputkistoa.*

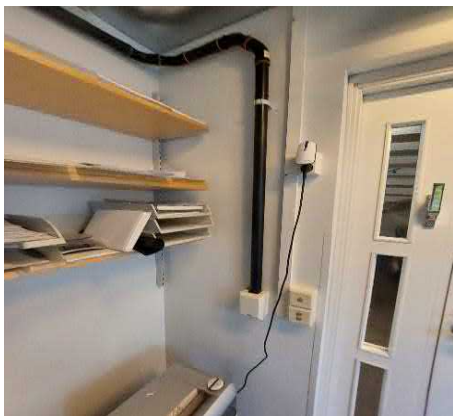
*Keskuspölynimurijärjestelmän imurasia.*

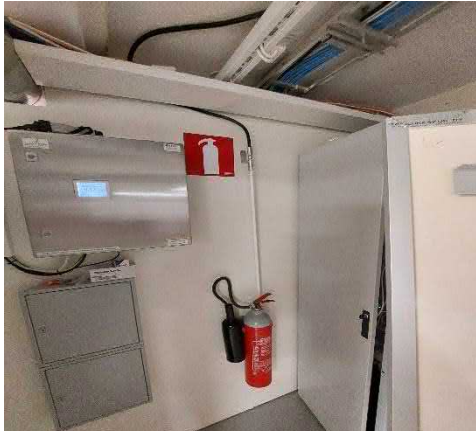
Käsisammutin merkittynä opaskyltillä.

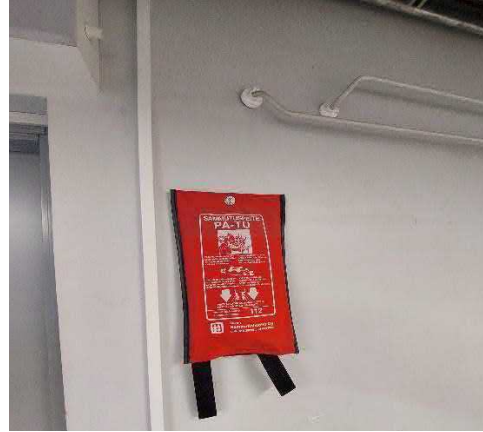
Sammutuspeite.

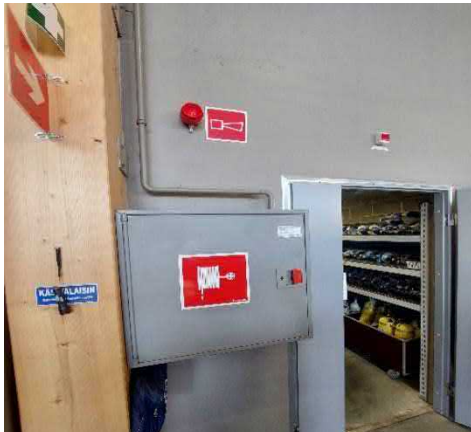
Pikapalopostikaappi autohallissa.

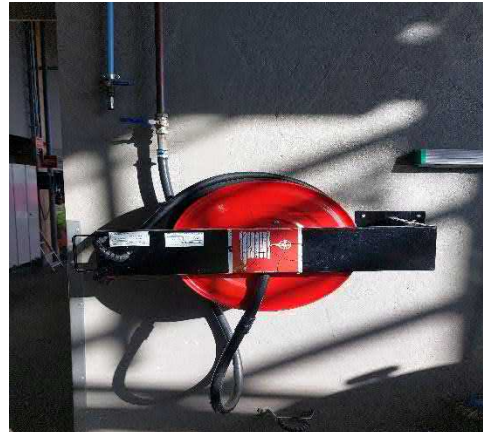
Vesiletkukela autohallissa.

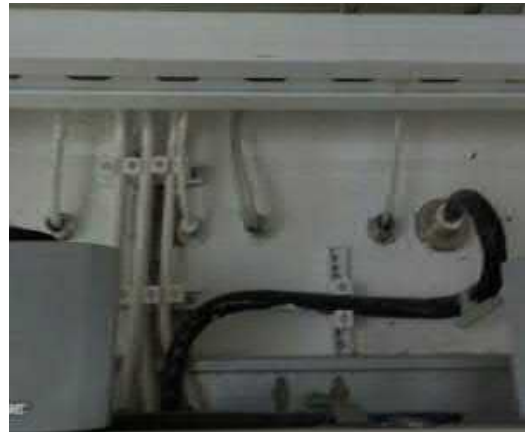
*Väestönsuojan läpivienti*

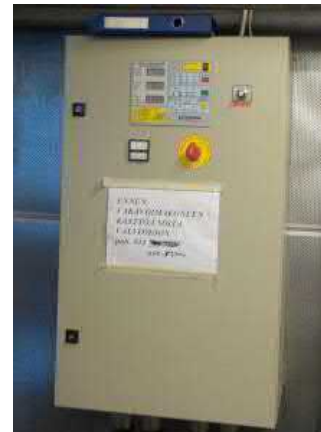
Varavoimalaitteiston ohjauskeskus

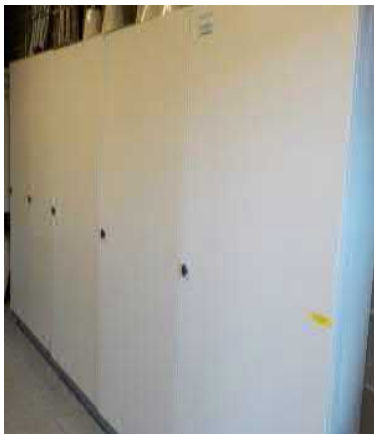
*Pääkeskus teknisessä tilassa*

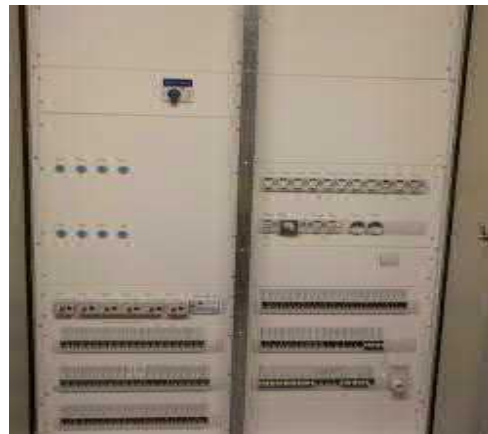
*Ryhmäkeskus IV-konehuoneessa*

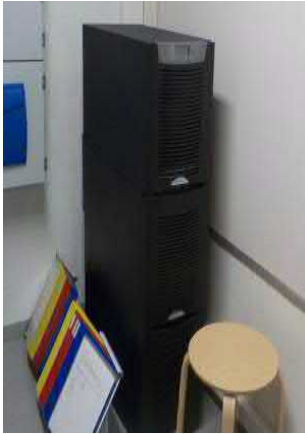
UPS-laitteistoa väestönsuojassa

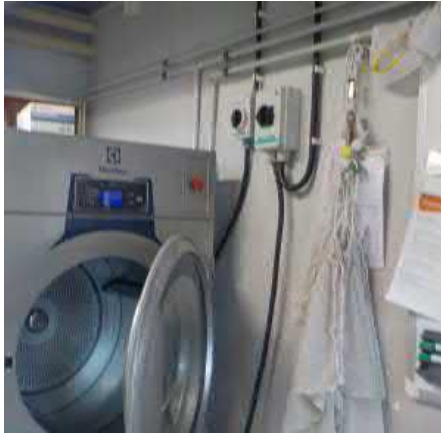
Pyykinpesukoneen sähköistystä

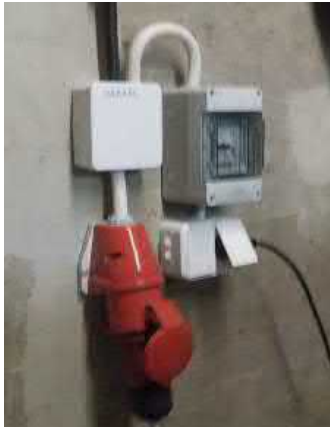
*Pistorasioita ja niiden haaroituskotelo*

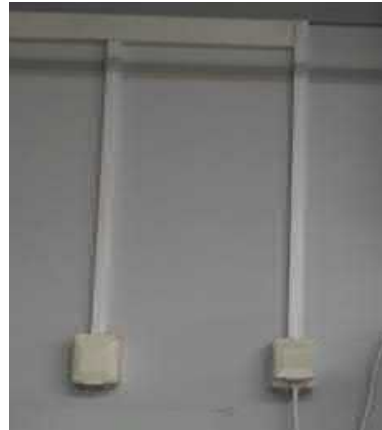
*Pistorasioita seinällä*

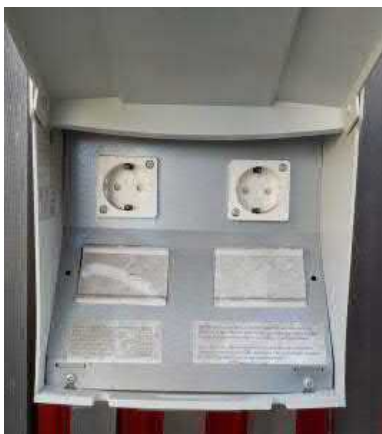
*Pelastusajoneuvon sähköistykseen tarkoitettu kotelo ilman ohjauksia*

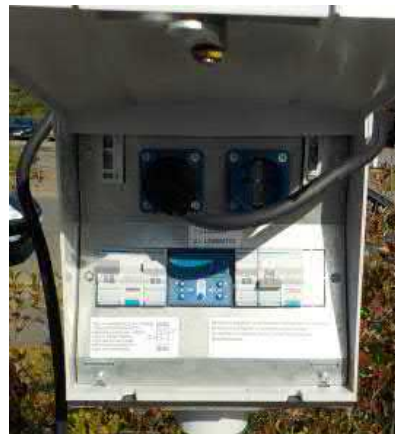
*Ajoneuvon lämmityksen ja latauksen mahdollistava kotelo*

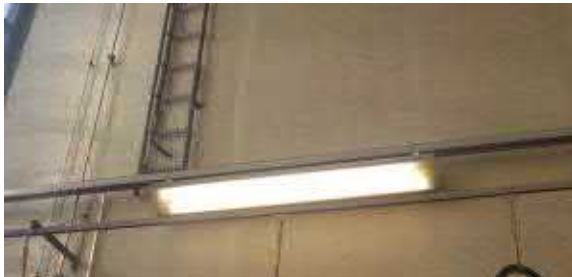
*Valaisin pesuhallissa*

| Toimenpide-ehdotukset | Kustannusarvio | Muut tarkennukset |
|---|---|---|
| Loisteputkien ja -lamppujen korvaaminen LED-putkilla ja lampuilla | | Huoltotoimenpide |

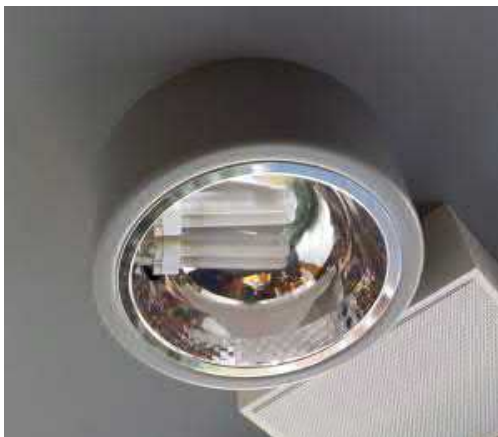
*Valaisin käytävällä*

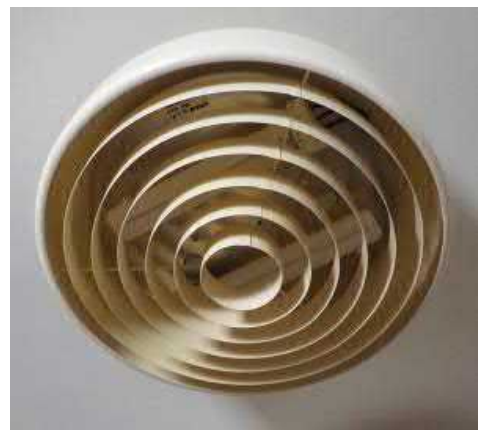
*Valaisin lepohuoneessa***7.6.2 S252 Ulkovalaistusjärjestelmä****Järjestelmän kuvaus ja havainnot:**

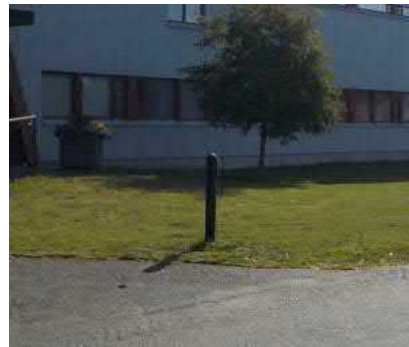
*Pollarivalaisin pysäköintialueella*

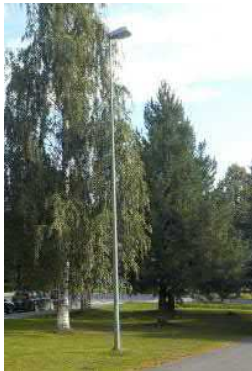
*Pylväsvalaisin piha-alueella*

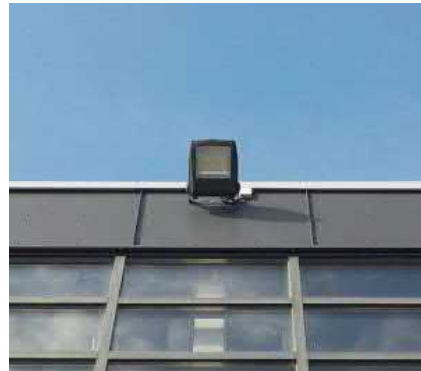
*LED-valonheitin nosto-ovilla*

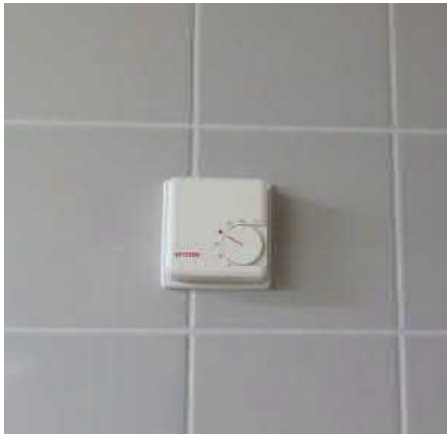
*Lattialämmitystermostaatti sosiaalitiloissa*

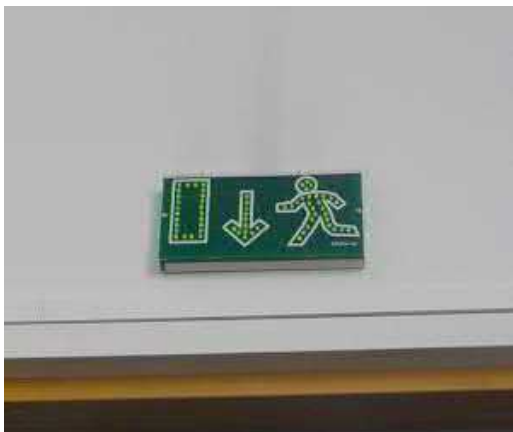
Poistumistievalaisin ulko-ovella

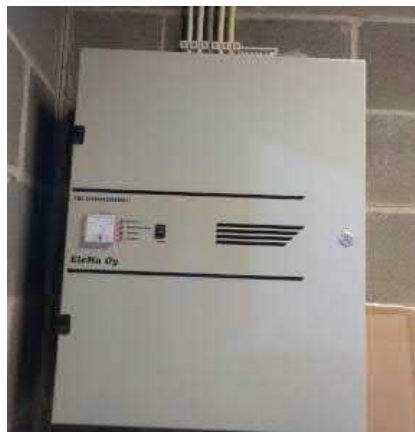
Turvalokeskus teknisessä tilassa

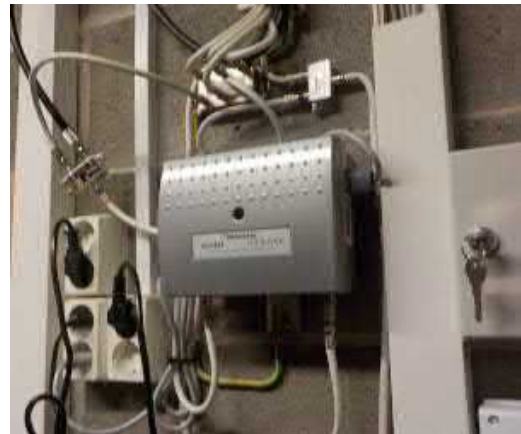
*Antennivahvistin ja -jaottimia teletilassa*

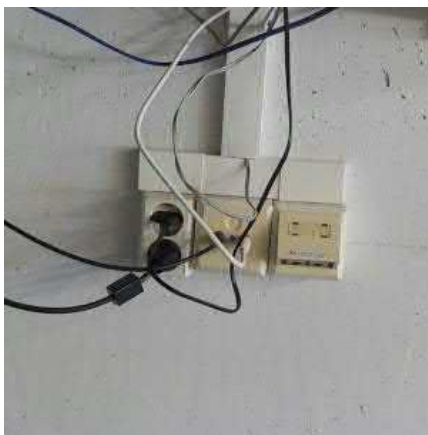
*Antennirasia väestönsuojassa*

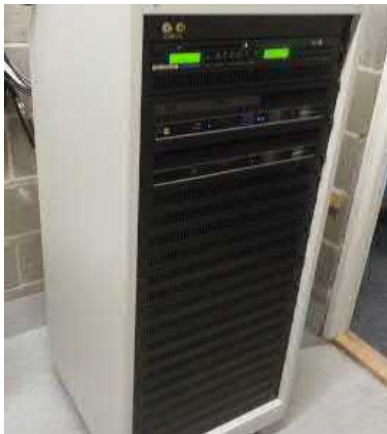
Keskuslaitteisto teletilassa

| Toimenpide-ehdotukset | Kustannusarvio | Muut tarkennukset |
|---|---|---|
| Yleisäänentoistojärjestelmän keskuslaitteiston uusiminen | 10 000 € | |

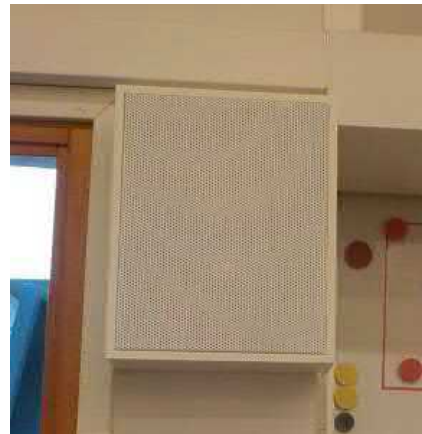
Kaiutin toimistossa

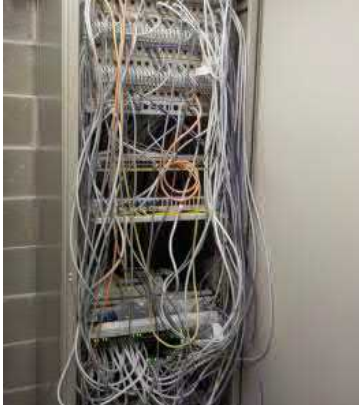
Talojakamo teletilassa

| Toimenpide-ehdotukset | Kustannusarvio | Muut tarkennukset |
|---|---|---|
| Yleiskaapelointijärjestelmän uusiminen | 40 000 € | |

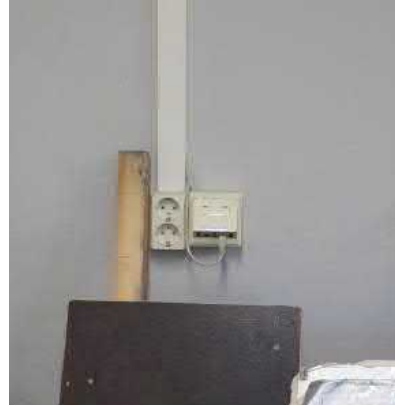
Yleiskaapelointirasia varastossa

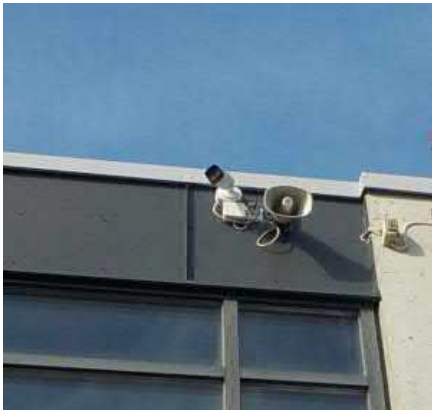
Valvontakamera ulkoseinällä

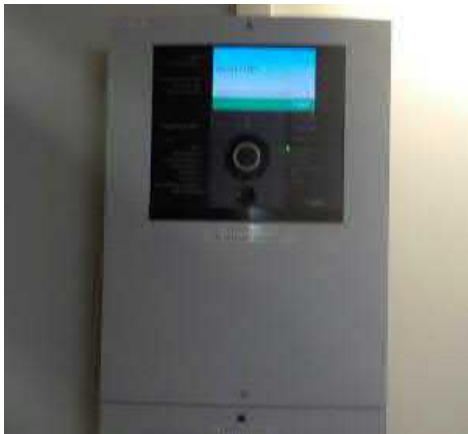
*Uusittu palovaroitinkeskus*

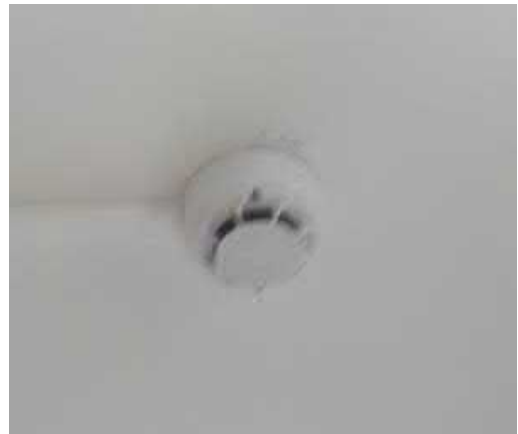
*Savuilmaisain katossa*
