## Kuntoarvio ja PTS

Otavan paloasema  
Otavantie 9  
50670 Otava

2.10.2023

K231009

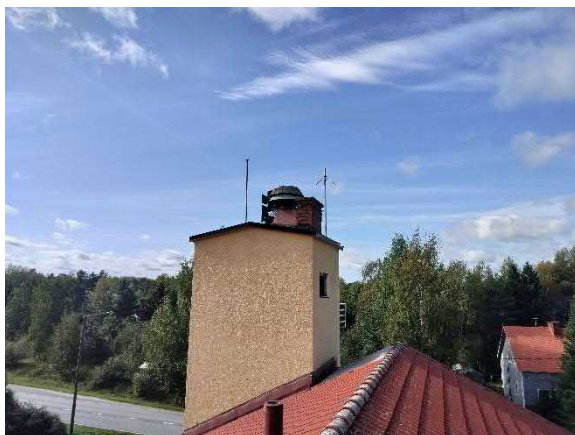
Varusteita letkutornin huipulla

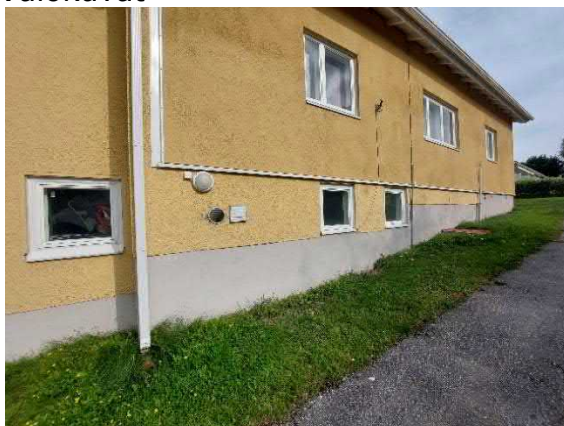
Yleiskuva eteläpäädyn julkisivusta

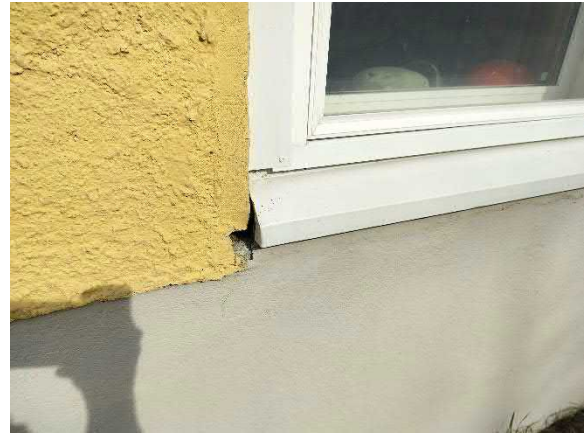
*Alemman kerroksen vesipellin liitos  
ikkunoita*

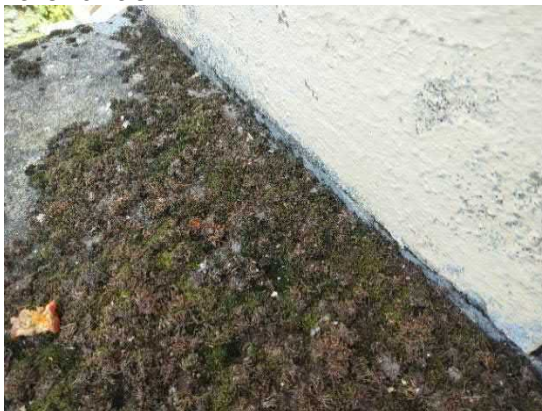
*Sammalta letkutornin parvekelaatan päällä*

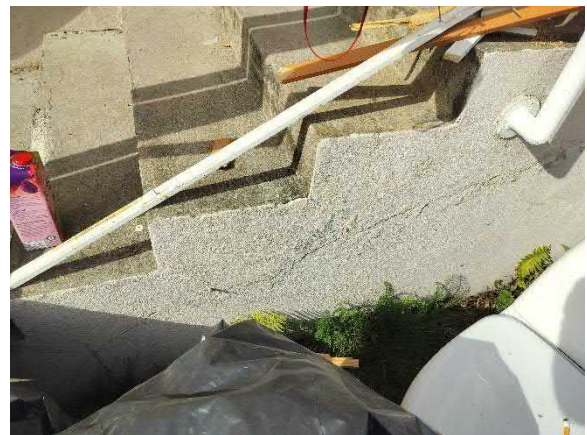
*Pääsisäänkäynnin betoniportaatt*

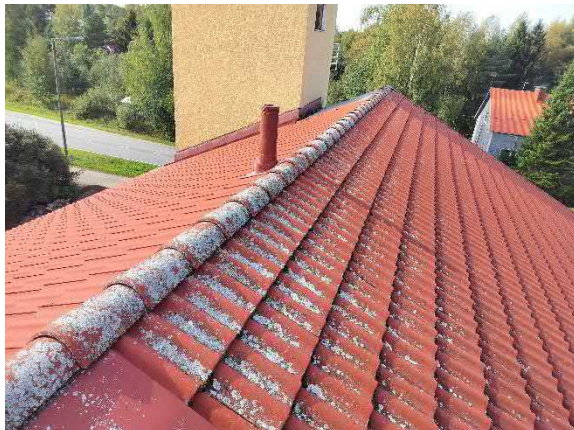
*Yleiskuvia vesikatolta*

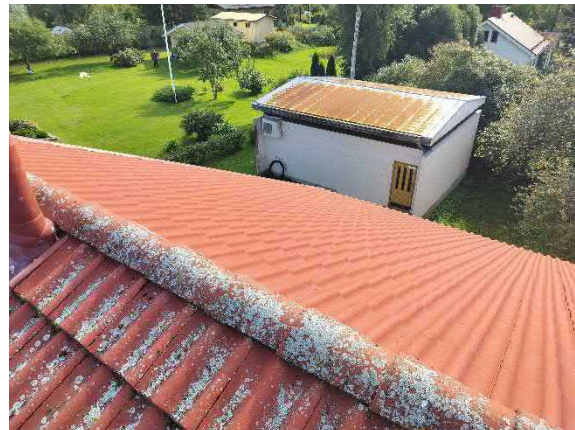
*Yleiskuvia vesikatolta*

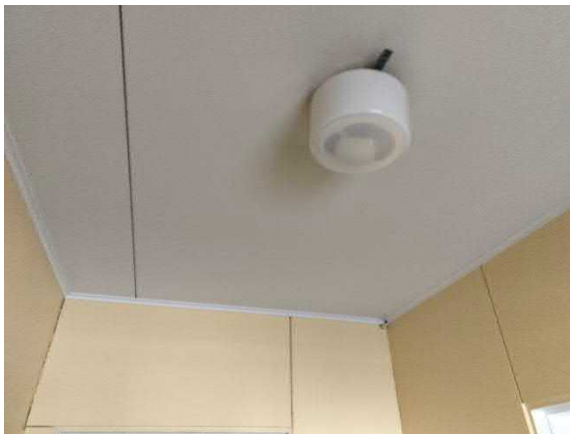
*Kerhotilan alkuperäistä seinä- ja kat-  
topintaa*

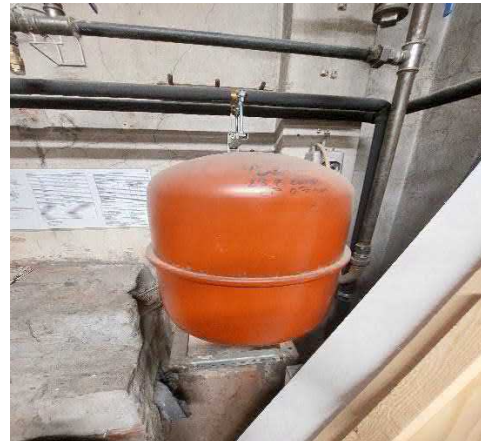
Paisunta-astia lämmönjakohuoneessa.

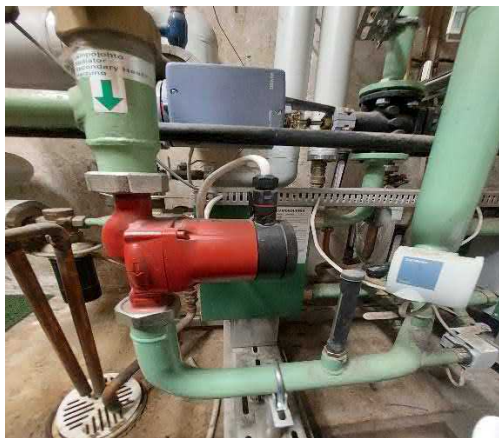
Lämmitysverkoston kiertopumppu.

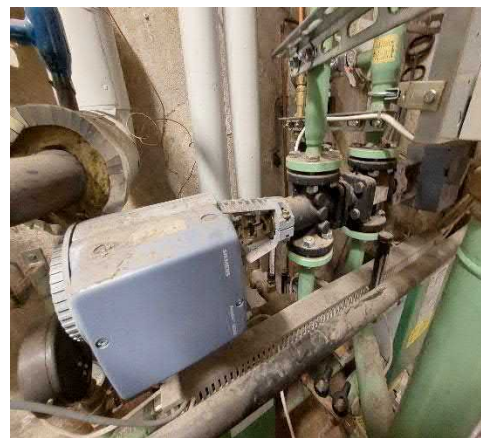
Lämmitysverkoston säätöventtiili.

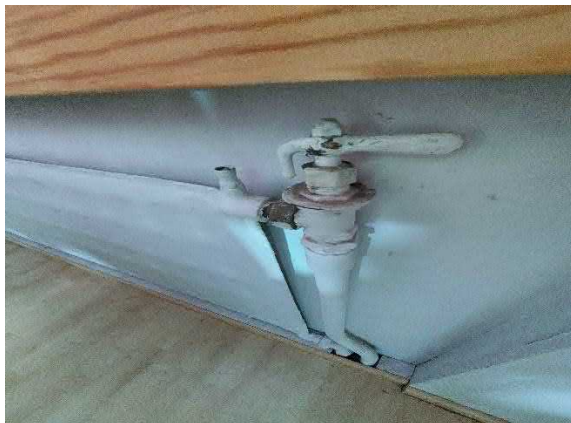
*Alkuperäinen patteriventtiili.*

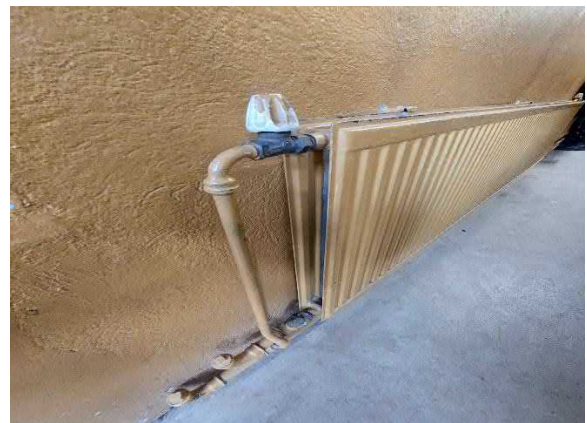
*Patteriventtiili käsisäätöpyörällä.*

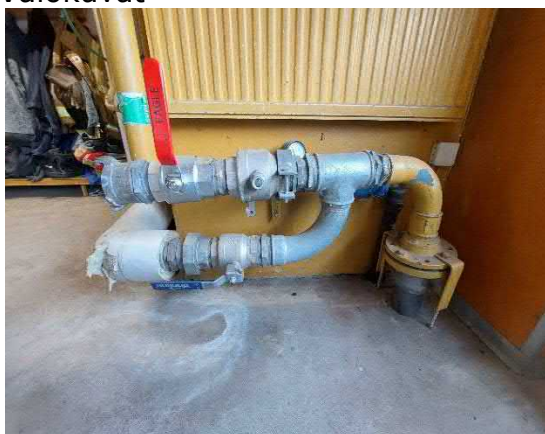
*Kiinteistön tonttivesijohdot.*

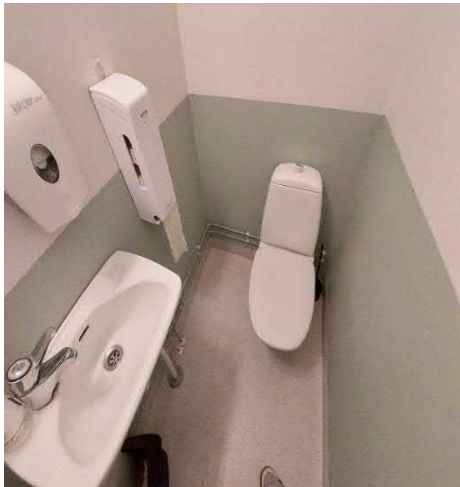
*Wc-tilan vesikalusteet.*

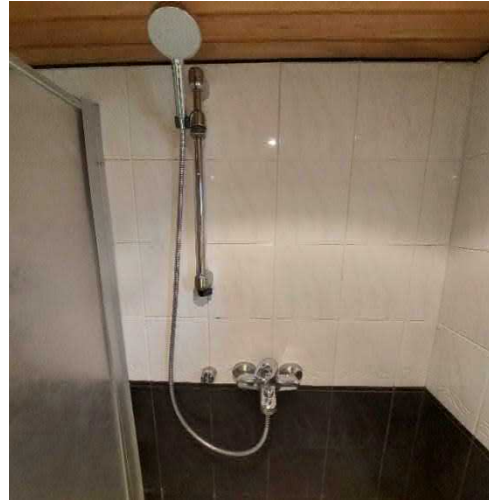
*Suihkuhanat kylpyhuoneessa.*

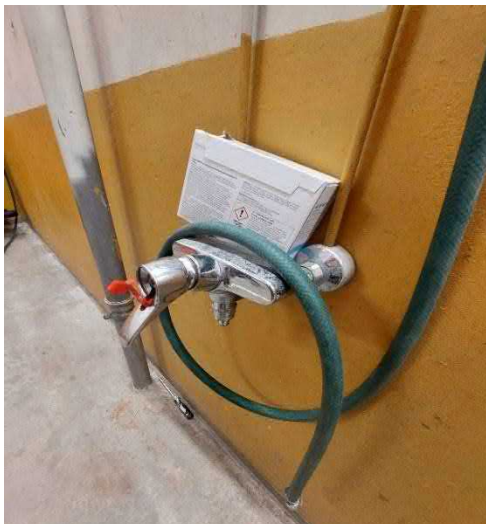
*Alkuperäinen aputilahana kalustohallissa.*

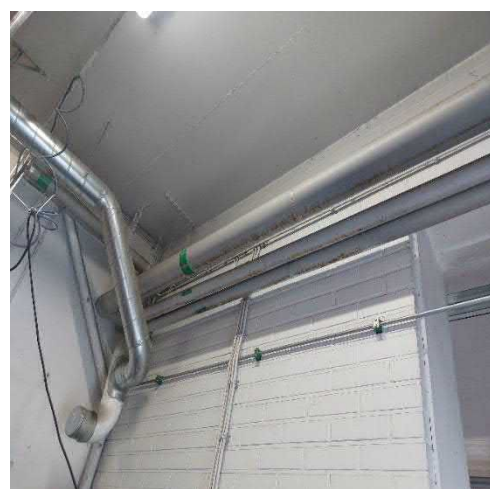
*Pakokaasunpoistokanava laajennusosalla.*

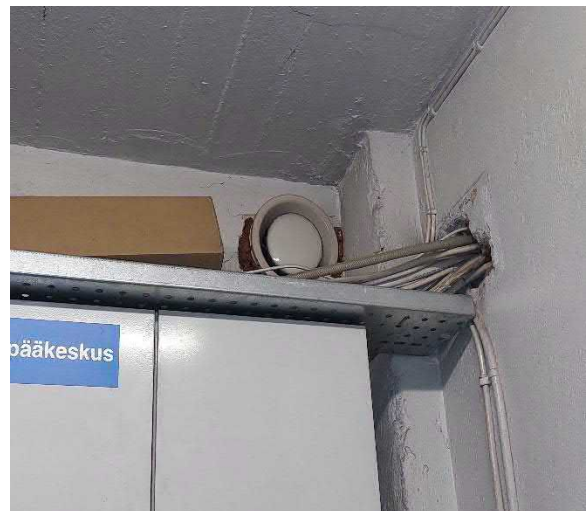
Poistoilmaventtiili sähköpääkeskussa.

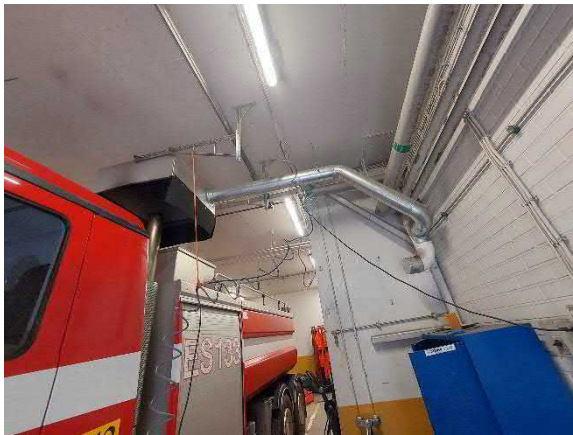
*Pakokaasu huuva autohallissa.*

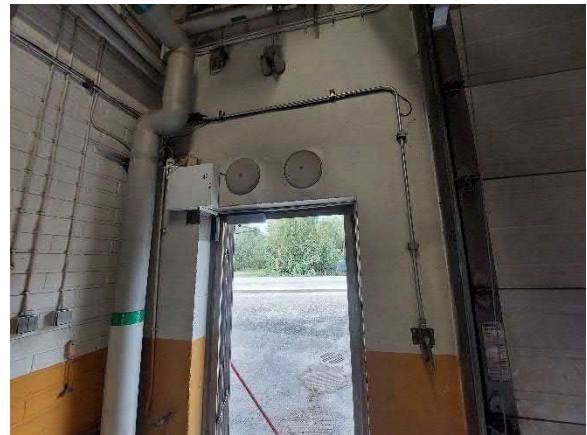
*Autohallin korvausilmaventtiilit.*

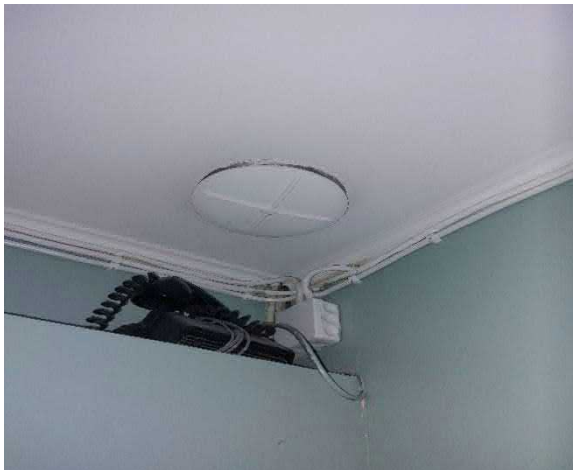
*Painovoimainen korvausilmaventtiili.*

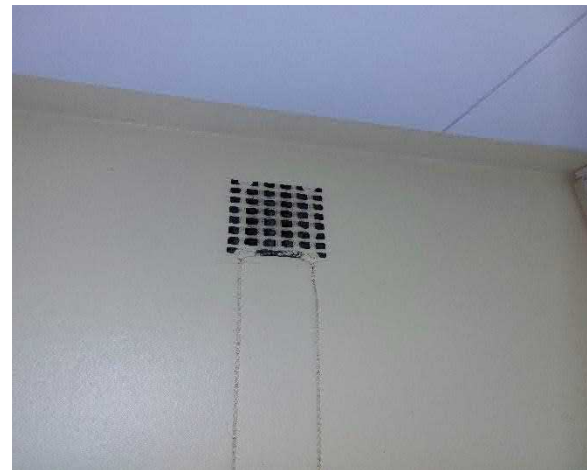
*Painovoimainen poistoilmasäleikkö.*

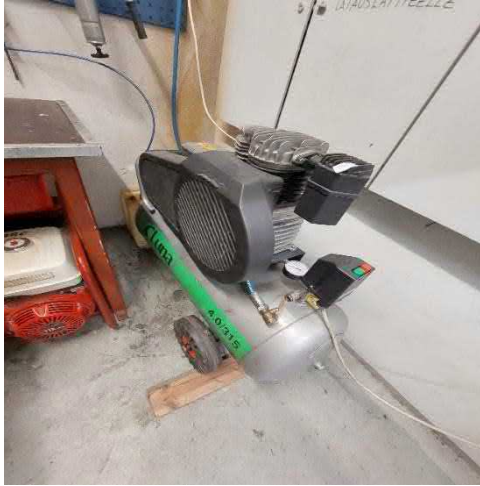
*Paineilmakompressor.*

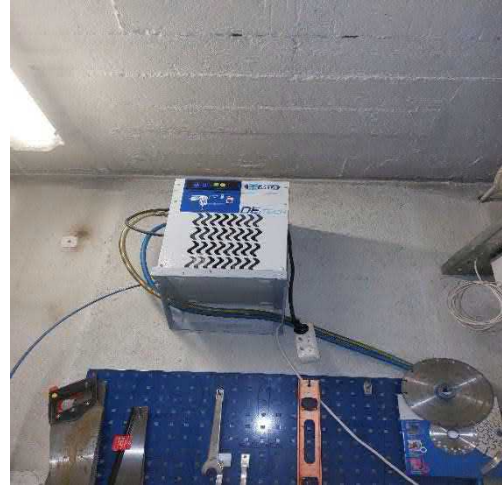
*Paineilmaverkoston kosteudenpoistin.*

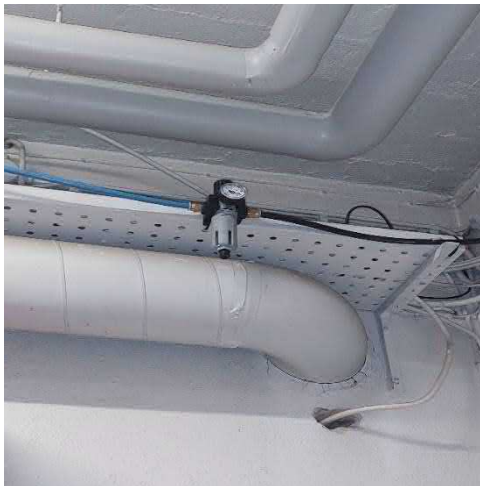
*Paineilmaverkoston paineensäädin.*

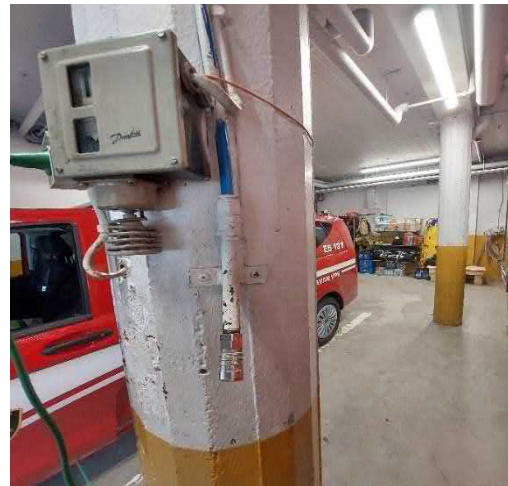
*Paineilmaverkoston käyttöpiste autohallissa.*

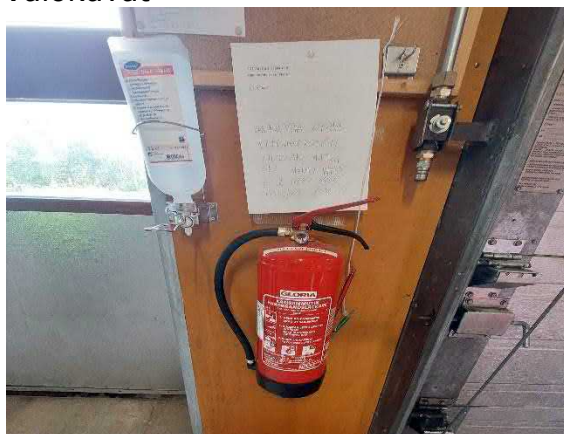
Käsisammutin.

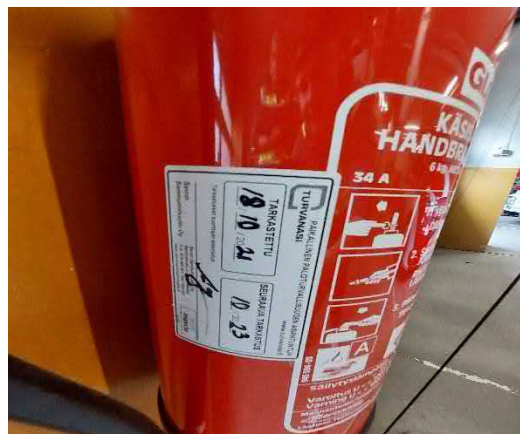
Sammuttimen edellisen tarkastuksen päivämäärä.

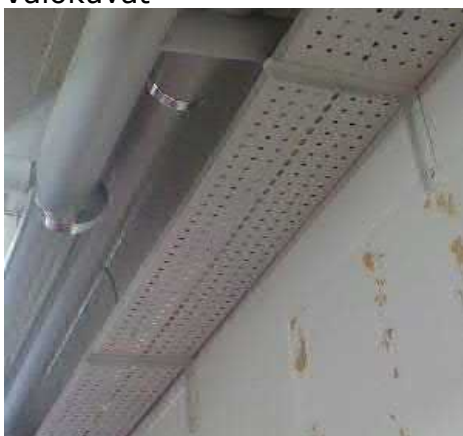
Levyhyllä kalustohallissa

| Toimenpide-ehdotukset | Kustannusarvio | Muut tarkennukset |
|---|---|---|
| Kaapelihyllyjen ja valaisinripustuskiskojen uusiminen | 15 000 € | |

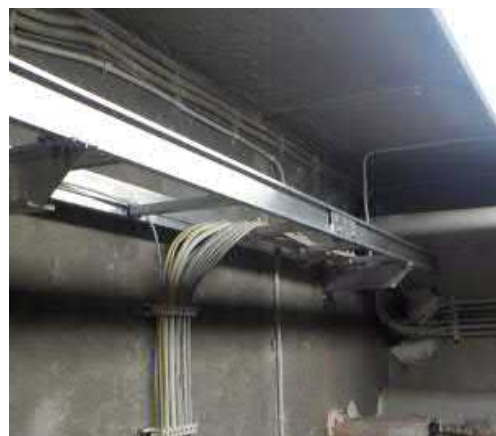
Tikashyllyä varastossa

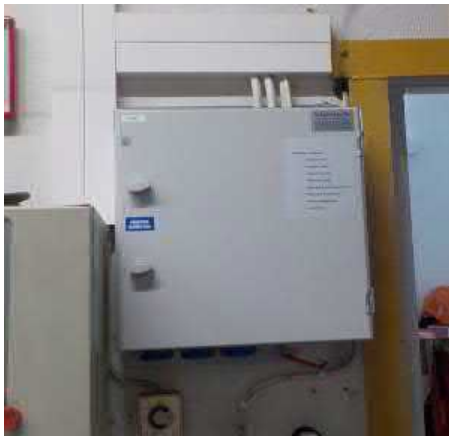
Varavoimakeskus kalustohallissa

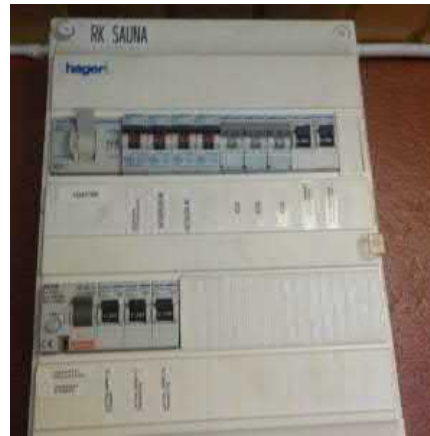
Ryhmäkeskus saunaosastolla

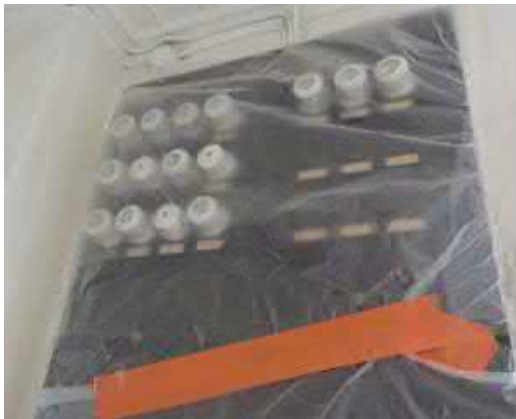
Alkuperäinen ryhmäkeskus

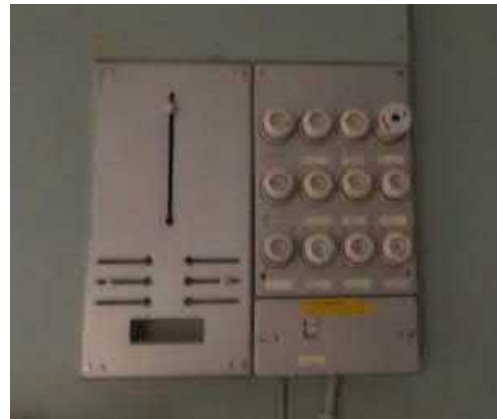
Ryhmäkeskus yläkerrassa

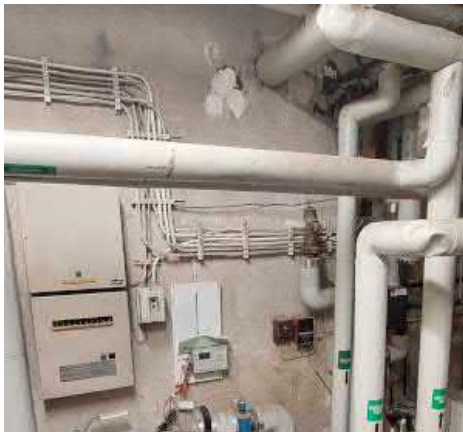
*Lämmönjakopaketin sähköistystä teknisessä tilassa*

| Toimenpide-ehdotukset | Kustannusarvio | Muut tarkennukset |
|---|---|---|
| Laitteistojen ja laitteiden sähköistysten uusiminen | 20 000 € | |

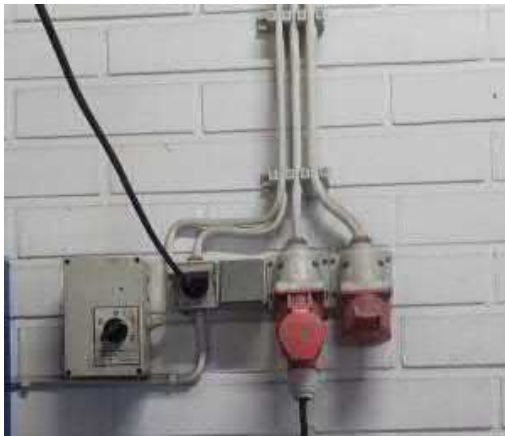
*Pistorasioita kalustohallissa*

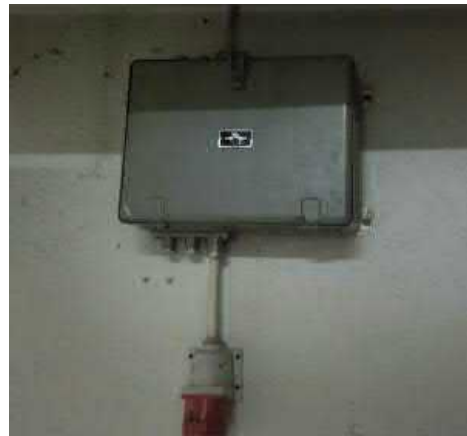
*Pistorasia varastossa*

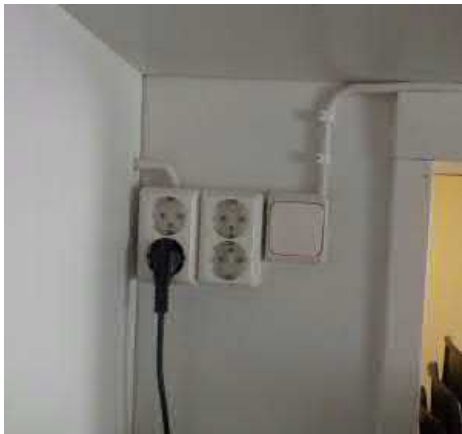
*Pistorasioita keittiössä*

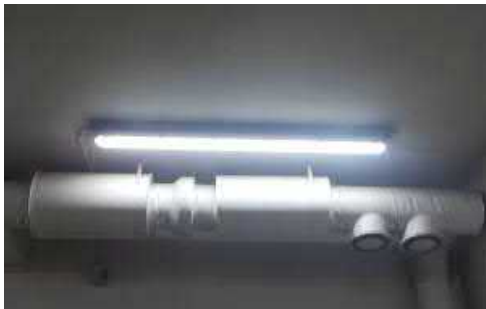
*Valaisin kalustohallissa*

| Toimenpide-ehdotukset | Kustannusarvio | Muut tarkennukset |
|---|---|---|
| Sisävalaistusjärjestelmän uusiminen | 25 000 € | |

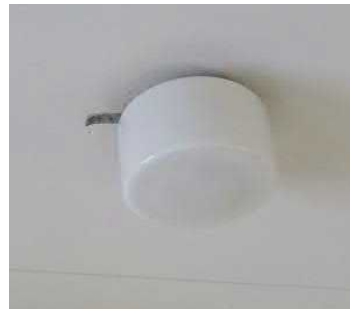
*Valaisin keittiössä*

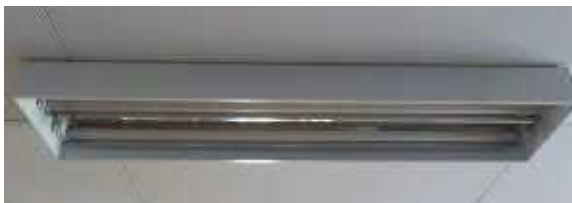
*Valaisin neuvotteluhuoneessa*

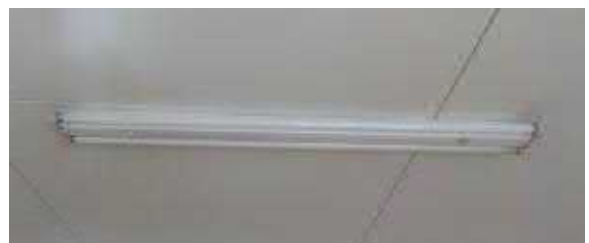
*Valaisin neuvotteluhuoneessa*

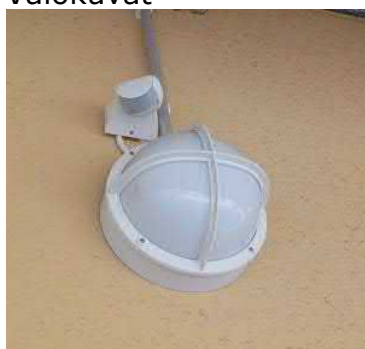
*Valaisin ulkoseinällä*

| Toimenpide-ehdotukset | Kustannusarvio | Muut tarkennukset |
|---|---|---|
| Ulkovalaistuksen uusiminen | 10 000 € | |

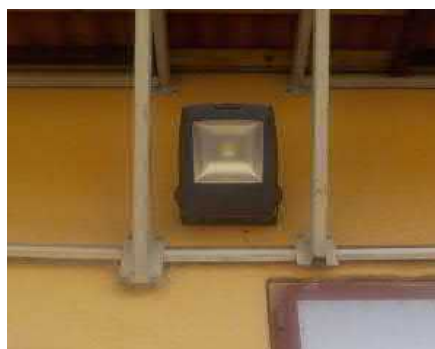
*Valonheitin ulkoseinällä*

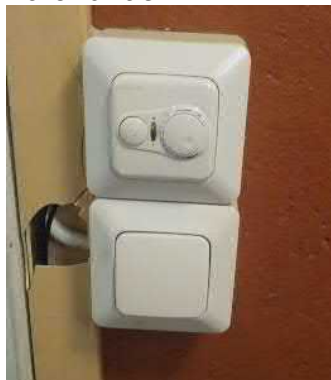
*Saunaosaston lattialämmitystermostaatti*

| Toimenpide-ehdotukset | Kustannusarvio | Muut tarkennukset |
|---|---|---|
| Lattialämmityksien uusiminen | 10 000 € | |

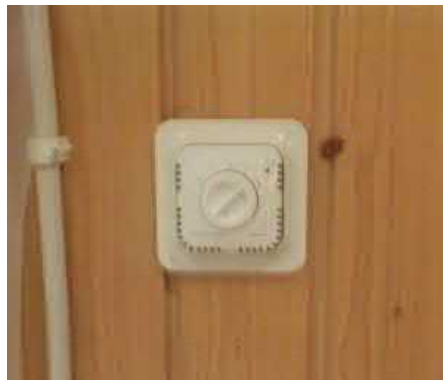
*Saunaosaston lattialämmitystermostaatti*

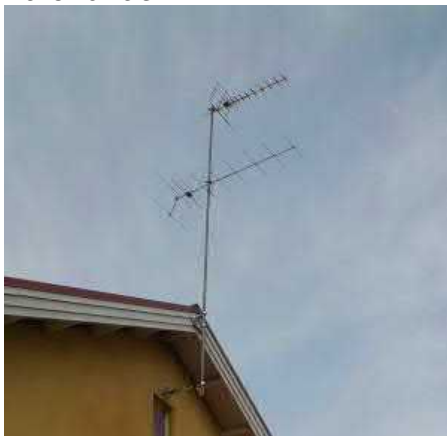
*Antenneja rakennuksen päädyssä*

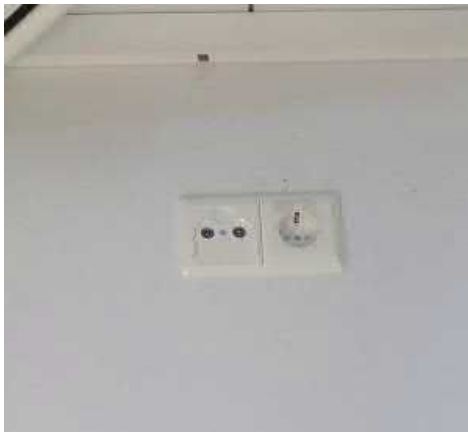
*Antennirasia kerhohuoneessa*

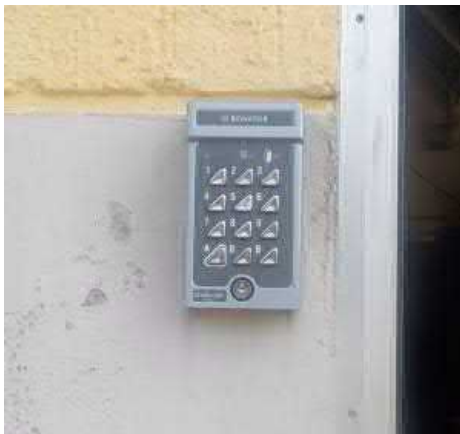
*Koodilukko ulko-ovella*

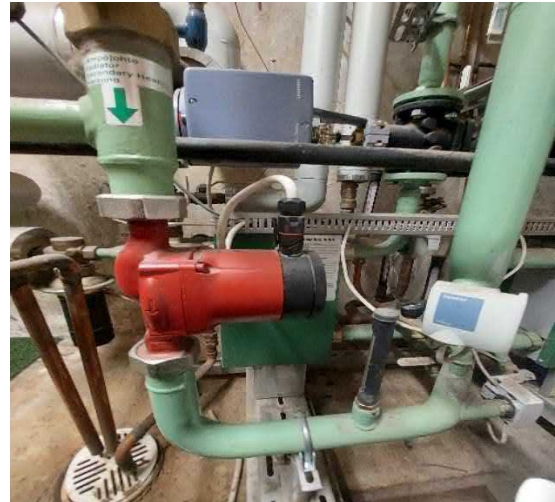
*Siemens oy:n valmistama lämpötila-anturi ja toimilaite.*
