## Kuntoarvio ja PTS

Suomenniemen paloasema  
Valkamalahdentie 8  
52830 Suomenniemi

2.10.2023

K231009

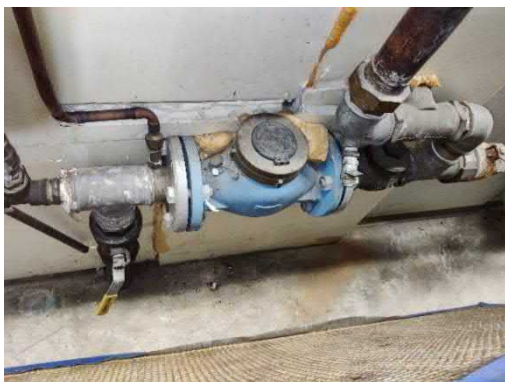
Ikääntynyt päävesimittari

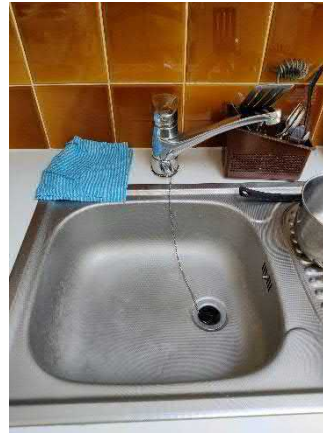
*Keittiön hana, liikerajoitus puuttuu.*

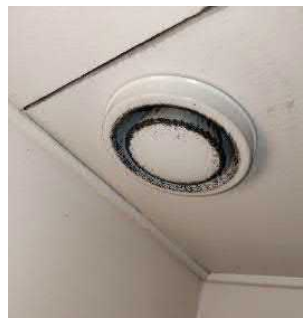
Likaantunut poistoilmaventtiili
