## Kuntoarvio ja PTS

Ristiinan paloasema  
Huumontie 4  
52300 Mikkeli

2.10.2023

K231009

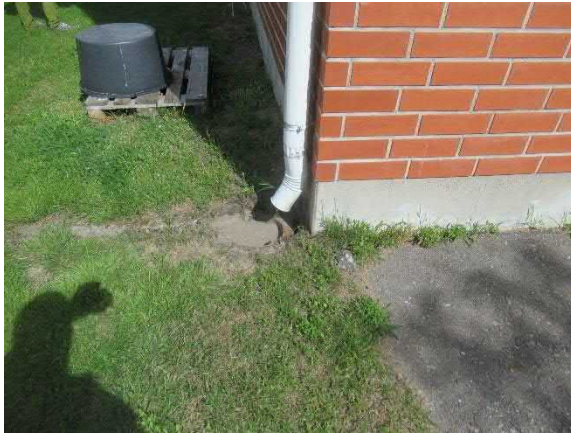
*Sadevedet johdetaan syöksytorvien avulla viemurustoilta / loiskekivikouruihin*

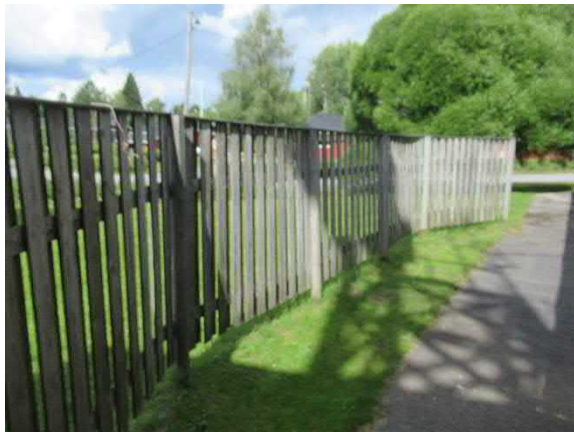
Merkittäviä vaurioita tai puutteita ei havaittu em. varusteissa ja rakenteissa eikä näin ollen tarvetta laajamittaiselle, kiireelliselle uusimiselle ole. Esim. puurakenteisessa aidassa ja öljyntorjuntavaraston räystäslautoissa oli kuitenkin havaittavissa verrattain runsaasti pinttynyttä likaa ja paikoin puuosien haristumaa.

*Puurakenteinen aita*

| Toimenpide-ehdotukset | Kustannusarvio | Muut tarkennukset |
|---|---|---|
| Aluevarusteiden ja -rakenteiden huoltokunnostukset tai uusimiset | 6 000 € | Tarpeen mukaan, budjettivaroja tarkastelujaksolla |

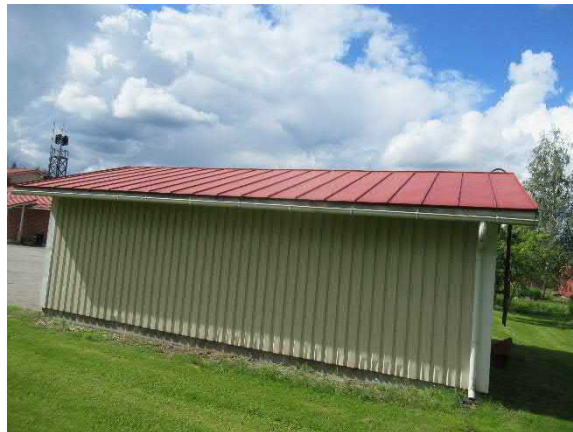
*Öljyntorjuntavarasto*

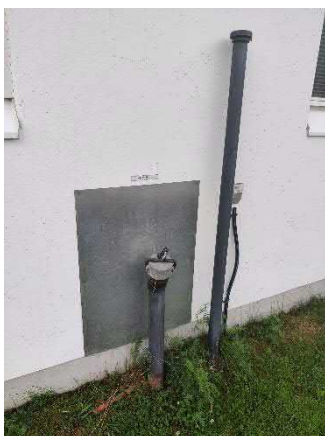
*Purkamattomat öljyntäyttö-yhteet.*

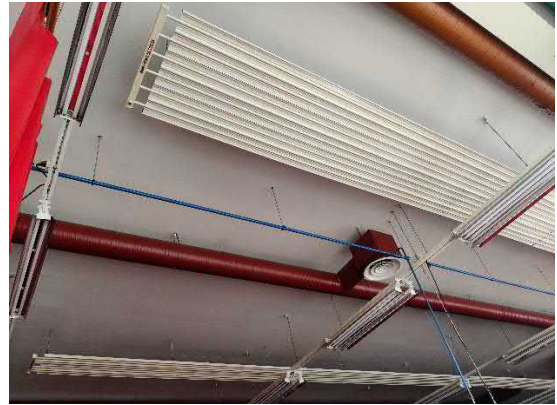
Kalustohallin kattosäteilijä

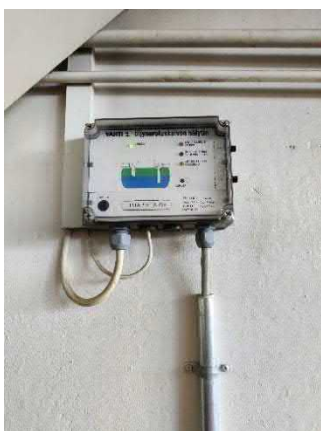
*Öljynerottimen hälytin*

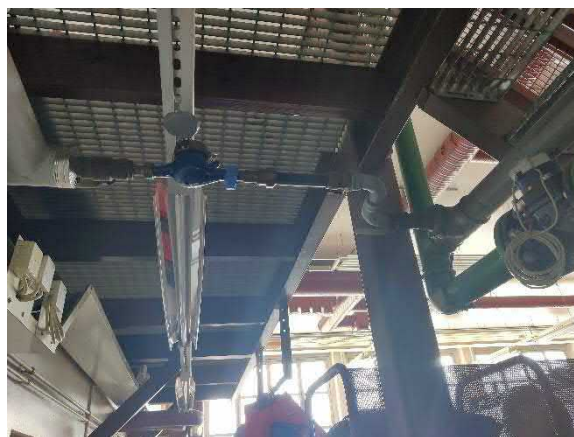
*Päävesimittari*

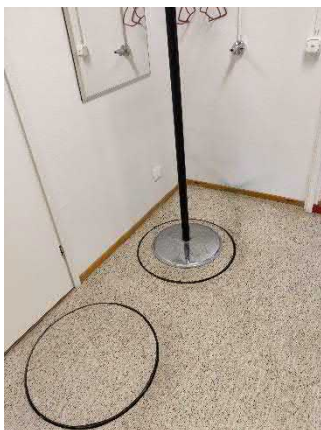
*Väestönsuojan sulkuventtiilit kansien alla.*

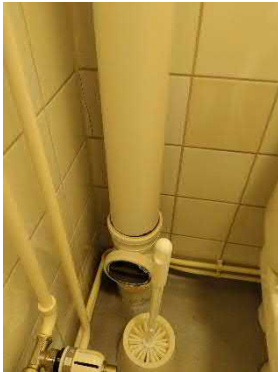
*Sisäpuolinen muoviviemäri.*

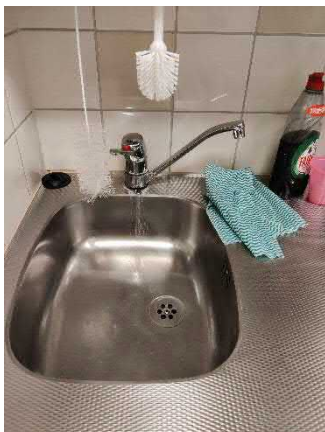
Alkuperäinen vesihana, liike ei rajoitu kokonaan

| Toimenpide-ehdotukset | Kustannusarvio | Muut tarkennukset |
|---|---|---|
| Vesikalusteiden uusinnat | - | Hankesuunnitelma, sis. käyttövesiverkoston. |

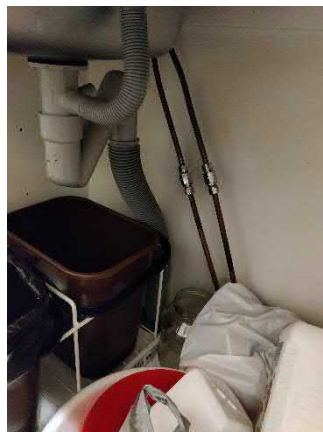
Kannakointien ja vuotosuojien tarkastus

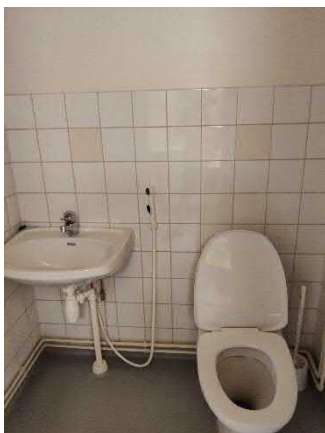
WC tilan kalusteet

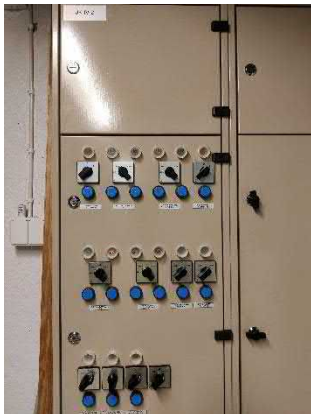
Ilmanvaihtokoneet ½ nopeudella.

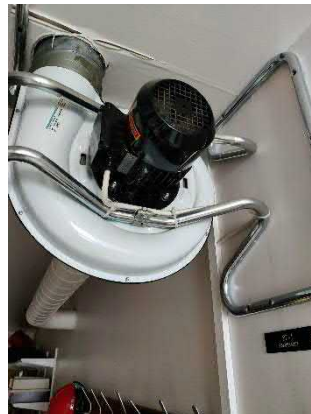
PF-1 pakokaasujen poistokone

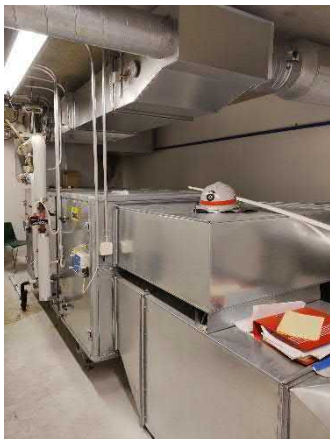
TK1 alempi ja TK2 päällä.

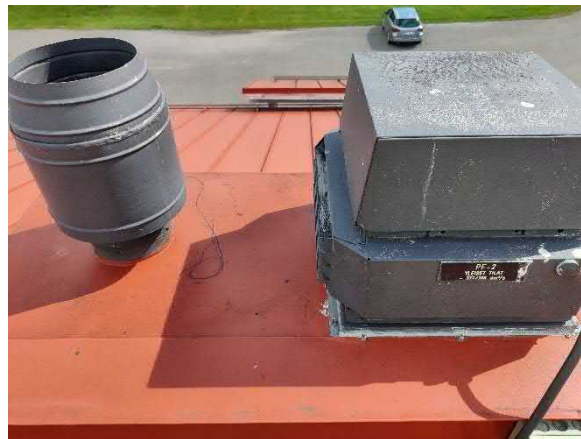
PF-2 Yleisten tilojen huippuimuri

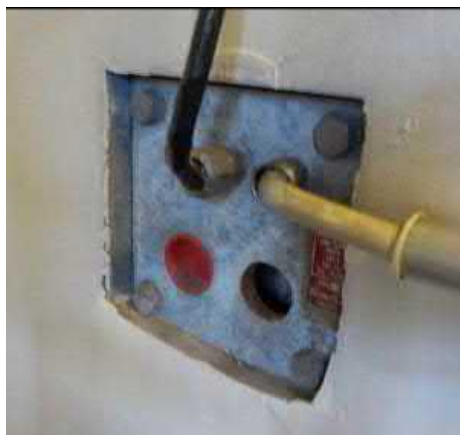
Väestönsuojan läpivienti

| Toimenpide-ehdotukset | Kustannusarvio | Muut tarkennukset |
|---|---|---|
| Läpivientien ja palokatkojen kunnon säännölliset tarkastukset ja korjaukset | | Pienten muutostöiden tai muiden toimenpiteiden yhteydessä |

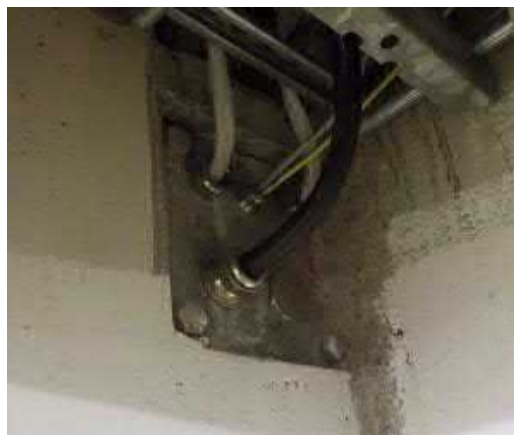
Väestönsuojan läpivienti

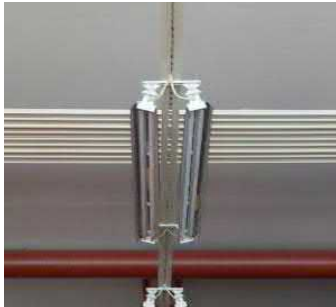
*Valaisin kalustohallissa*

| Toimenpide-ehdotukset | Kustannusarvio | Muut tarkennukset |
|---|---|---|
| Loisteputkien ja -lamppujen korvaaminen LED-putkilla ja lampuilla | | Huoltotoimenpide |

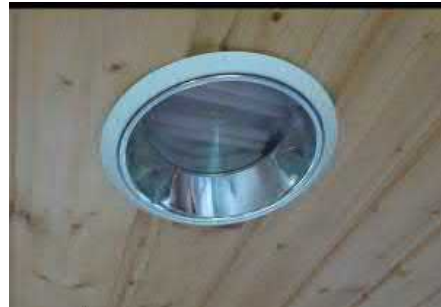
*Uppovalaisin sosiaalitiloissa*

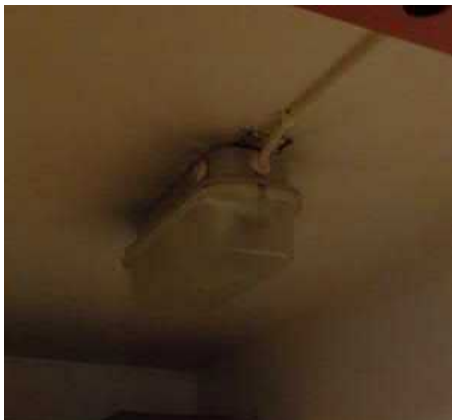
*Valaisin kemikaalivarastossa*

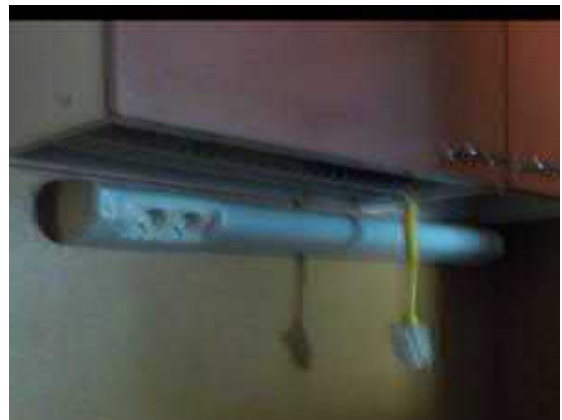
*Työpöytävalaisin kerhohuoneessa*

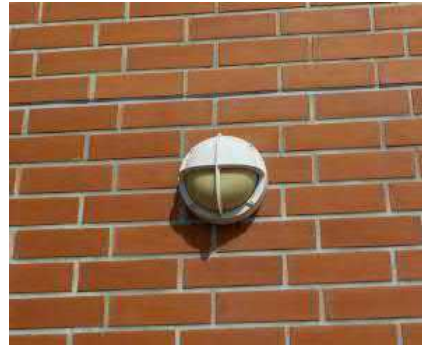
Valaisin ulkoseinällä

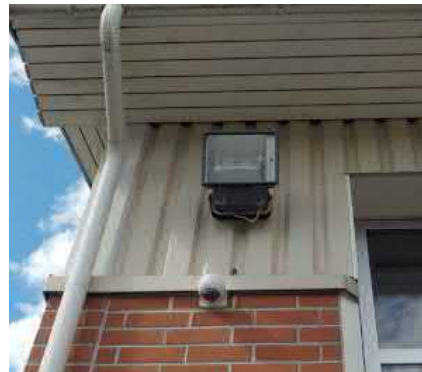
Valonheitin ulkoseinällä

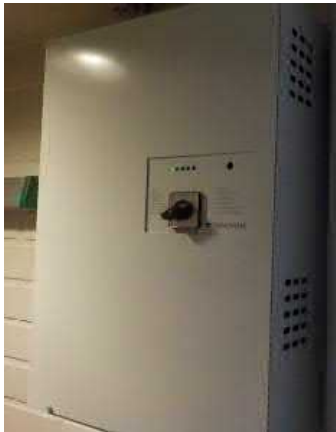
Turvavalokeskus näyttämön läheisyydessä

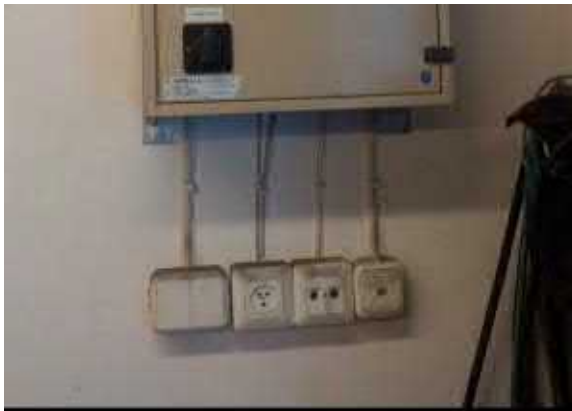
Antennirasia väestösuojassa

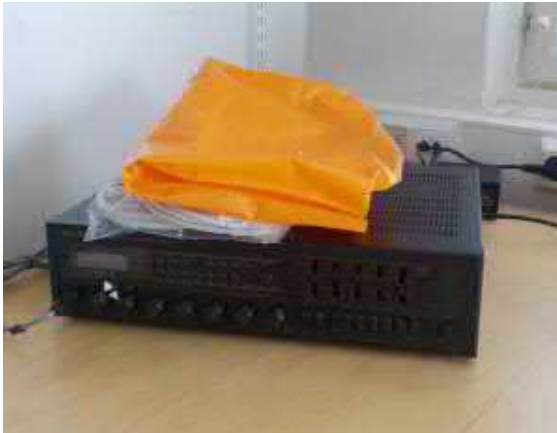
Keskuslaitteisto toimistossa

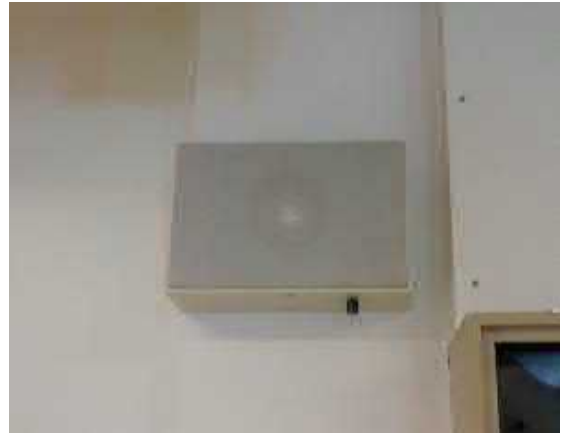
Kaiutin väestönsuojassa

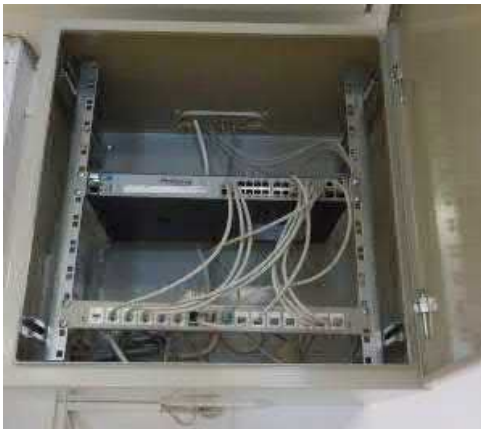
Jakamo väestönsuojassa

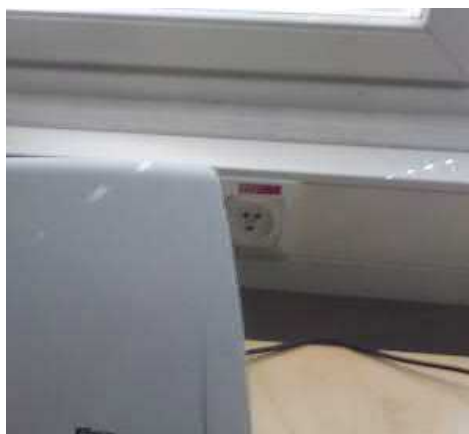
Puhelinrasia toimistossa

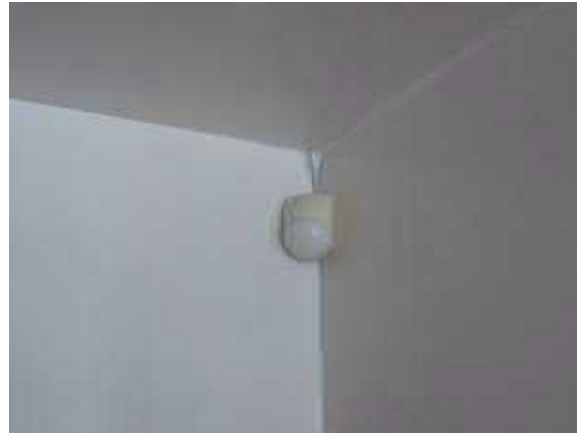
Liiketunnistin käytävällä

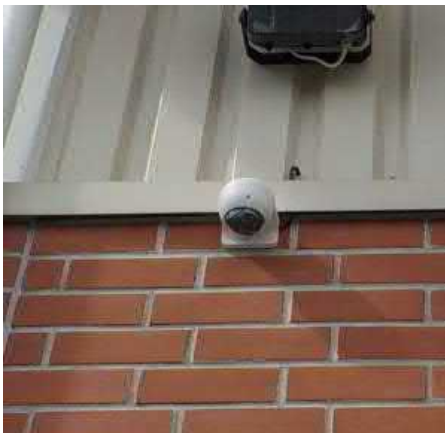
Valvontakamera ulkoseinällä

| Toimenpide-ehdotukset | Kustannusarvio | Muut tarkennukset |
|---|---|---|
| Kameravalvonnasta ilmoittavien kylttien asennus | | Huoltotoimenpide |
