## Kuntoarvio ja PTS

Etelä-Savon pelastuslaitos  
Jääkärinkatu 16  
50130 Mikkeli

2.10.2023

K231009

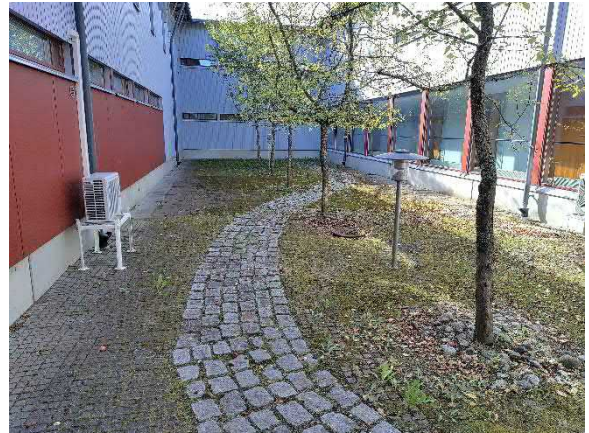
*Atriumpihalla kivetystä*

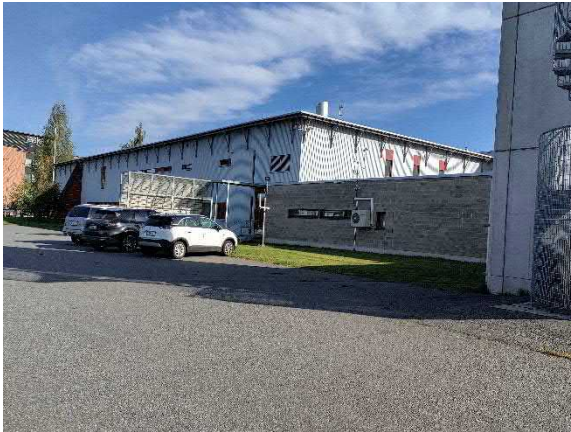
*Takapihalla nurmea ja asfalttia*

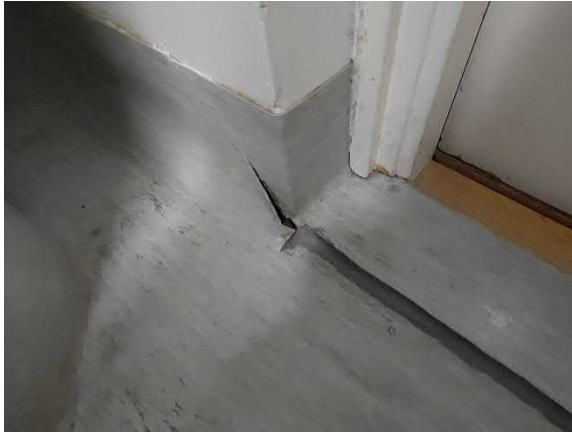
Muovimatto on repeytynyt

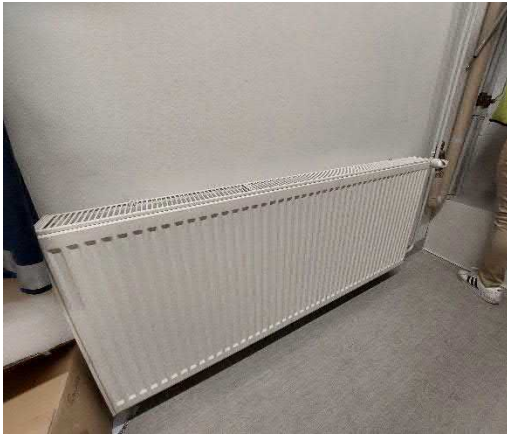
*Alkuperäinen lämmityspatteri.*

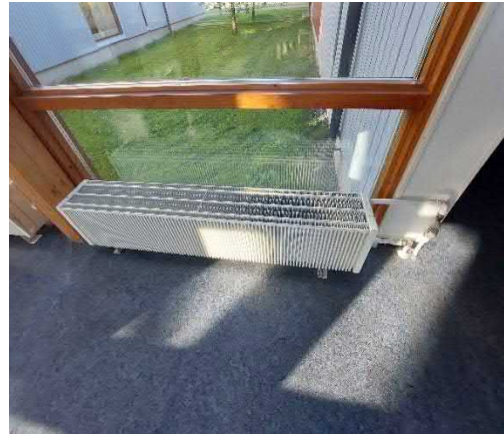
*Alkuperäinen konvektori.*

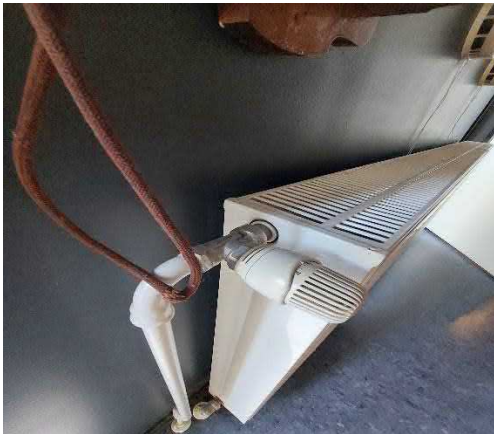
*Patteriventtiili ja termostaatti.*

| Toimenpide-ehdotukset | Kustannusarvio | Muut tarkennukset |
|---|---|---|
| Patteriventtiileiden uusiminen | - | sis. kohtaan 6.1.2 |

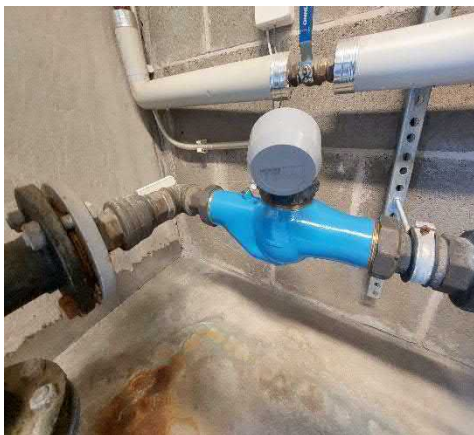
Kiinteistön päävesimittari.

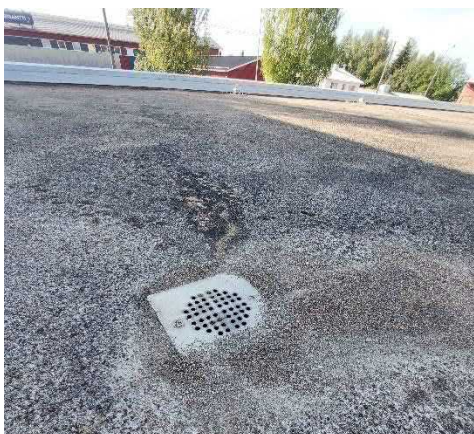
Sadevesikaivo vesikatolla.

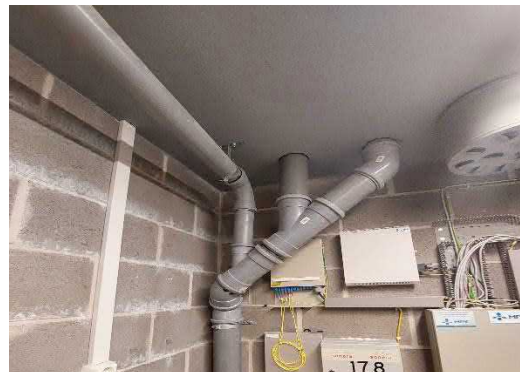
*Sosiaalitulojen muoviset viemärit.*

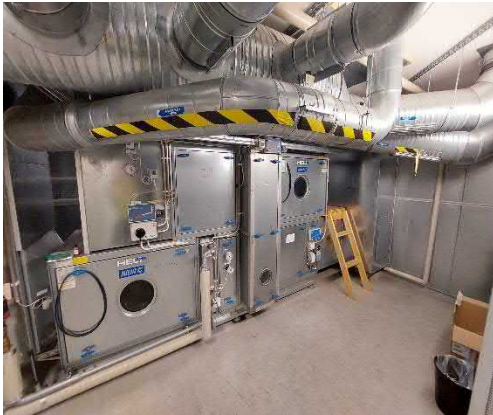
TK01 ilmanvaihtokone.

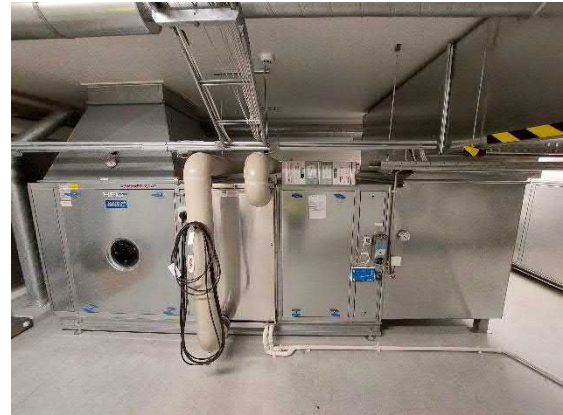
TK02 poistoilmakone.

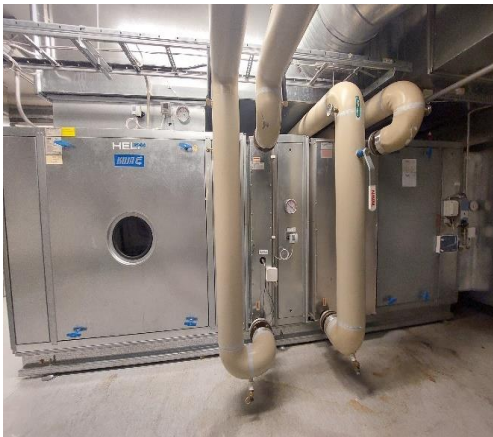
TK02 tuloilmakone.

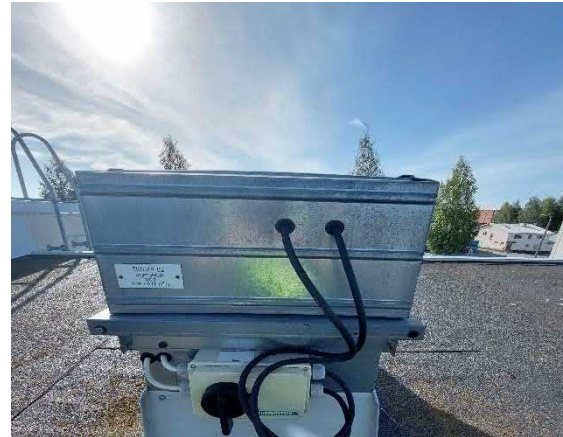
TK03PF02 poistoilmahuippuimuri.

| Toimenpide-ehdotukset | Kustannusarvio | Muut tarkennukset |
|---|---|---|
| Huippuimureiden uusinnat rikkoontuessa | 5 000 € | Budjettivaraus joka vuodelle |

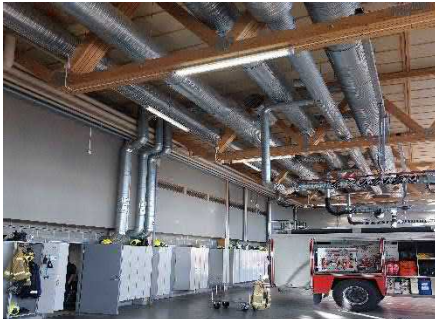
Kalustohallin ilmanvaihtokanavistoa.

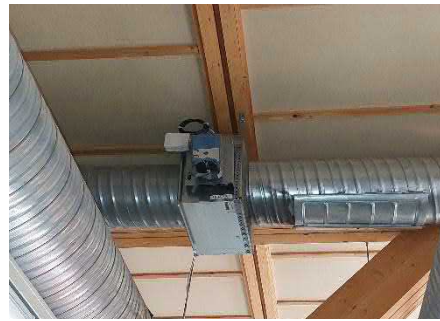
Toimilaitteella varustettu sulkupelti.

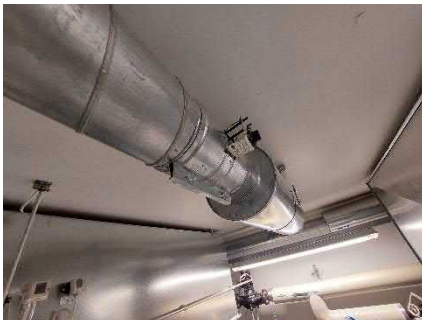
Kertasäätöpelti iv-konehuoneessa.

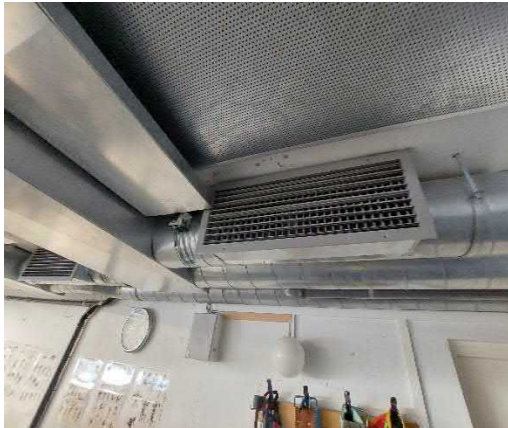
Poistoilmasäleikkö kuntosalitiloissa.

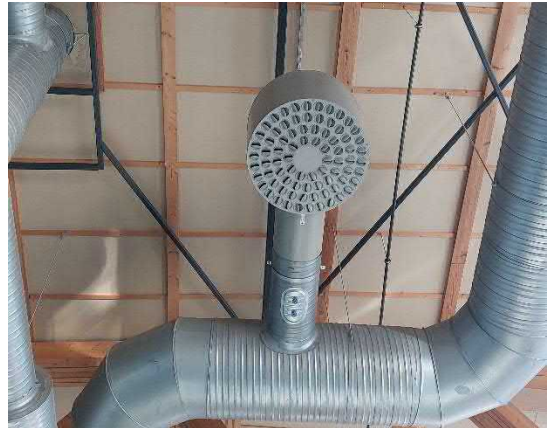
Tuloilmahajoittaja autohallissa.

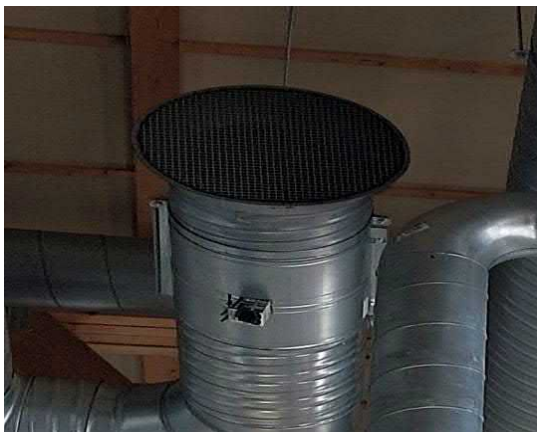
Poistoilma-imukartio autohallissa.

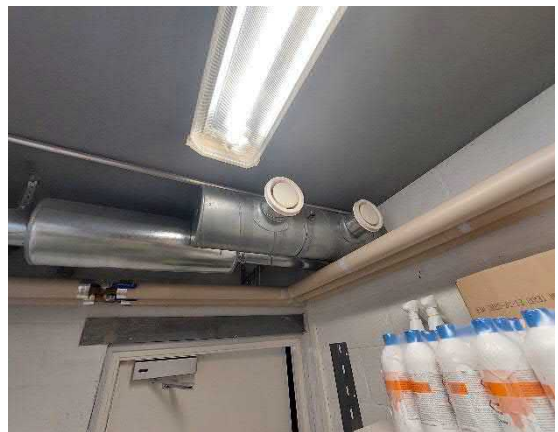
Poistoilmaventtiilit varastossa.

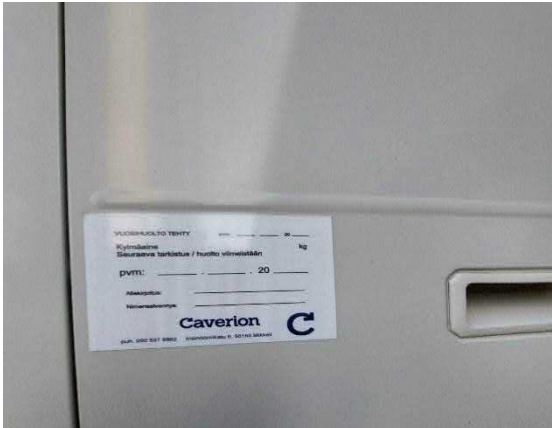
Tarkastus/huoltotarraan ei ole merkitty edellisen huollon ajankohtaa.

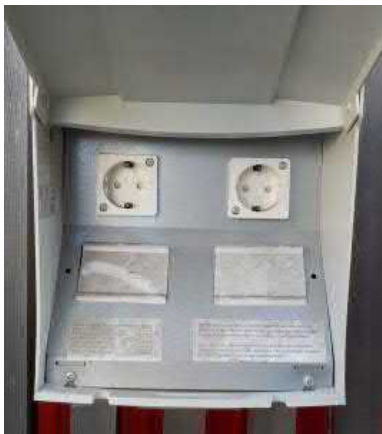
*Pelastusajoneuvon sähköistykseen tarkoitettu kotelo ilman ohjauksia*

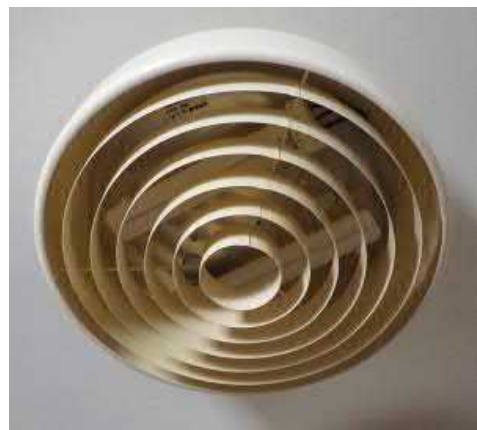
*Valaisin lepohuoneessa***7.6.2 S252 Ulkovalaistusjärjestelmä**Järjestelmän kuvaus ja havainnot:

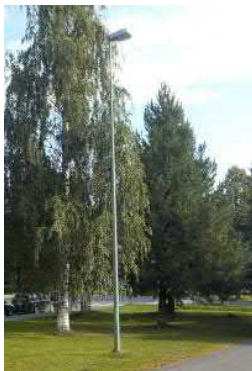
*Pylväsvalaisin piha-alueella*

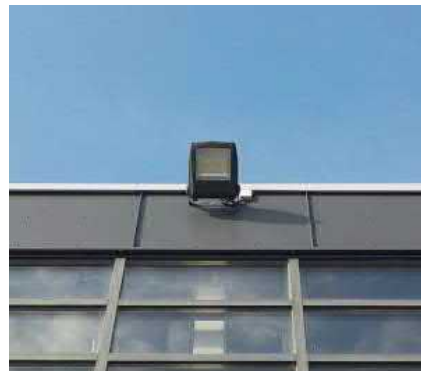
*LED-valonheitin nosto-ovilla*

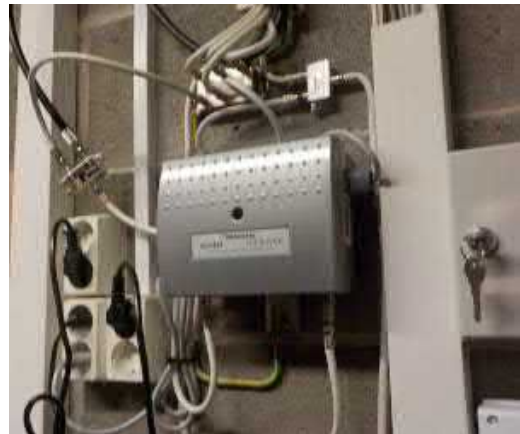
*Antennivahvistin ja -jaottimia teletilassa*

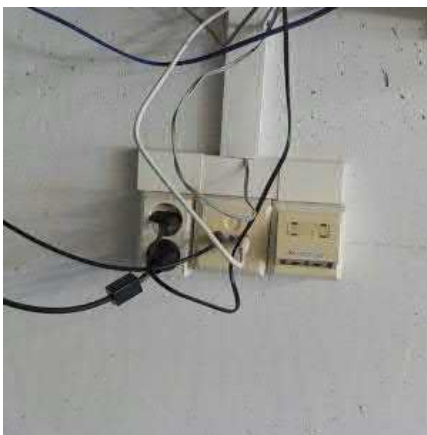
*Antennirasia väestönsuojassa*

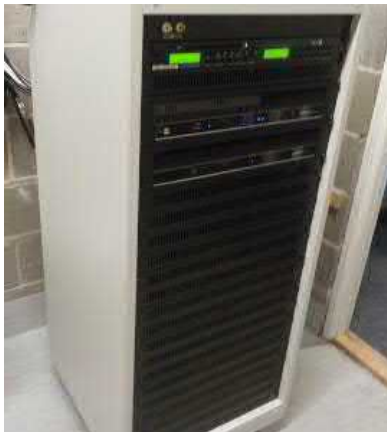
Keskuslaitteisto teletilassa

| Toimenpide-ehdotukset | Kustannusarvio | Muut tarkennukset |
|---|---|---|
| Yleisäänentoistojärjestelmän keskuslaitteiston uusiminen | 10 000 € | |

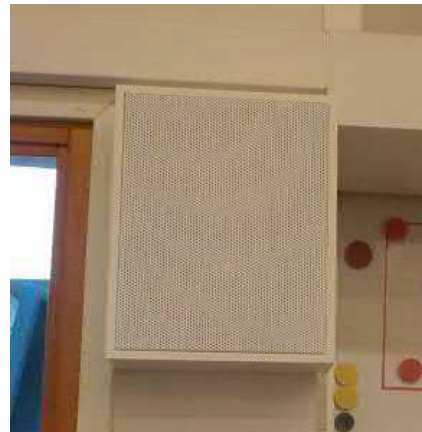
Kaiutin toimistossa
