## Kuntoarvio ja PTS

Hiirolan paloasema  
Hiirolantie 12  
51520 Hiirola

28.9.2023

K231009

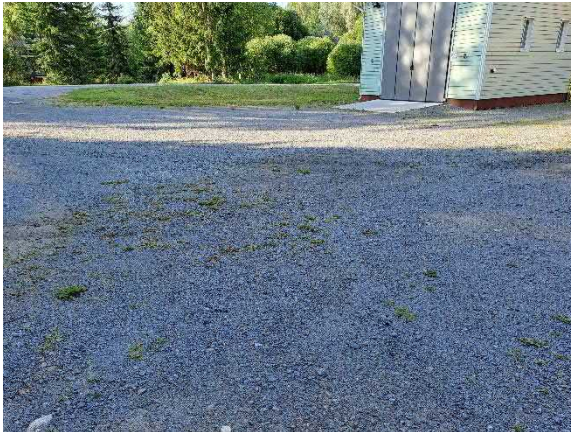
*Yleiskuva etupihalta*

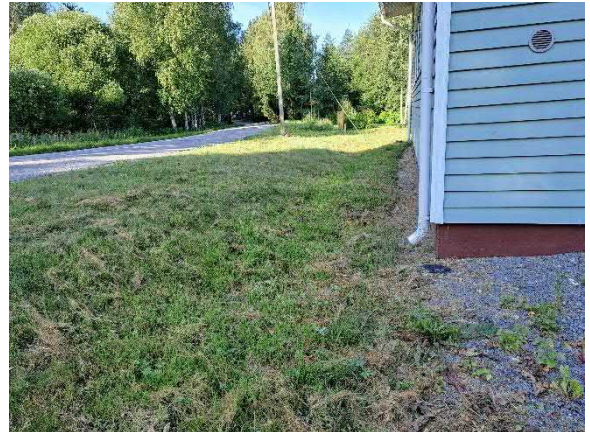
*Laajennusosan sivulla nurmikkoa*

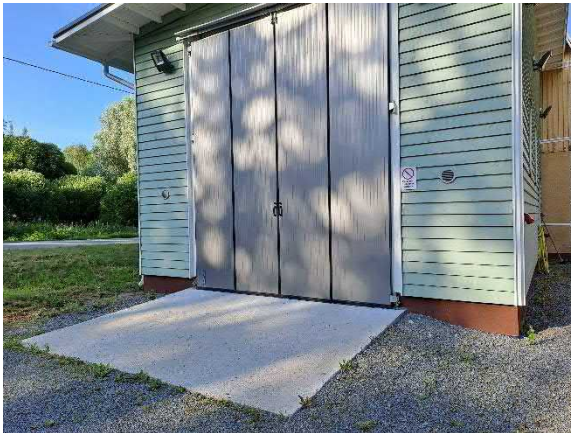
*Betoniluiska laajennusosan autohallin taitto-oven edustalla*

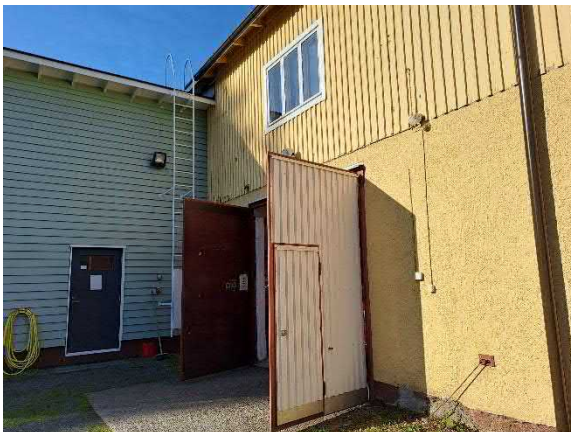
*Betoniluiska alkuperäisen osan autotallin ovien edustalla*

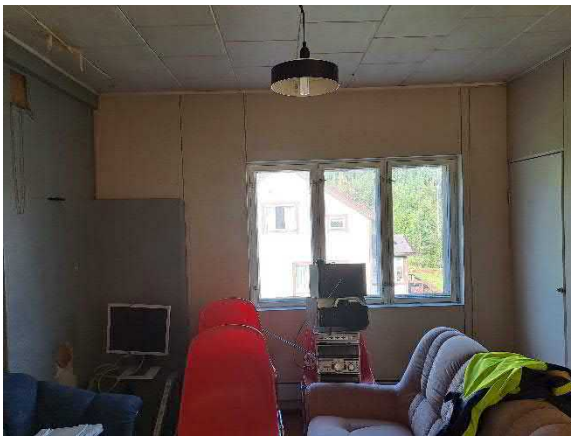
*2. kerroksen oleskelutilaa*

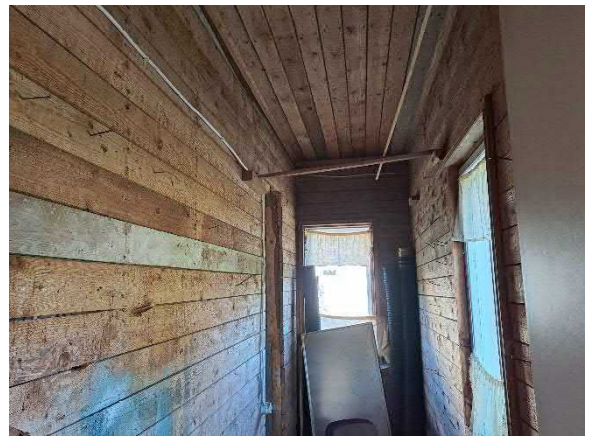
*Alkuperäisen osan eteinen*

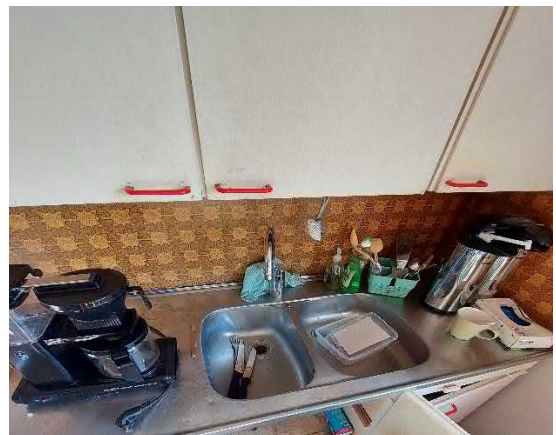
*Kiinteistön alkuperäisen rakennusosan keittiöhana.*

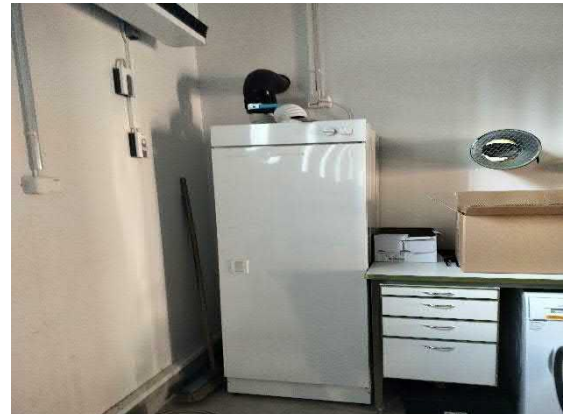
Kuivauskaappi omalla puhaltimella.

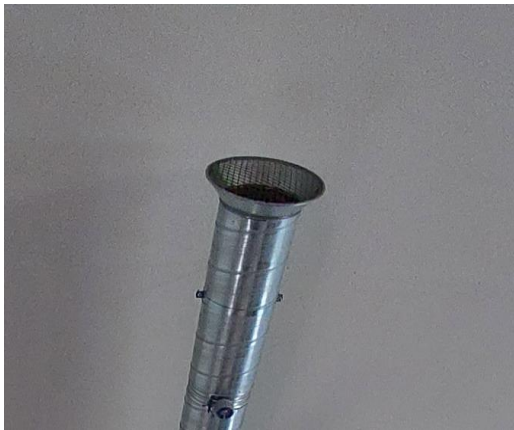
*Laajennusosan poistoilmapäätelaitte.*

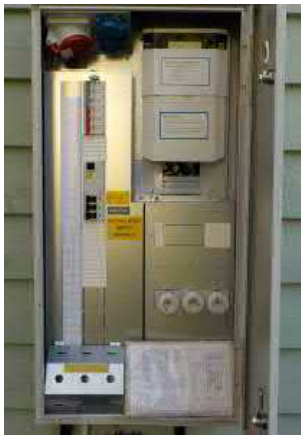
*Pääkeskus ulkoseinällä*

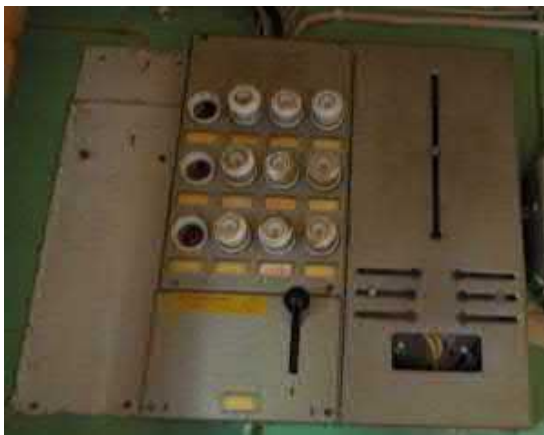
*Ryhmäkeskus 2.kerroksessa*

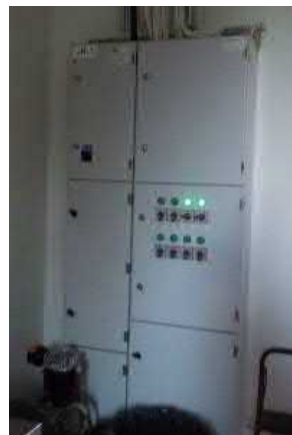
*Laajennuksen jakokeskus***7.4 S23 Laitteiden ja laitteistojen sähköistys****7.4.1 S232 LVI- ja kiinteistön sekä käyttäjien laitteiden ja laitteistojen sähköistys****Järjestelmien kuvaus ja havainnot:**

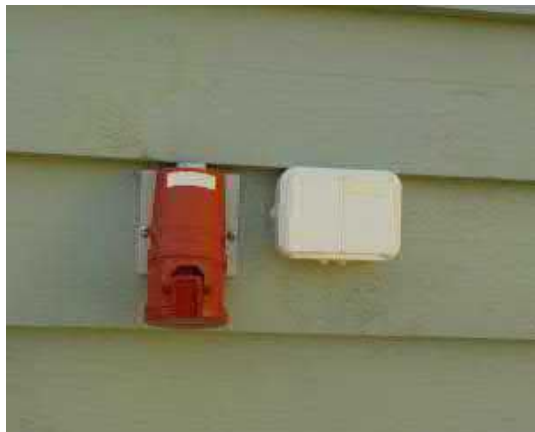
*Pistorasioita ulkoseinällä*

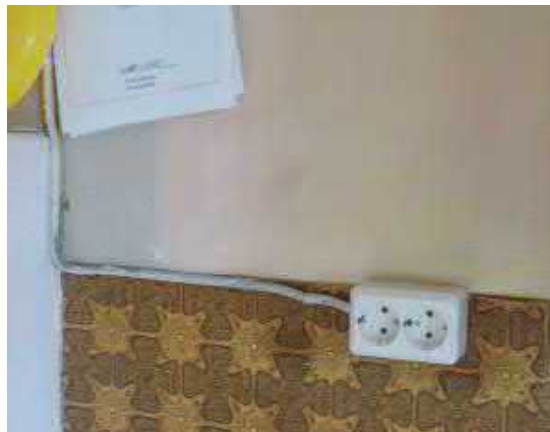
*Pistorasia 2.kerroksessa*

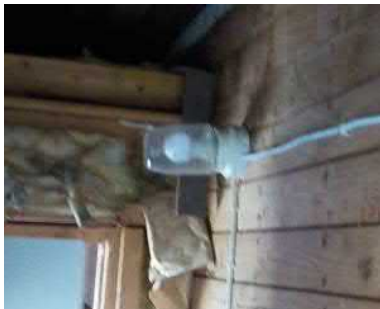
*Valaisin rappukäytävällä*

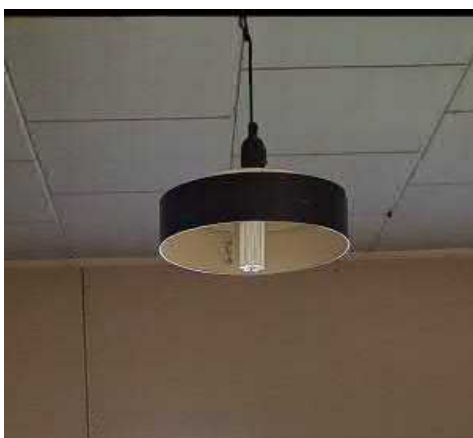
*Valaisin 2.kerroksessa*

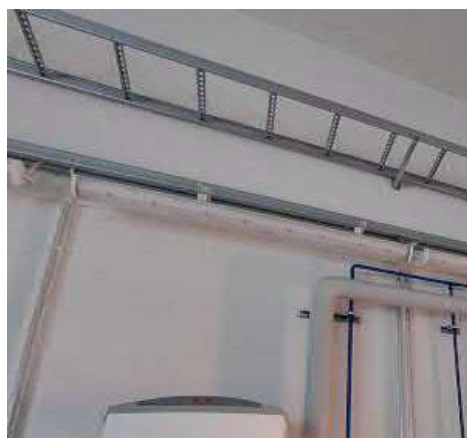
*Valaisin uudemmassa kalustohallissa*

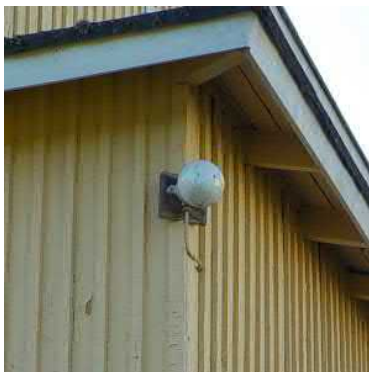
*Seinävalaisin julkisivussa***7.6.3 S261 Rakennuksen sähkölämmitysjärjestelmät ja alueiden sulanapidot****Järjestelmän kuvaus ja havainnot:**

| Toimenpide-ehdotukset | Kustannusarvio | Muut tarkennukset |
|---|---|---|
| Ulkovalaistuksen uusiminen alkuperäisellä osalla | 10 000 € | |

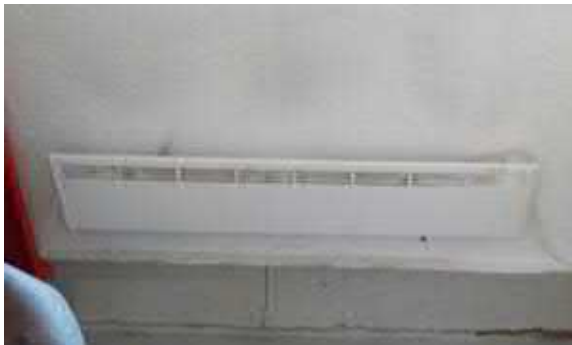
*Sähkölämmitin vanhemmassa kalustohallissa*

| Toimenpide-ehdotukset | Kustannusarvio | Muut tarkennukset |
|---|---|---|
| Järjestelmän uusiminen alkuperäisellä osalla | 5 000 € | |

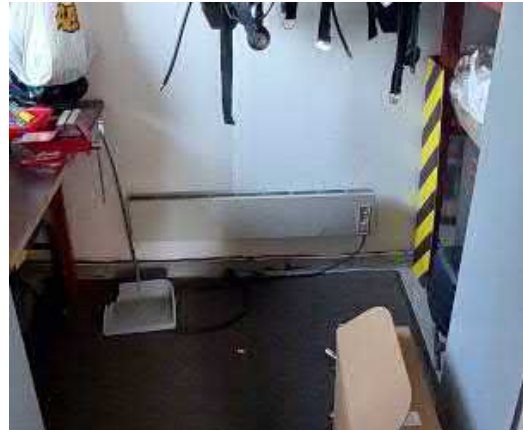
*Sähkölämmitin verstaassa*
