**MIKKELIN KAUPUNKI**  
**Kaupunginhallitus 14.9.2026**

Mikkelin kaupunginhallituksen lausunto asiassa, joka koskee kunnallisvalitusta Mikkelin kaupunginvaltuuston päätöksestä 8.6.2026 § 40 koskien Graniittitalon asemakaava-muutosta (Mikkelin kaupungin diaarinumero MliDno-2025–3121)

## KOSTEUS- JA SISÄILMATEKNINEN KUNTOTUTKIMUS

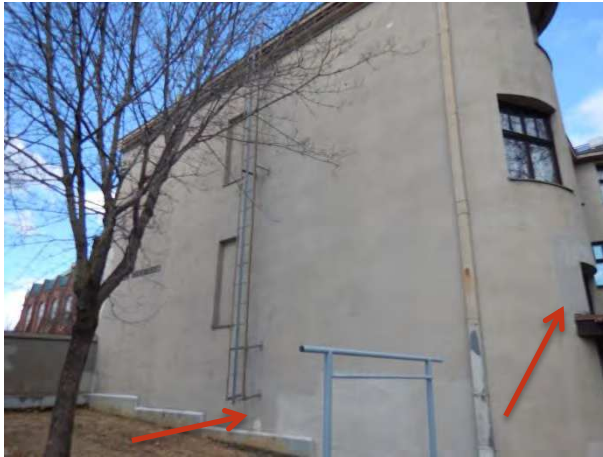
Kuva 3.6 Eteläpäädyn julkisivu

Sisäpihan julkisivut (etelään ja itään) ovat paksurapattuja tiiliseiniä ja pintakerroksena on vaalea ruiskutettu hienoroiskerappaus. Rappaus on paikallaan lähes koko alueella ja pääosin puhdas. Rappaus on paikattu ja/tai maalattu julkisivun alaosista, ovien pielistä, katosten liittymäkohdista, lounaiskulmasta, räystäsulokkeesta ja B-portaan seinästä (punaiset nuolet kuvissa 3.6-3.11). Rappaus ei tutkittu läheltä eteläpäädyn keskialueelta eikä itäpuolen roskakatoksen sisäpuolelta. Rapatuilla julkisivuilla ei havaittu liikuntasauvoja.

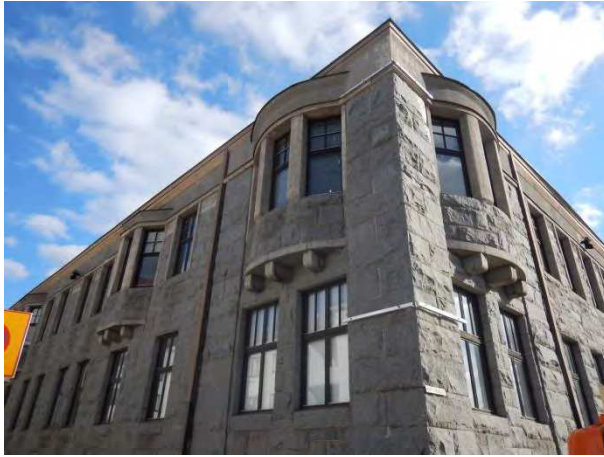
**Kuva 3.20** Julkisivun luoteiskulma, saumoissa rapautumaa

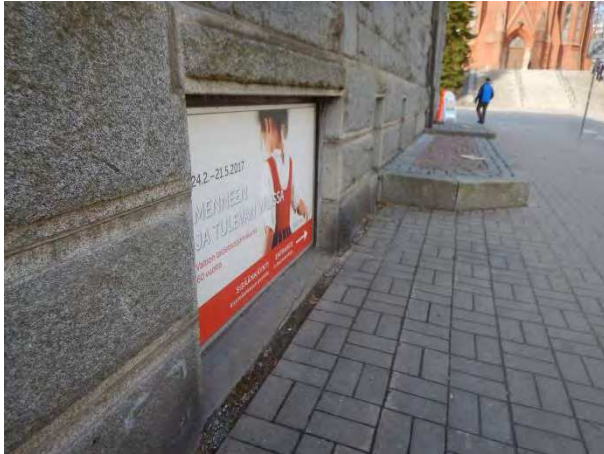
Kivien välisiä saumoja on paikkakorjattu useampaan kertaan, sillä erilaisia saumalaastityyppejä havaittiin ainakin kolme (kuva 3.28). Erkkereiden ikkunavälien pystyosien rappaus on vaurioitunut joko alaosaan tai koko matkalta (kuva 3.29). Kellarin ikkunat pohjoisjulkisivulla ovat hyvin lähellä maanpintaa ja yhden ikkunan alareunan kivi on haljennut pituussuunnassa (kuva 3.30). Yhden kellarin ikkunan yläpuolinen graniitti on haljennut yläpuolisen sauman kohdalta. Porausten perusteella saumalaasti on märkää toisen kerroksen ikkunoiden alapuolella ja monin paikoin erkereissä (kuvat 3.32 ja 3.33). Yhden ikkunapielen alaosan rappaus on lohjennut irti (kuva 3.33). Muuten pääosin saumalaasti oli kovaa ja kuivaa pintaosilta (<20 mm) ja pehmeämpää syvemmillä. Tutkimuksessa ei havaittu merkkejä kivien irtoamisesta seinästä tai kivien liikkeistä. Kivien paksuus oli pääosin 150 mm ja reunoilla 200 mm, joten taustan mahdollisen rapautuman aiheuttama voima (tilavuus kasvaa) tuskin riittää liikuttamaan kiviä.

**Kuva 3.30 Kellarin ikkuna lähellä maanpintaa ja alareunan kivi halki**

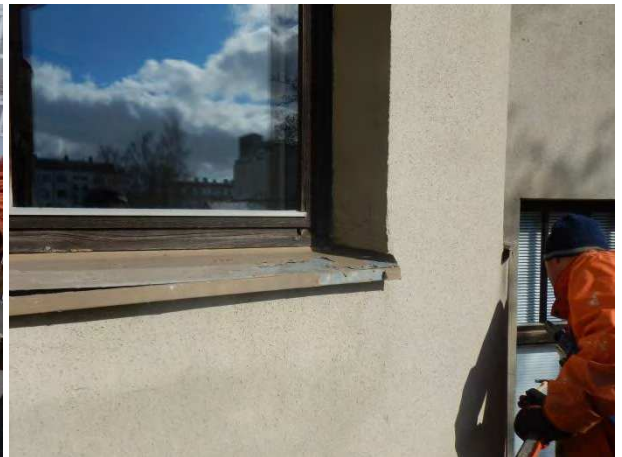
Rakennuksen ikkunat ovat pääosin kaksipuitteisia puuikkunoita, joiden ulkopuolen lasilistat ovat osittain alumiinia. Pielien rappaus liittyy ikkunoihin puisella listalla. Ikkunoiden ulkopuolen puuosat ovat haalistuneet ja halkeilleet, ja lisäksi alaosan puuosissa on jonkin verran lahovaurioita. Ikkunoiden kunto vaihtelee julkisivuittain siten, että länsipuolen ikkunat ovat huonoimmassa ja pohjoispuolen parhaimmassa kunnossa. Sisäpihan ikkunoiden kunto on huonoin sisäänkäyntitornien etelän puolella ja paras itäpuolen ykköskerroksen ikkunoissa. Kosteusrasitetuimpien ikkunoiden puitteissa ja alakarmeissa on jonkin verran kosteusjälkiä ikkunan sisäpuolella. Ikkunoiden vesipellitykset rapatuilla julkisivuilla ovat hyvin loivat, kiinnitys alakarmipuuhun on naulattu ja päädyt on toteutettu rappausreunalla (kuvat 3.36 ja 3.37). Vesipellityksissä on runsaasti pinnoitevaurioita ja yhden pellin reuna on revennyt.

Kuva 3.37 Vesipelti repeytynyt

Rakennuksen puuikkunat on kunnostettava ja maalauskorjattava ulkopuolelta sekä tarvittaessa ulkopuitteen ja karmin sisäpuolelta. Korjauksen vaihtelee siten, että rasiitetuimpien ikkunoiden (etelä, länsi, erkkerit ja sisäänkäyntitornit) kunnostus on vaativa ja puuosia joutunee uusimaan, kun taas vähemmän rasiitetuissa ikkunoissa riittää kevyt maalauskorjaus. Ikkunoiden (rapatut julkisivut) vesipellit ovat loivat ja niissä on pinnoitevaurioita, joten ne tulee uusia jyrkempinä. Ikkunoiden korjaus ja vesipeltien uusiminen suositellaan tehtäväksi samanaikaisesti.

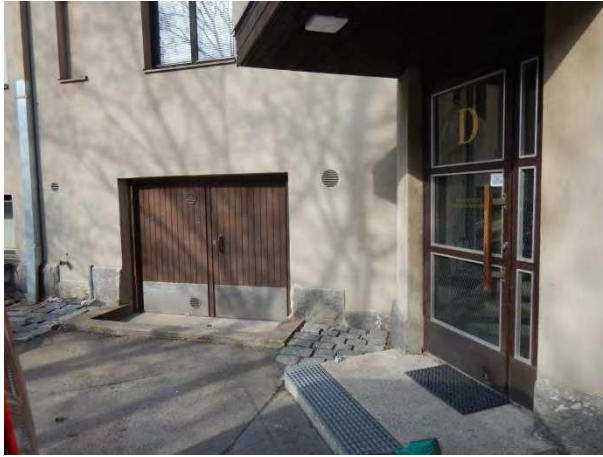
Kuva 3.40 D-rapun ja varaston ulko-ovet

Rakennuksen sisäpihan ulko-ovet ovat teräs-lasiovia, varaston pariovet ovat puiset ja katupuolen ulko-ovet ovat puu-lasiovia. Metallisissa ulko-ovissa havaittiin vain vähäisiä pinnoitevaurioita alaosissa (kuva 3.40). Katupuolen puu-lasi ovien maali on haalistunut ja osittain irtoillut, mutta merkittäviä vaurioita ei havaittu (kuva 3.41).

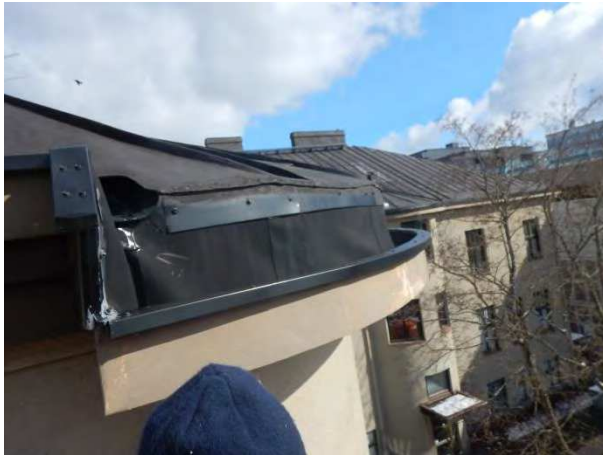
Kuva 3.42 Räystäskouru eteläpäädyssä

Rakennuksessa on jyrkkä aumakatto ja vesikatteenä konesaumattu peltikate, joka on käsitelty tummalla pinnoitteella. Räystäskourut ovat peltiset ja niiden sisäpuolella on kumimainen kermikate. Sisäpihan räystäskourut ovat näkyvissä, mutta muut ovat räystäsulokkeen päälle tuettuja pii-  
lokouruja (kuva 3.42). Räystäskouruista vesi ohjataan syöksytorvilla sadevesikaivoihin. Syöksy-  
torvissa havaittiin jonkin verran pinnoitevaurioita, lähinnä alaosissa. Räystäskourut ja räys-  
täsulokkeiden verhouspellit ovat maalattu vaalean ruskeiksi, mutta värisävy vaihtelee paljon ja  
länsipuolella pelti on hyvin epätasainen (kuva 3.43). Verhouspeltien liitoskohdista on valunut vet-  
tä julkisivulle muutamista kohdista, mikä on aiheuttanut paikallisia vaurioita rappauksiin.

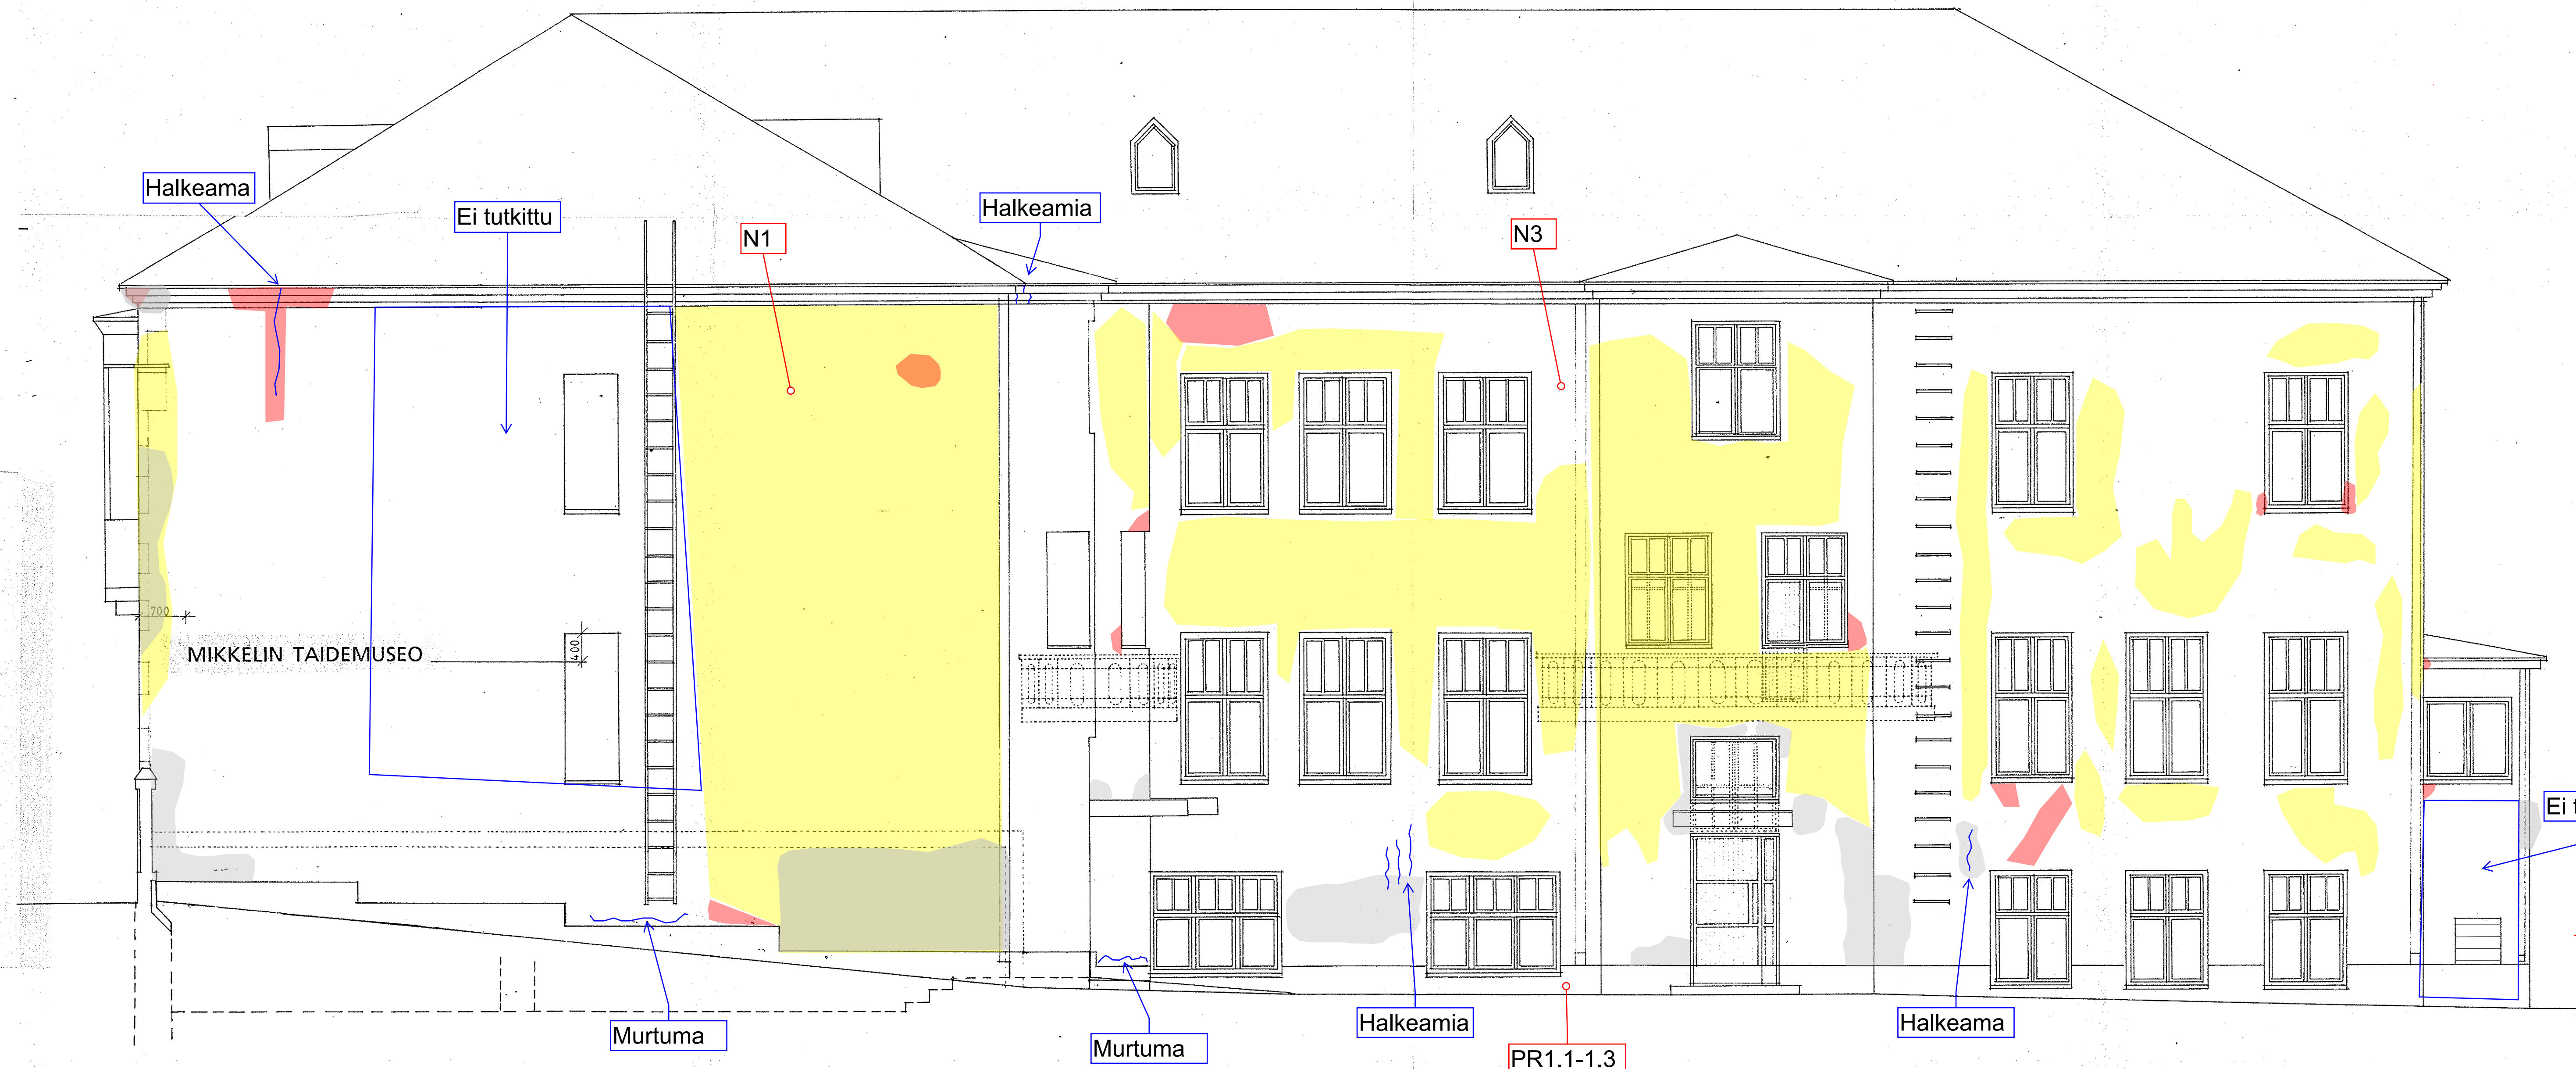
Liite 2, sivu 6/7.  
Julkisivu etelään

- Rappaus vaurioitunut
- Rappaus pinnasta kova, täyttö pehmeä
- Paikattu rappaus

Julkisivurappausten vaurioituminen on laaja-alaista ja edennyt asbestia sisältävän Kenitex-pinnoitteen vuoksi niin pitkälle, että ainoaksi vaihtoehdoksi jää rappauksen uusiminen kauttaaltaan. Uusimisella ei kuitenkaan ole vielä kiirettä, sillä julkisivuissa on vain paikallisia näkyviä vaurioita. Julkisivurappausten uusiminen tulee ajankohtaiseksi noin 15 vuoden kuluessa.

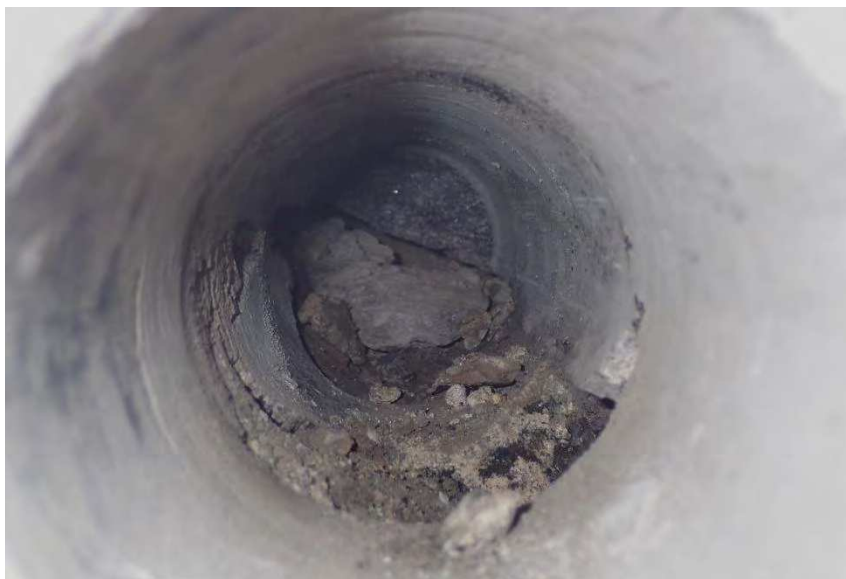
Perusmuurin alareunaan tehtiin sisäpuolelta kaksi rakenneavausta tiloissa 001 ja 027. Tilassa 001 (RA\_KS1) sisäpuolisen rappauksen takana on kalkkiahiekkakivistä tehty 130 mm paksu muuraus, ilmarako, 130 mm poltettu tiili, laastikerros ja pikisively ennen luonnonkiviladontaa. Rakenteen paksuus sisäpinnasta luonnonkiven pintaan oli avauskohdassa noin 380 mm. Tilassa 027 (RA\_KS2, ks. kuva 4) oli sen sijaan syrjäkivimuurauksen ja ilmaraon jälkeen pikisively ja harvahko luonnonkiviladonta eli tässä kohdassa ei ollut alkuperäistä tiilimuurausta ja laastikerrosta.

Kuva 4. Maanvastaisen seinän rakenne tilassa 027.

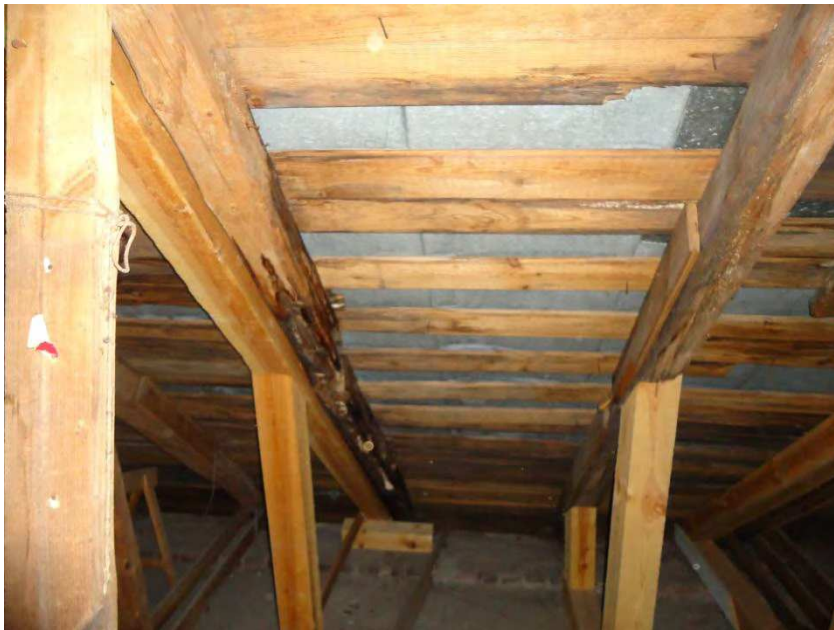
Vesikattorakenteisiin on varsinkin Hallituskadun puoleisella lappeella syntynyt vesivuotojen seurauksena lahovaurioita, minkä vuoksi niitä on jouduttu paikallisesti vahvistamaan (ks. kuva 14). Vaurioita esiintyy myös muilla lappeilla kattoikkunoiden juuressa (ks. kuva 15) ja niissä on käytetty bitumihuopaa vedeneristeenä, mutta se on jo kauan sitten menettänyt toimivuutensa. Bitumihuopa sisältää sekä asbestia että PAH-yhdisteitä (ASB YP1 ja PAH YP1). Lisäksi peltikatteen aluslaudoitus puuttuu joistakin yksittäisistä kohdista. Peltikatteessa havaittiin muutama vähäinen reiän alku, mutta niistä ei ollut vuotanut vettä ullakon lattialle.

Kuva 14. Lahonneita ja vahvistettuja vesikaton puurakenteita Hallituskadun puoleisella lappeella.

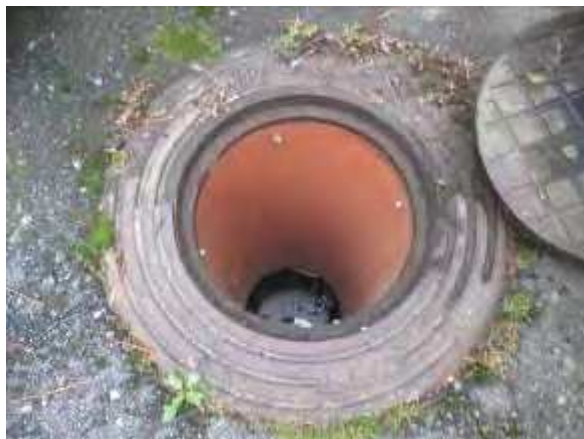
*Salaojitus on, toiminta tulee varmentaa.*

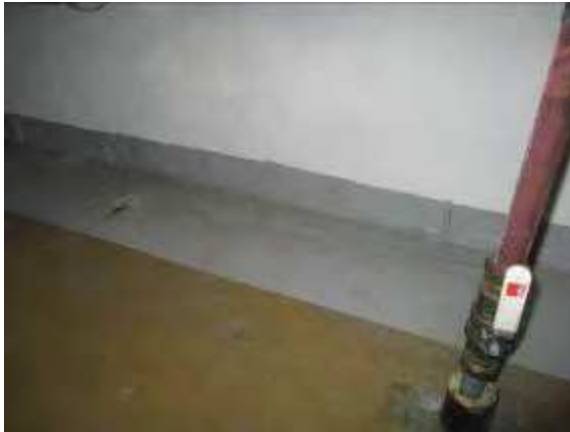
*Kellarin lattioissa on osin maalipintaa ja seinärajoja on jo tiivistetty, nyt ei havaittu kosteutta.*

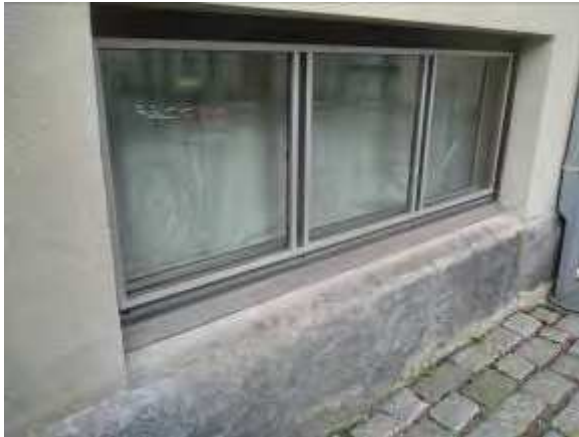
*Ulompi puite on nyt osin alumiinia, sisempi puite on puuta.*

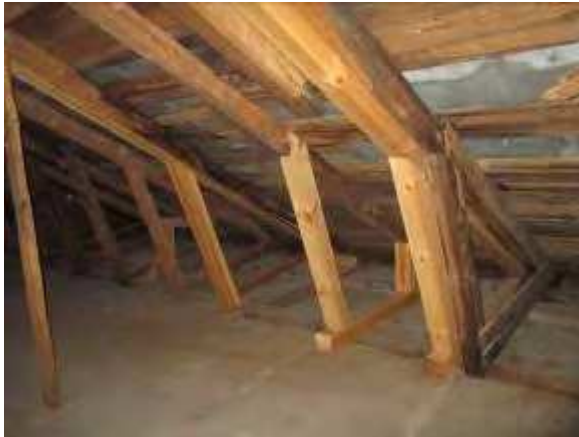
*Yläpohjatilat olivat tarkastetuina osin kunnossa, käynti katolle kattolyhdyn kautta.*

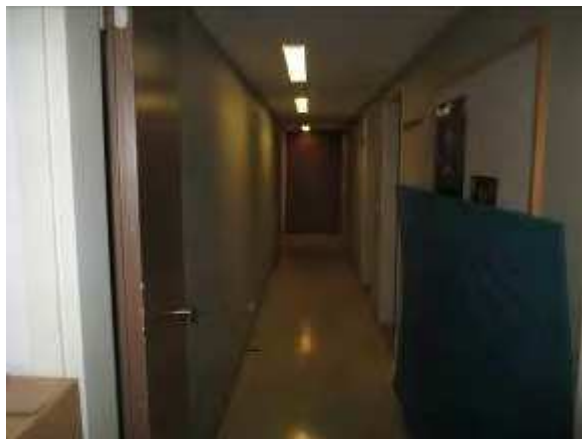
Tekniset tilat sijaitsivat siis kellarissa ja ullakkotilassa. Tilat olivat rakenteellisesti tyydyttävässä kunnossa. Paikoin oli havaittavissa kulumisen merkkejä lattia- ja seinäpinnoissa ja kellaritiloissa vanhoja, korjattuja kosteusjälkiä.

*Kellarikäytävää.*

- Yleisten tilojen ja teknisten tilojen pinta- ja maalaus-kunnostuksia tehdään vaiheittain tarpeen mukaan jakson aikana
- Kellarissa huomioidaan mahdollinen kapillaarinousu pintamateriaalivalinnoissa.

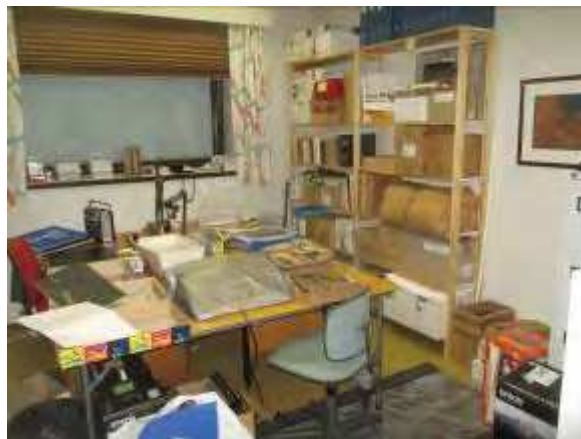
*Kellarin työhuone.*

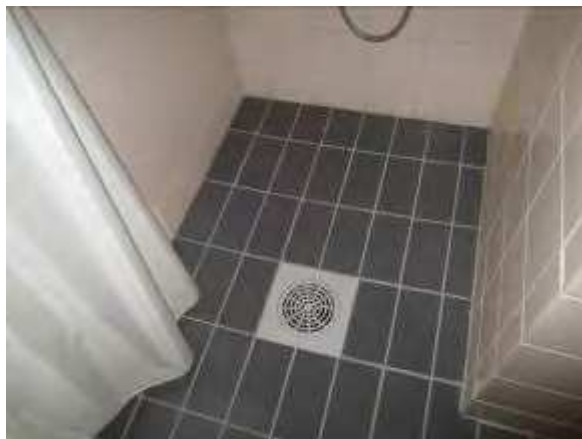
*Talon ainut suihkutila.*

Suihkutila ja wc- tilat kaipaavat osin pintaremonttia, vaikka käyttö onkin vähäistä (seinät ovat osin kivirakenteisia). Samalla tehdään asianmukaiset vedeneristeet. Myös sosiaali- ja wc- tiloissa on kunnostustarve. Teknisenä käyttöikänä esim. ratkaisulle (vedeneriste + laatta) pidetään yleisesti n. 30 vuotta (KH-90-00403 Kiinteistön tekniset käyttöiät ja kunnossapitojaksot).

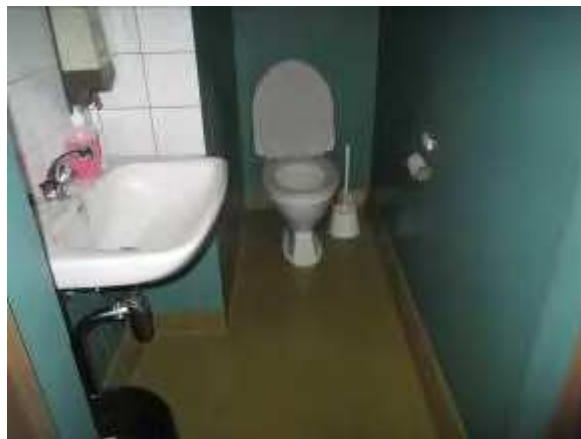
*Uudistusta kaipaava wc- tila.*

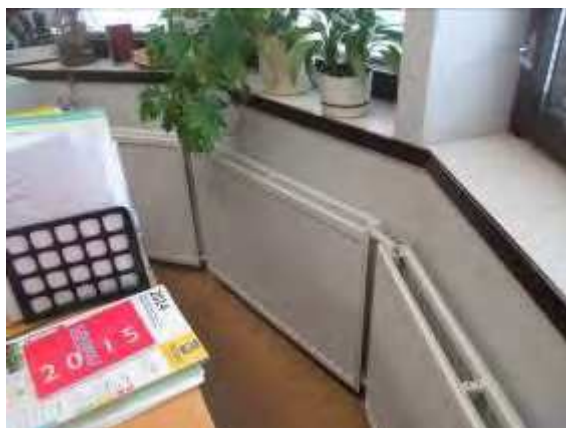
*Erkkerityöhuone, seinässä on ollut kosteushongelmaa.*

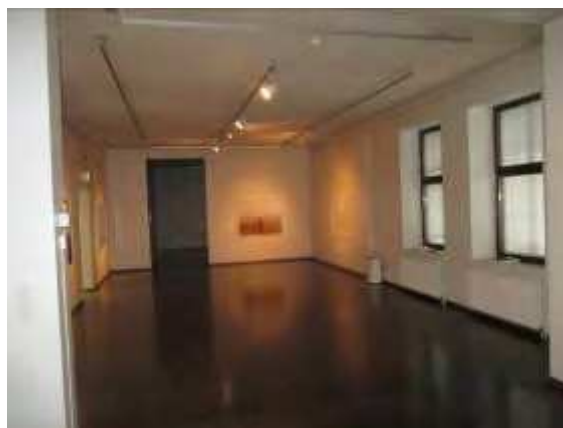
*Yleisilmeeltään näyttelytilat olivat siistikuntoisia.*

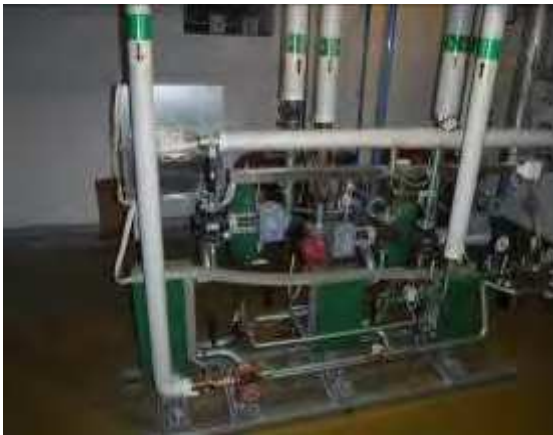
KH-kortin (KH 90-00403 Kiinteistön tekniset käyttöiät ja kunnossapitajaksot) perusteella lämmönsiirtimien tekninen käyttöikä on 20-25 vuotta.

*Lämmönsiirrinpaketti*

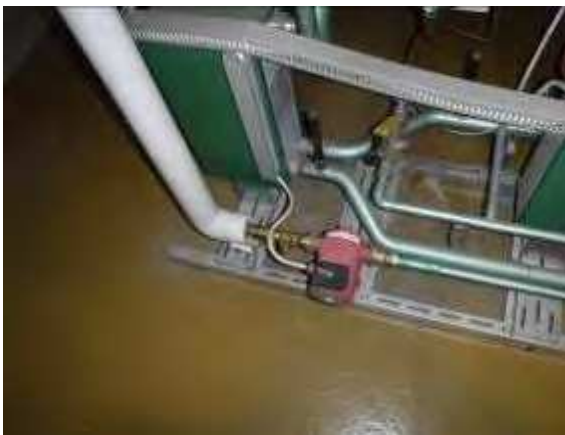
*Pumput ovat vuodelta 2000*

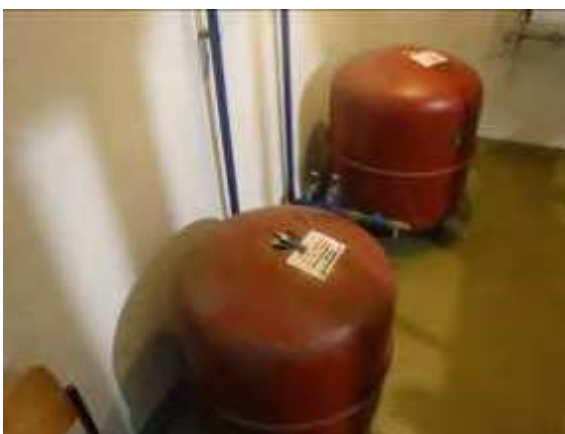
*Kalvopaisunta-astiat olivat kunnossa.*

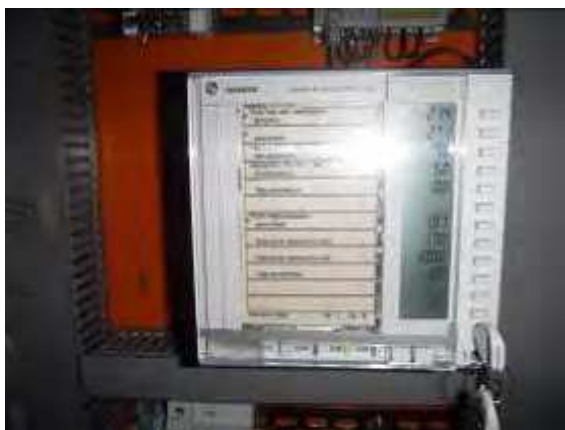
*Säätolaitteilla ei ole vielä kokonaisvaltaista uusimistarvetta*

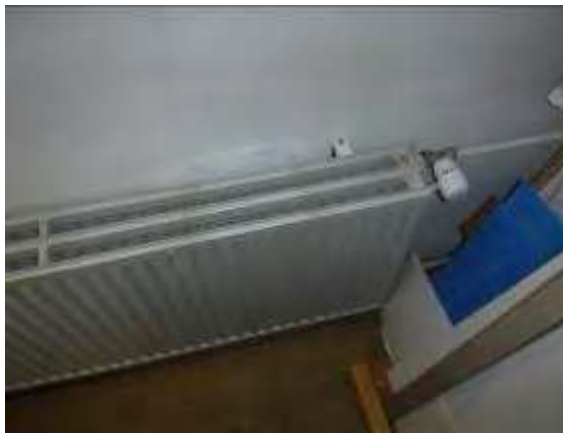
Lämmönluovutus tapahtuu perinteisillä seinäpattereilla. Lämmityspatterit ovat 70-luvulta. Patteriventtiilit ovat Danfossin venttiilejä vuodelta 1995. Pattereissa ei havaittu ulkoista mainittavampaa vikaantumista. Lämmityksen perussäätöä (verkon tasapainotusta) suositellaan 15...20 vuoden välein tai jos huonelämpötilat poikkeavat talvikautena toisistaan jo 3...4 °C. Patteriventtiilit uusitaan lämmitysverkon perussäädössä.

*Patteriventtiilit ovat arviolta vuodelta 1995*

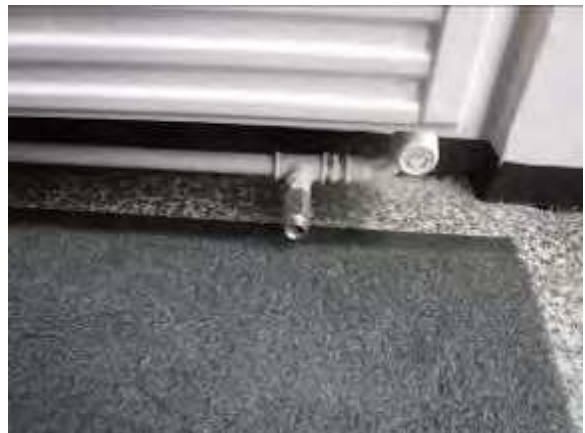
*Verkon tyhjennyksen kuulasulkuun olisi hyvä lisätä tulppaus.*

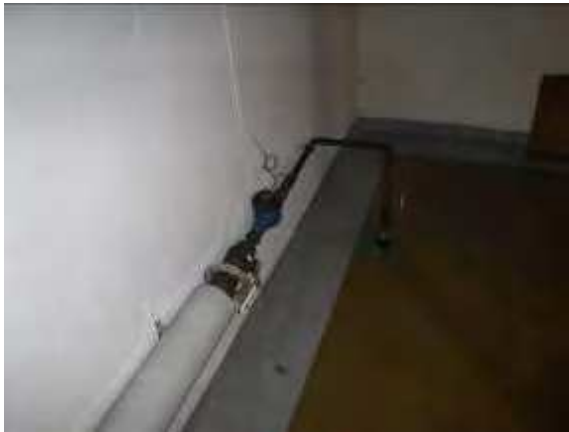
Vesimittari sijaitsee lämmönjakohuoneessa. Vesijohtoverkoston paine oli lämmönjakokeskuksen mittarista luettuna 5 baria. Verkostoon ei ole asennettu paineenalennusventtiiliä eikä paineenkorotusta. Vesikalusteilta tarkastellut virtaamat ovat pääosin oikealla tasolla.

*Vesimittari*

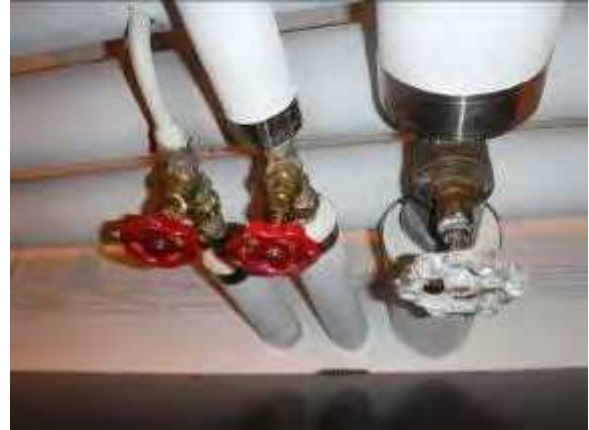
*Linjaventtiilien toiminta on jo epävarmaa*

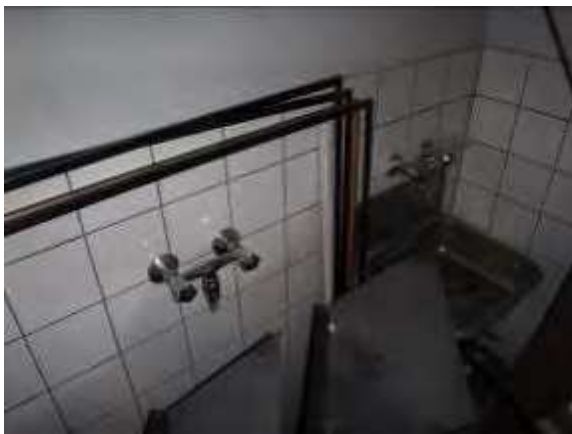
*Kytöntäjohto ovat rakenteissa*

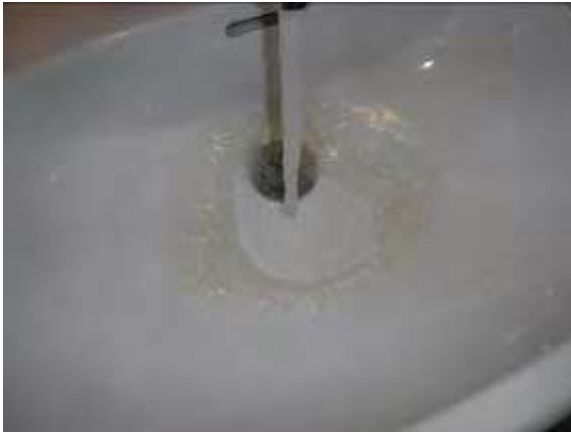
*Sinkityistä teräspankista irtoaa ruostetta, joka värjää kylmää vettä ruskeaksi.*

Vesijohtojen uusiminen on ajankohtaista tarkastelujaksolla. Vesijohdoille suositellaan tehtäväksi kuntotutkimus, jossa vesijohtoja läpivalaisemalla saataisiin niiden todellinen kunto selville sekä tarkempi uusimistarve ja ajankohta.

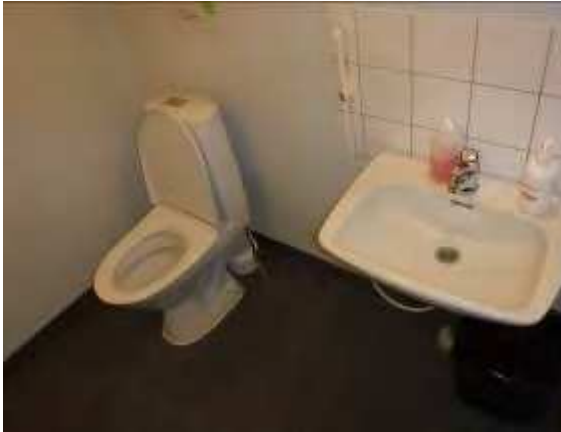
*Vesi- ja viemärikalusteet ovat pääosin hyvässä/tyydyttävässä kunnossa*

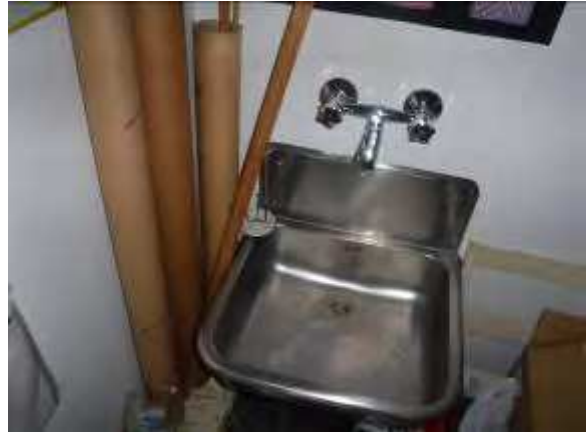
*Yksittäisiä vanhempia kalusteita on vielä*

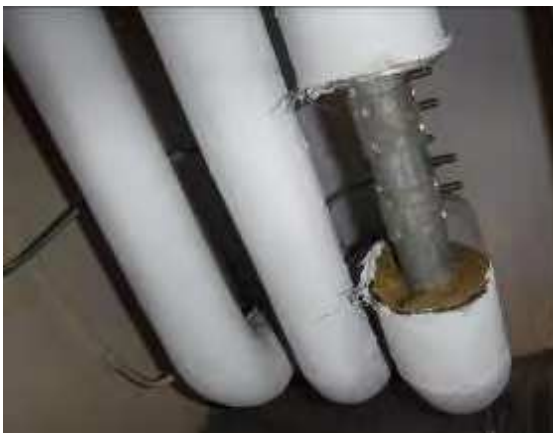
Vesijohtojen eristykset ovat uusittu lämmönjakohuoneessa villakouruilla, joita on päällystetty PVC muovilla. Muuten eristeet ovat vielä 70-luvun villaeristeitä, joiden päällä on harsokangas ja maali. Alkuperäiset eristeet sisältävät todennäköisesti asbestia (varsinkin massakulmat), joka on otettava huomioon purku- ja korjaustöitä tehtäessä. Rikkonaisia eristeitä havaittaessa olisi ne hyvä korjata siten, ettei niistä pääse leviämään pölyä.

*Eristeet sisältänevät asbestia.*

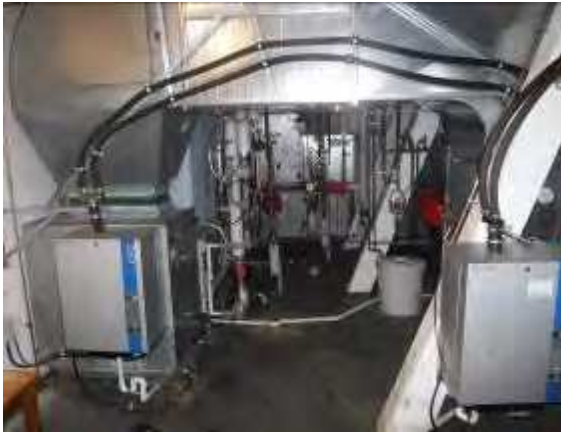
*IV-koneita ylläpidetään.*

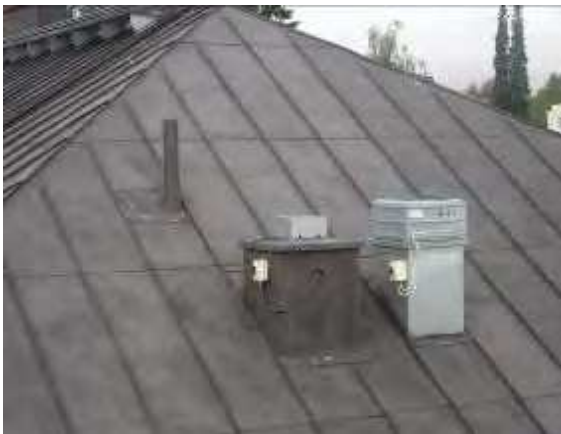
*Vesikatolla on kolme huippuimuria vuodelta 1995*

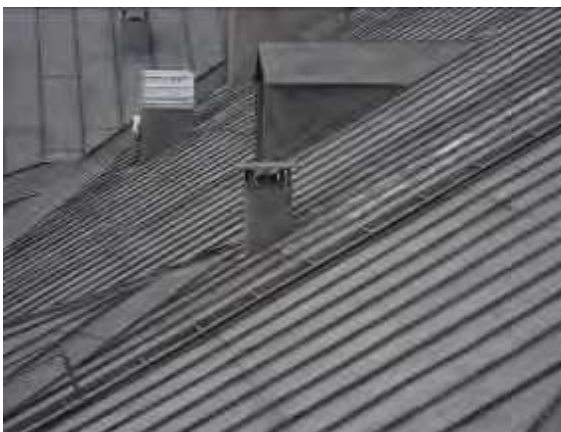
*Painovoimaisen ilmanvaihdon hormien päissä on sadehatut*

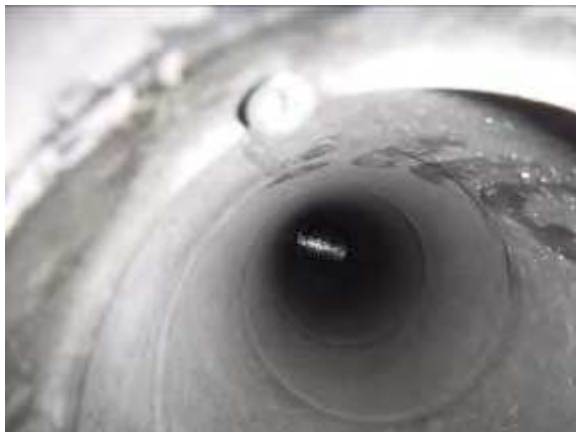
Ilmanvaihtokanavien viimeisin nuohous on tehty saatujen tietojen mukaan noin 7-8 vuotta sitten. Koneellisen ilmanvaihdon kanavistot olisi hyvä nuohota kymmenen vuoden välein.

*Kanavisto on hieman pölyinen*

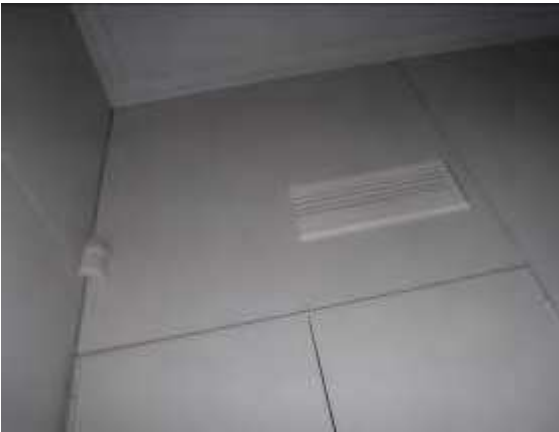
*Yksittäisiä päätelaitteita oli uusittu*

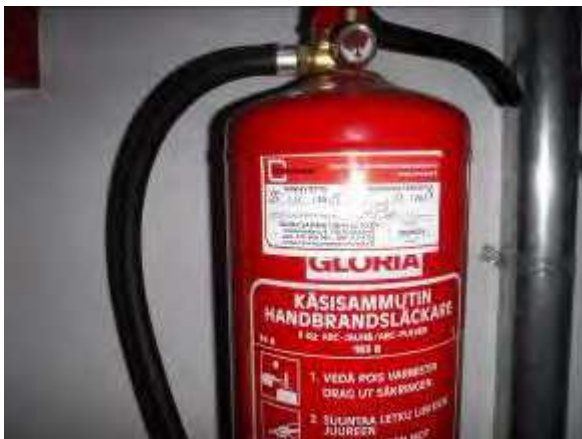
Kiinteistössä on alkusammutuskalustona käsisammuttimia. Käsisammuttimet on tarkastettu asianmukaisesti.

*Käsisammuttimen seuraava tarkistus 11/2017*

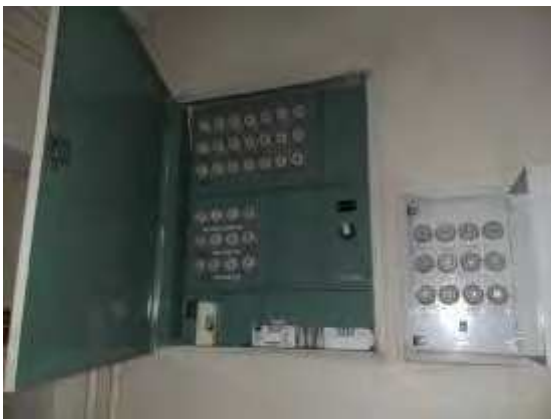
Ryhmäkeskukset ovat silmämääräisen tarkastelun perusteella välttävissä kunnossa. Keskuskeskukset ovat kaikki kolmevaihekeskuskeskuksia.

*Ryhmäkeskus.*

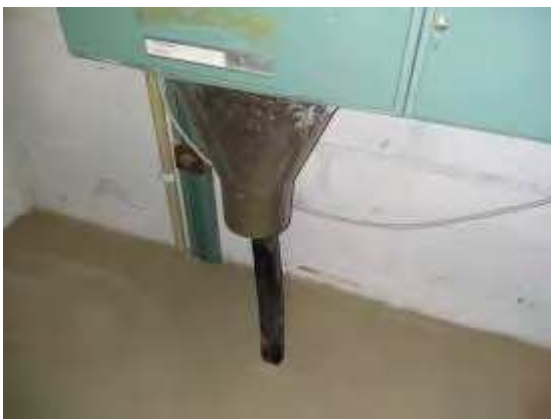
Kiinteistö on liitetty paikallisen sähkölaitoksen pienjänniteverkkoon. Liittymiskaapeleiden keskimääräinen tekninen elinkaari on noin 50 vuotta, joka ylittyy tarkastelujakson lopussa, mutta sen uusimista suositellaan sähköpääkeskuksen uusimisen yhteydessä.

*Liittymiskaapeli.*

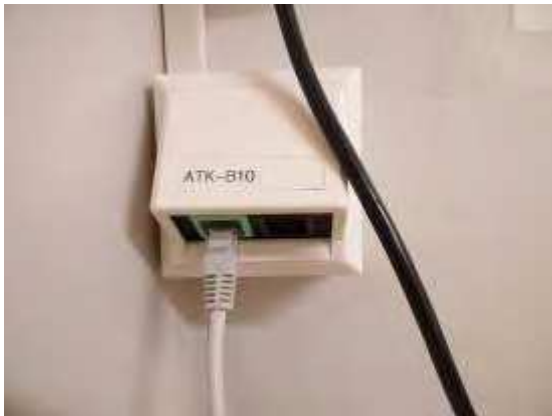
Kiinteistössä on 1990-luvun lopussa rakennettu ATK-verkko. Verkon elinkaari on ylitetty ja se suositellaan uusittavan saneerauksen yhteydessä.

*RJ45 rasia.*

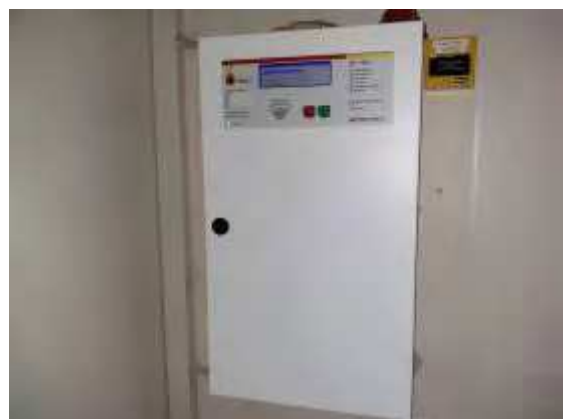
Kiinteistössä on automaattinen paloilmoitinjärjestelmä, jossa keskus on vuodelta 2014. Saadun tiedon mukaan keskuksen kanssa on ollut ongelmia. Ongelmat tulee etsiä ja korjata.

*Paloilmoitinkeskus.*

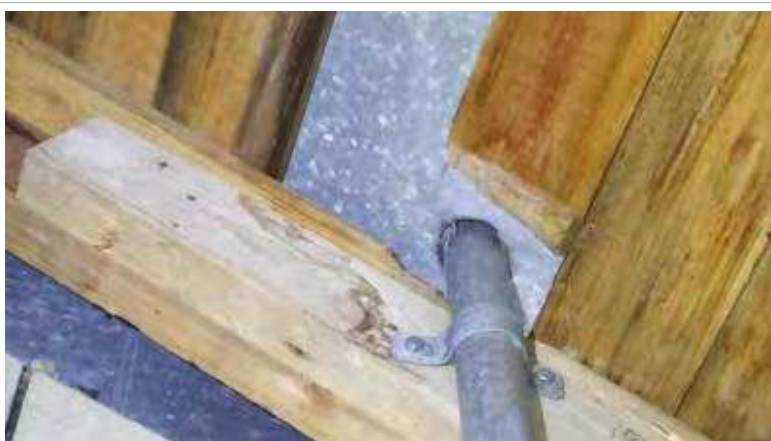
Iv konehuoneen vierestä  
antenniputken juurus vuotaa.

Putken ja pellin välissä jäätä /  
tiputtaa vettä.

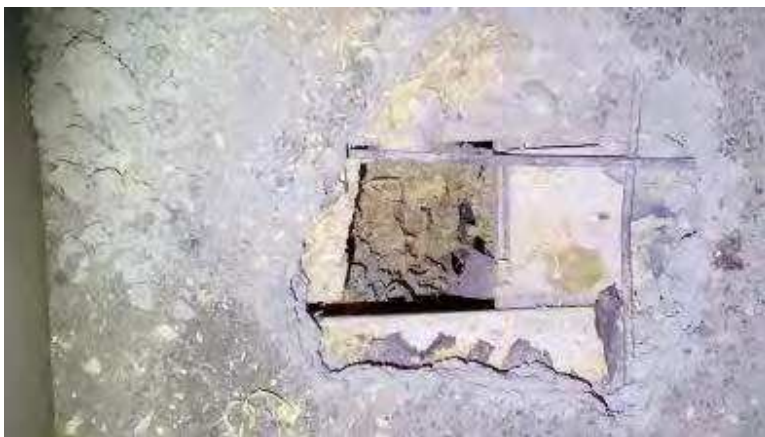
Tutkimusaukko iv konehuoneen vierustalla (rakenteet kuivia alle 10p%).

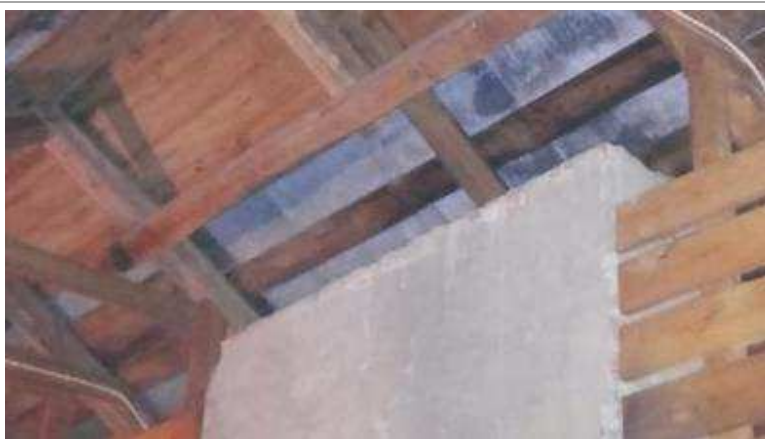
Ullakkotilassa vanha savupiippu joka ei mene kattorakenteen lävitse. Sisätiloista hormoneja ei havaittavissa. Ilmayhteysriski sisätiloihin.

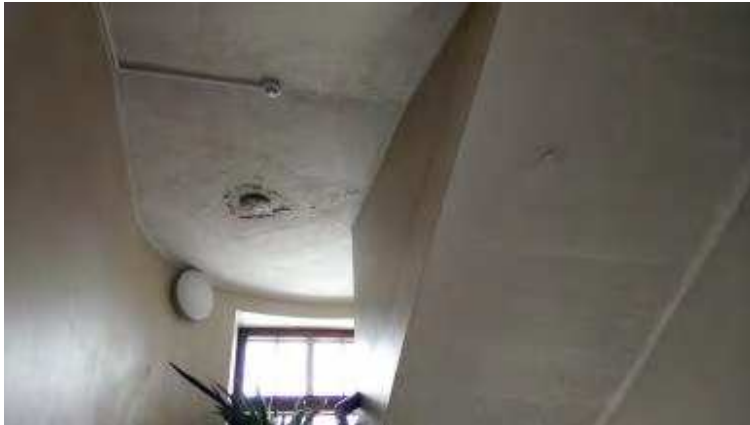
Porrasaulan yläosasta lvi-kanavan ympäriltä maali/rappauspinnat rapautuneet.

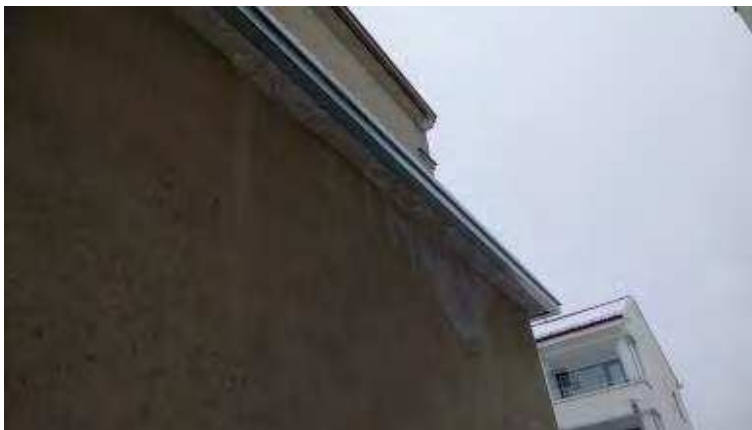
Ulkoa rännien alta seinät rapautuneet. Vedet pääseet seinäpinnalle ja jäätyessään rapautuu.

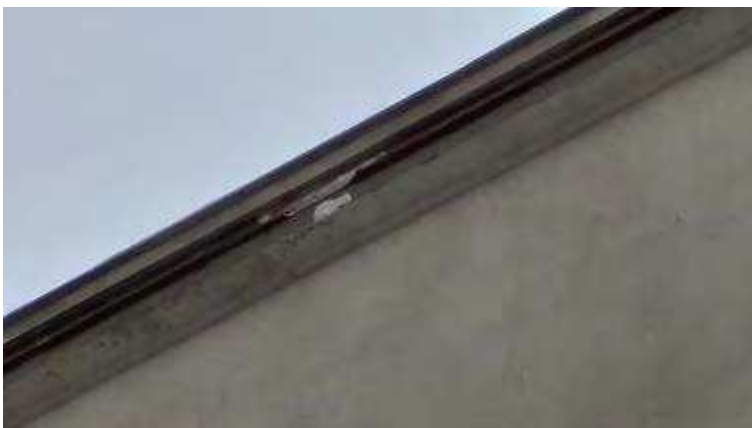
Räystäään vuoto rapauttanut seinää.

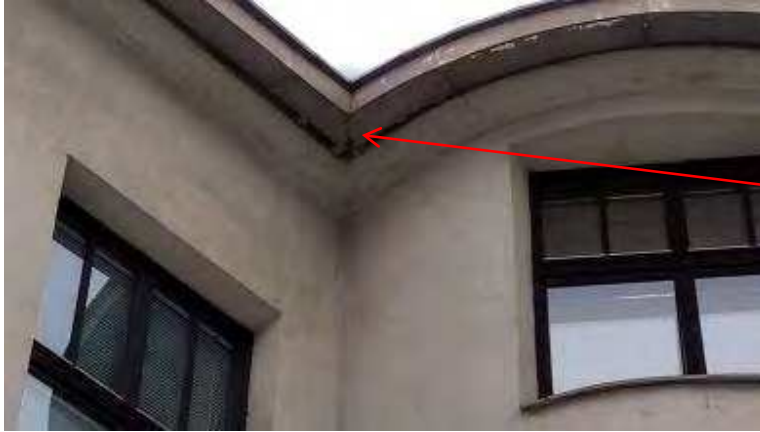
Rännin jiiri näyttää  
"puhkiruostuneelta".

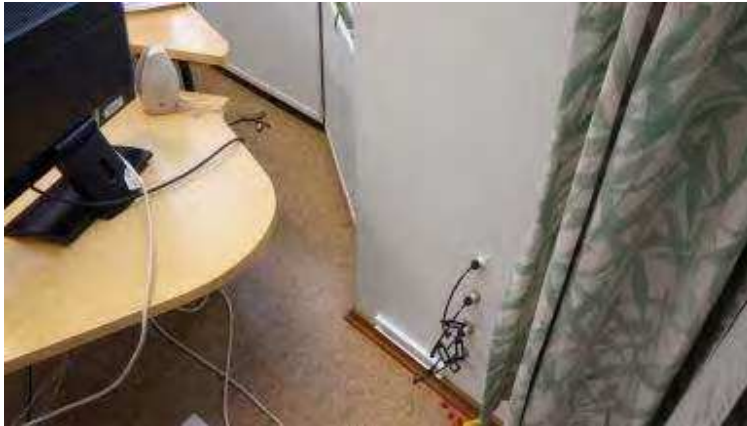
Kuvassa mittapisteet 1 ja 5 johtajan huoneesta no:232 jossa vesivahinko. Lattian alta selkeä ummehtuneen haju.

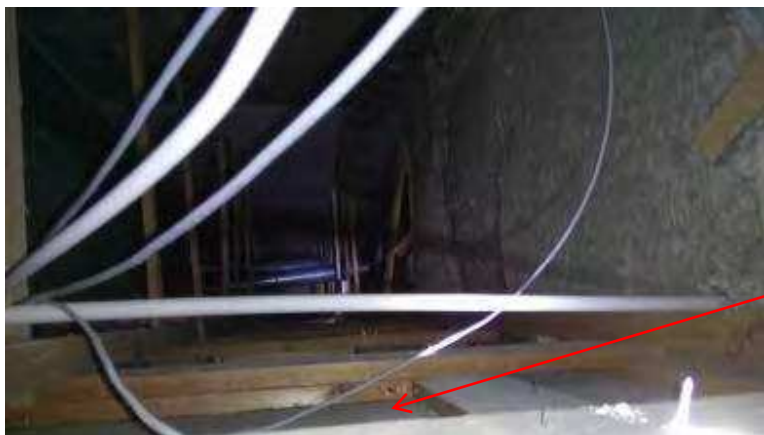
Kuvassa 233 eteisen (käytävän)  
alaslasketun katon yläpuolelta.  
Villakuituja paljon ja  
alaslaskuvevyt (kattoverhous)  
myös n.10mm akustolevyä.

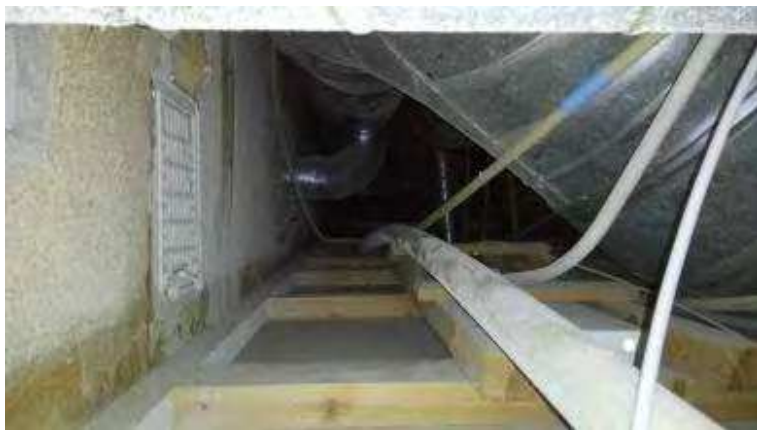
1.kerrosen alaslaskutilojen tarkistusluukuista ei havaittu villakuitulähteitä.

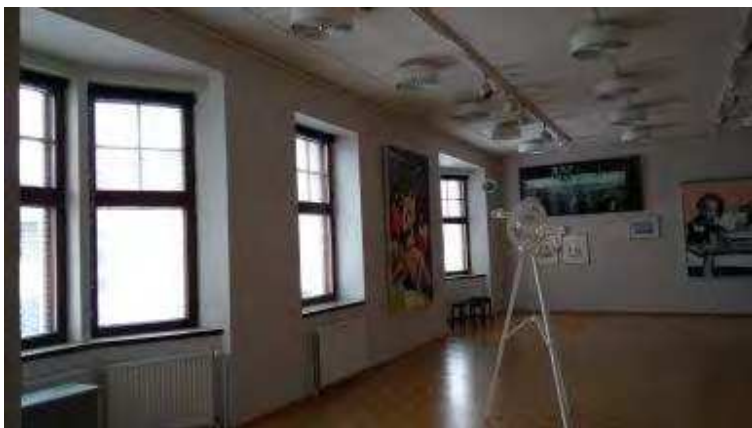
Näyttelysalista ei pintapuolisia vikoja tai vaurioita.

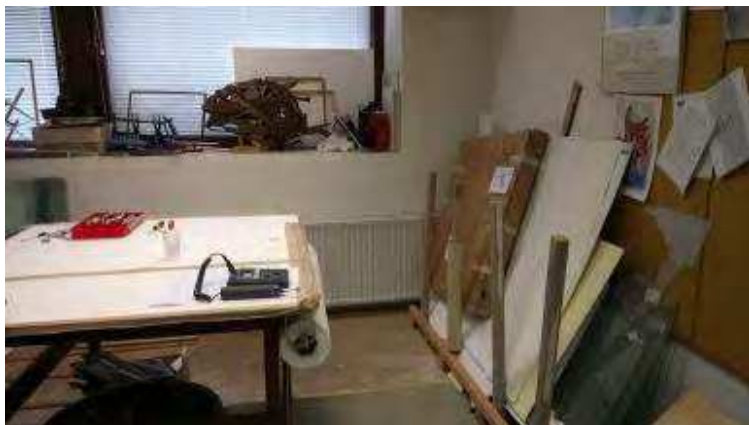
Hallituskadun puolelta osaan tiloista tehty ulkoseinän alaosa ja lattian reuna-alue hengittäväksi 2000 luvun alkupuolella. Tällöin ulkoa sokkeli oli myös auki.

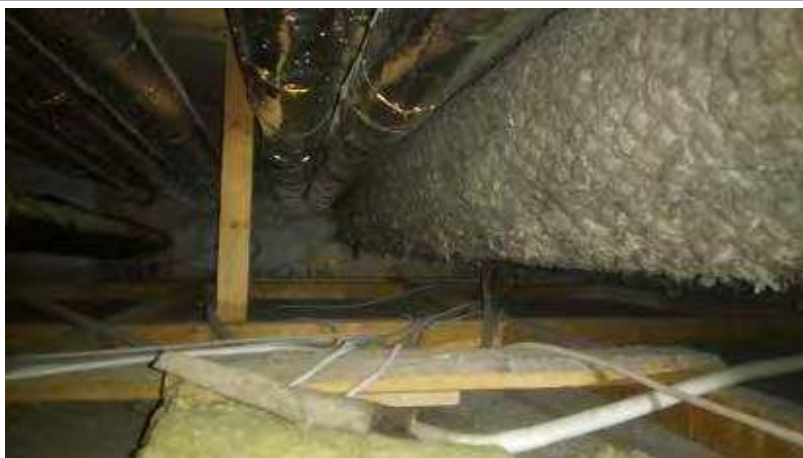
Alaslaskukattojen yläpuolista tilaa.

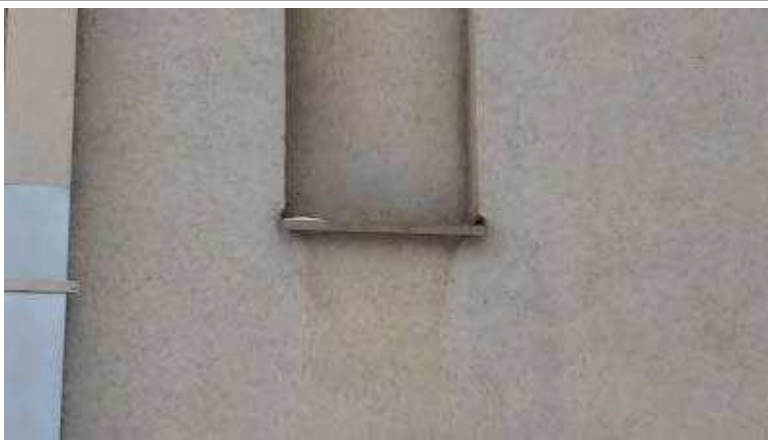
| | | <p>Ikkunapellitys valuttaa veden julkisivupinnalle.</p> |

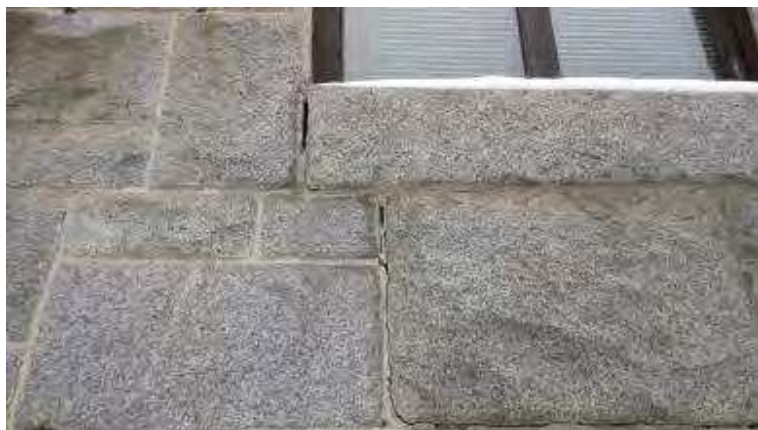
Graniitin saumaukset  
rapautuneet.

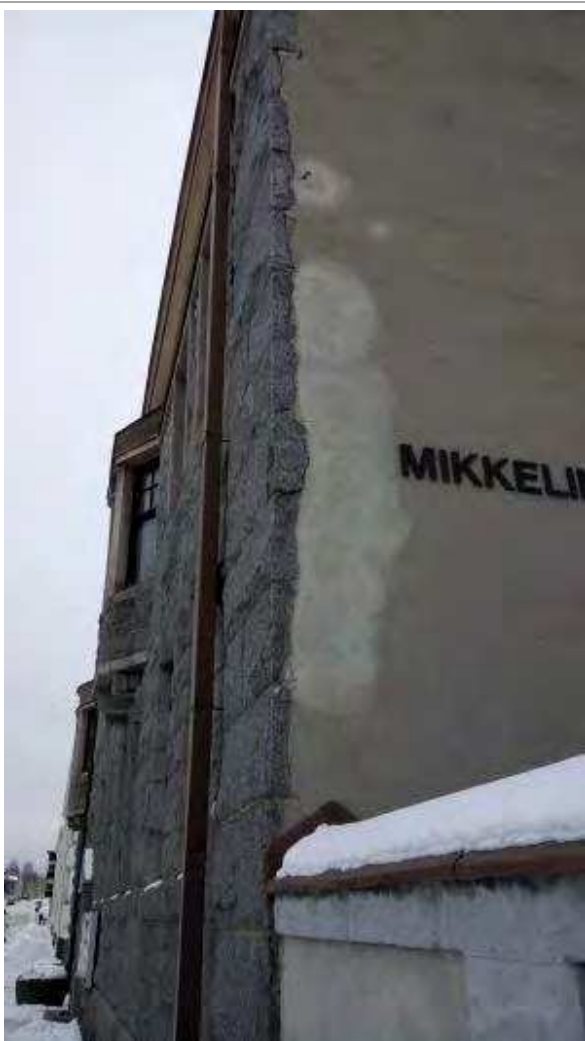
Graniittipinnan näkeen hyvin  
talon päädyssä.  
Massiivi tiilimuuraus n.60cm +  
graniittiverhous
