**MIKKELIN KAUPUNKI**  
**Kaupunginhallitus 14.9.2026**

Mikkelin kaupunginhallituksen lausunto asiassa, joka koskee kunnallisvalitusta Mikkelin kaupunginvaltuuston päätöksestä 8.6.2026 § 40 koskien Graniittitalon asemakaava-muutosta (Mikkelin kaupungin diaarinumero MliDno-2025–3121)

## KOSTEUS- JA SISÄILMATEKNINEN KUNTOTUTKIMUS

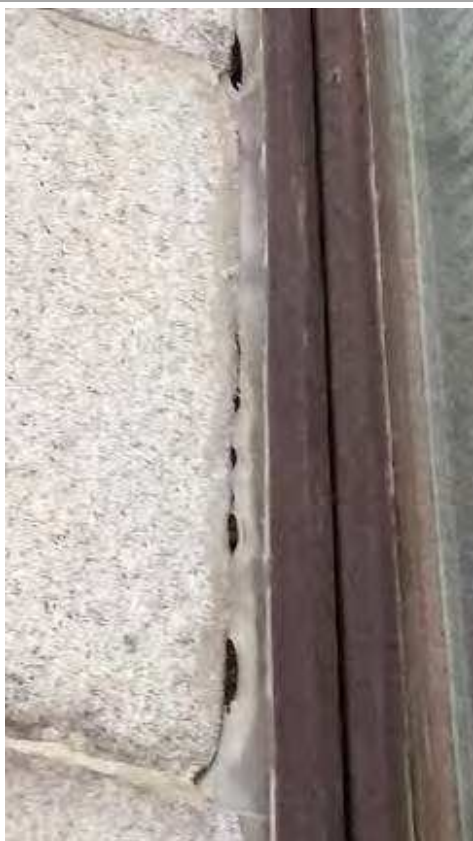
Ikkunamyökyien  
elementtisaumaukset auenneet.

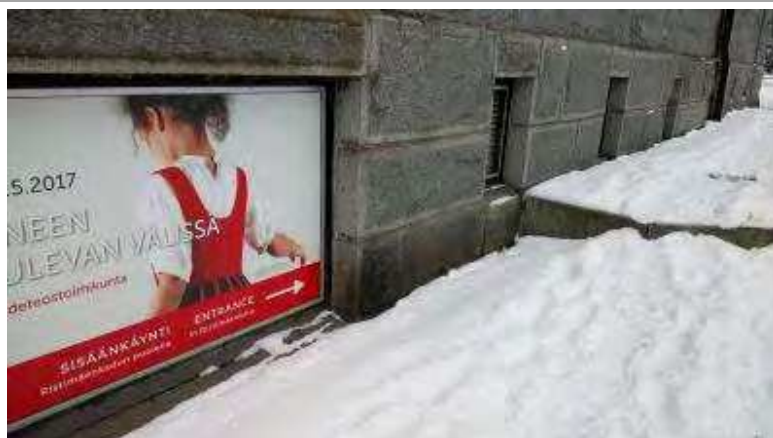
Hallituskadun sokkeli joskus  
2000luvun alkupuolella aukaistu  
ja vedeneristetty. Kuvasta  
voidaan kuitenkin havainnoida  
graniittikivien saumauksien  
kunnan tärkeys.

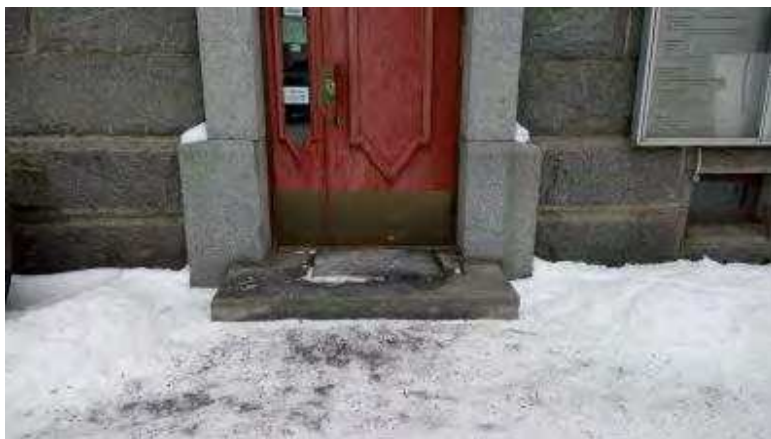
Ristimäenkadun puoleinen  
pääsisäänkäynti.  
Onkohan sokkelia eristetty  
porraskiven alta....rakenne  
kellarikerroksessa märkä.
