## Kuntoarvio ja PTS

Haukivuoren paloasema  
Paloasemantie 5  
51600 Haukivuori

26.9.2023

K231009

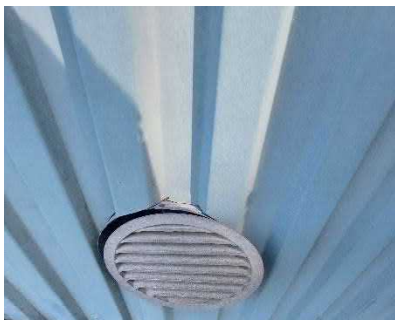
Irtonainen ulkosäleikkö.

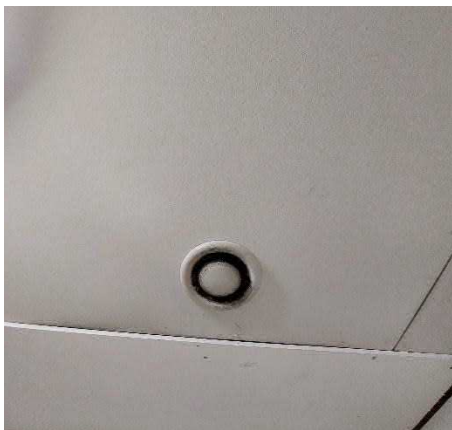
*Likainen poistoilmaventtiili.*

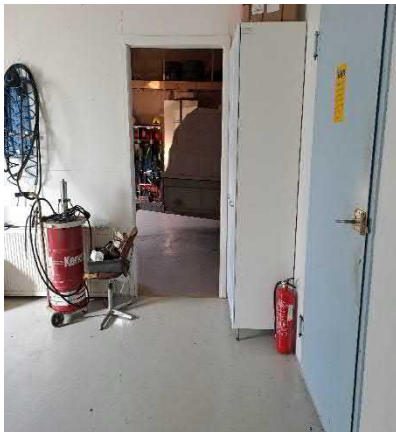
*Käsiammutin, ei opastekylttiä.*

| Toimenpide-ehdotukset | Kustannusarvio | Muut tarkennukset |
|---|---|---|
| Käsiammuttimien ja sammutuspeitteiden merkitseminen opastekyltein | Huoltotoimenpide | |

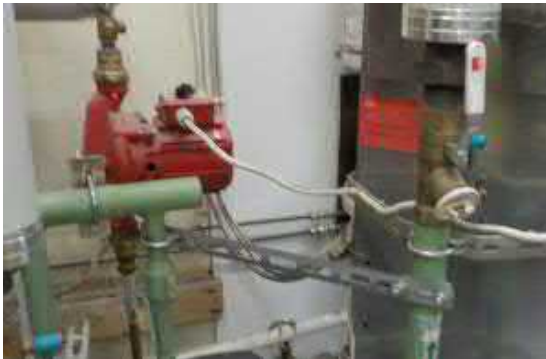
Pumpun sähköistystä

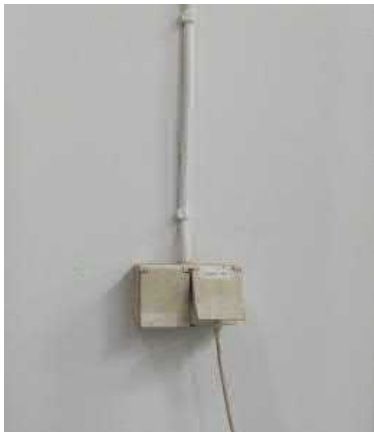
Pistorasiat pinta-asennuksena
